# 一般財団法人新潟県建設技術センター 平成 28 年度研究助成事業報告書

「新潟県におけるコンクリート構造物の表層品質向上を目的とした 施工方法及び評価手法の検討に関する事業」

## 新潟県におけるコンクリート構造物の表層品質向上を目的とした 施工方法及び評価手法の検討に関する事業

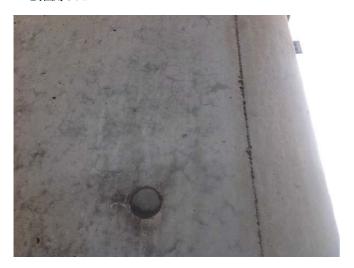
図-6 橋脚に見られる微細な収縮ひび割れ

両地区とも,橋台及び橋脚において「⑥微細な収縮ひび割れ」が多く見られた.これらの目視評価平均点は構造物単位で1.85~2.59と低く,評価者によって若干のバラツキはあるが,他の評価項目に比べて低い評価結果となった.尚,表-2の糸魚川市内BOX(3)は2.39点と評価されているが,これは盛土工前のBOX外面で評価を行っている.これら構造物の施工業者によると,竣工検査の段階で「微細なひび割れ」は確認されなかったようである.よって,日射及び風,雨,雪などに曝された環境で時間の経過とともに生じたものと推測した.

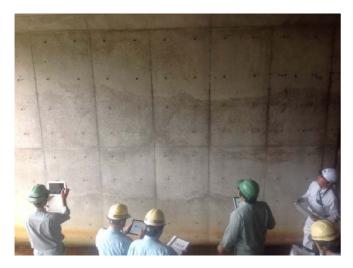
図-7 ボックスカルバート内面に見られる打重ね線

「③打重ね線」は、両地区のBOX内面で見られた。また、 長岡市内のBOX右壁では、打重ね線の色むらに沿った微細なひび割れが確認された。

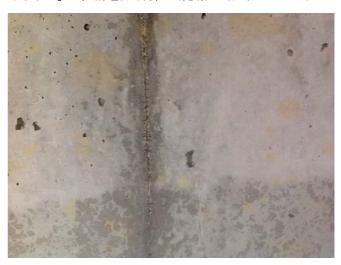
図-8 表面気泡及び型枠継ぎ目の砂すじ

「②表面気泡」,「④型枠継ぎ目の砂すじ」,「⑤面的な砂すじ」は,構造物や部位に規則性が無く生じている.

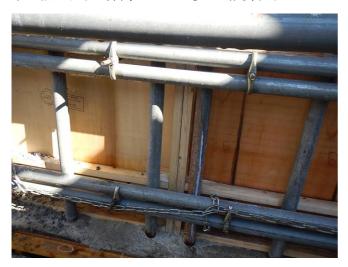
図-22 型枠継ぎ目のノロ漏れ状況

型枠継ぎ目の砂すじ対策として止水テープを設置したが、正面及び背面中央の型枠継ぎ目、底版と側壁型枠が接する箇所ともにノロ漏れが見られ、効果を確認できなかった。底版上は、コンクリート表面の凹凸が

大きく、型枠継ぎ目は側圧が大きい下側にノロ漏れが 生じているため、メーカーの手順書にある 3~4 mm以 下に納まらない隙間が生じたものと推測する.

ジョイント止水テープによる型枠継ぎ目の砂すじ対策は、一定の効果はあったが、型枠組立精度や先行したコンクリートの表面仕上げなど、総合的な配慮が必要であると考える.

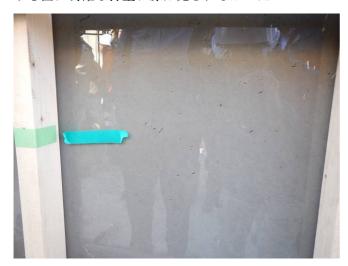
図-23 打重ね間隔 (時間) 45 分の打重ね部

ボックスカルバートの施工等で通常想定される打重 ね時間(45分)を設定した打重ね部では、型枠に接 する面に明確な打重ね線は見られなかった.

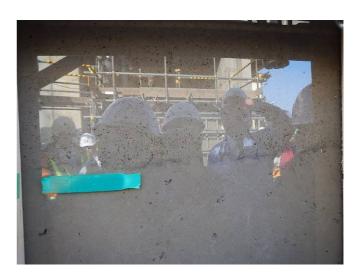
図-24 打重ね間隔 (時間) 70分の打重ね部

打重ね時間を 70 分に設定した打重ね部では、吸水処理を行うほどのブリーディング水が生じていないが、打重ね部に明確な打重ね線が見られた.これは、下層に 10cm 以上バイブレーターを挿入した再振動を行っても解消されなかった.

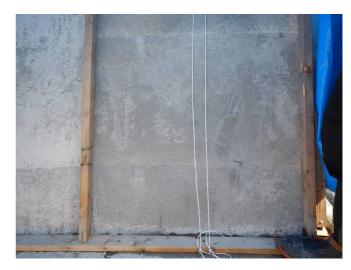
図-30 透水シートによる傾斜面気泡抜きの効果

今回の目視評価で対象としなかった,3号試験体正面の傾斜面(1:0.5)で型枠条件の効果を確認した.透水シートを使用した型枠面は,気泡が見られず効果が確認できた.また,スページングの効果は,気泡抜きを行った面で効果を確認できた.ただし,コンクリート表面にスページング跡が残る結果となった.これは,コンクリートの硬化とスページング作業開始のタイミングによるものと考える.
