平成29年度研究助成事業

塩害を受けた撤去桁の劣化詳細調査および
点検研修施設としての活用

報 告 書

新潟大学 佐伯竜彦

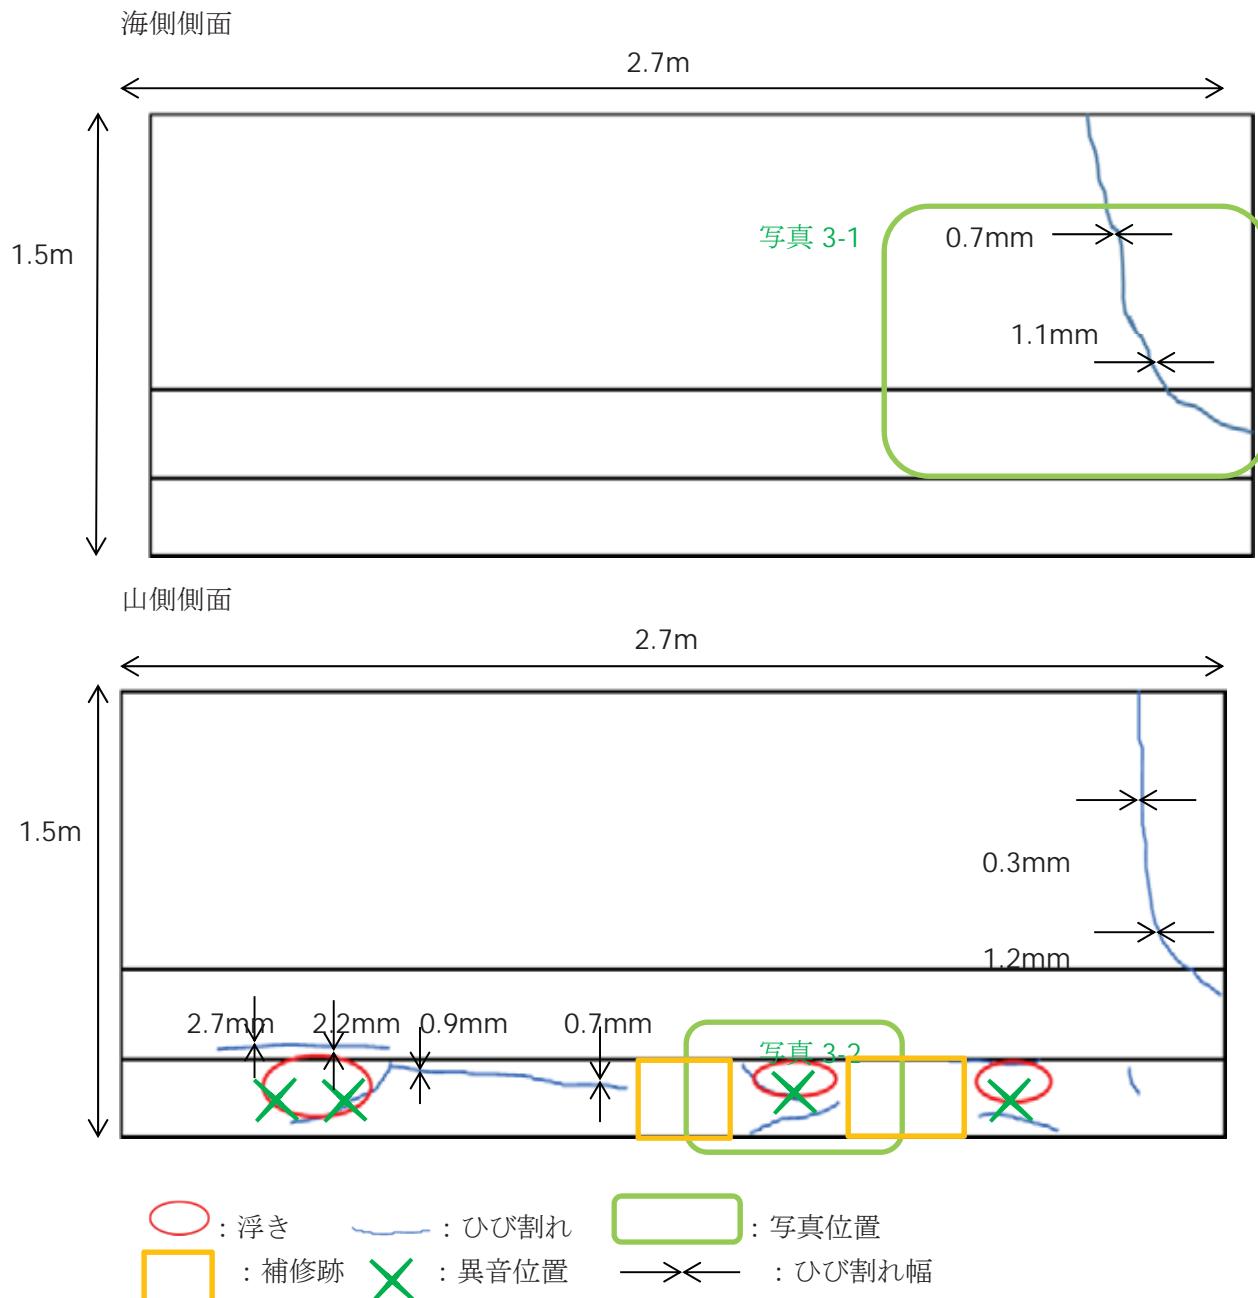
図 3-1 ブロック 1 外観損傷図

ブロック 1 の外観損傷図を図 3-1 に示す.

ブロック 1 は、山側下フランジ側面において、他の部位よりも多くの損傷が見られた。山側下フランジ側面には補修箇所があるが、それ以外の部分に損傷が生じていた。

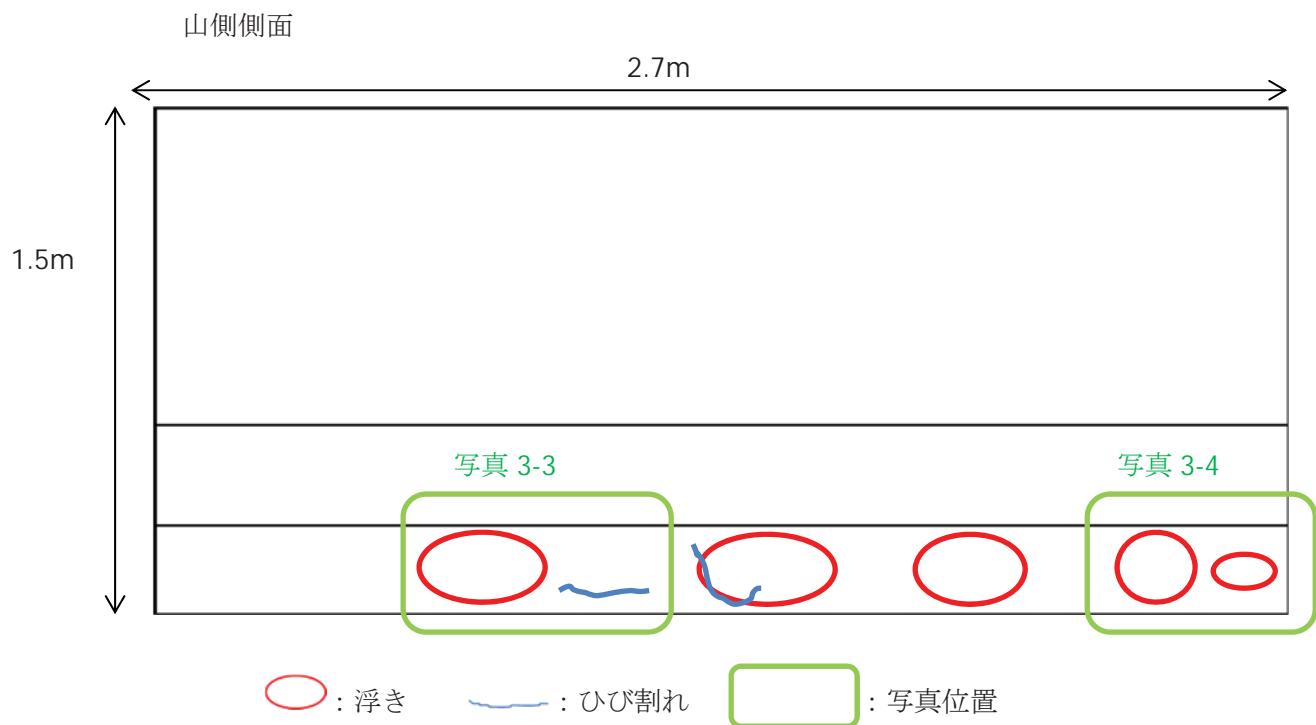
図 3-2 ブロック 3 外観損傷図

ブロック 3 は、山側側面のみ損傷が見られたため、外観損傷図を図 3-2 に示す.

ブロック 3 も同様に山側下フランジ側面にて浮き等が多く見られた。

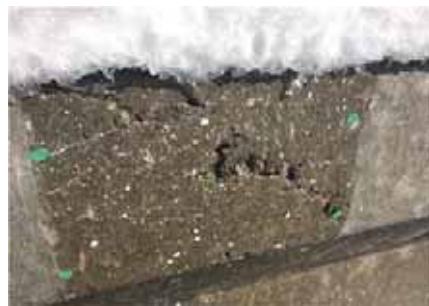
写真 3-2 ブロック 1 山側下フランジ側面

また、ブロック 1 の海側・山側下フランジ側面においてかぶり深さを測定したところ、海側が 73mm、山側が 40mm であった。同様に、ブロック 3 の海側・山側下フランジ側面にてかぶり深さを測定したところ海側が 70mm、山側が 40mm であった。道路橋示方書の塩害対策例によると、塩害対策区分が S の地域の鉄筋かぶり厚さは 70mm 以上とされており、海側はその値を満たしているものの、山側は大幅に下回っている。そのため、下フランジ山側側面において多くの損傷が発生したと考えられる。

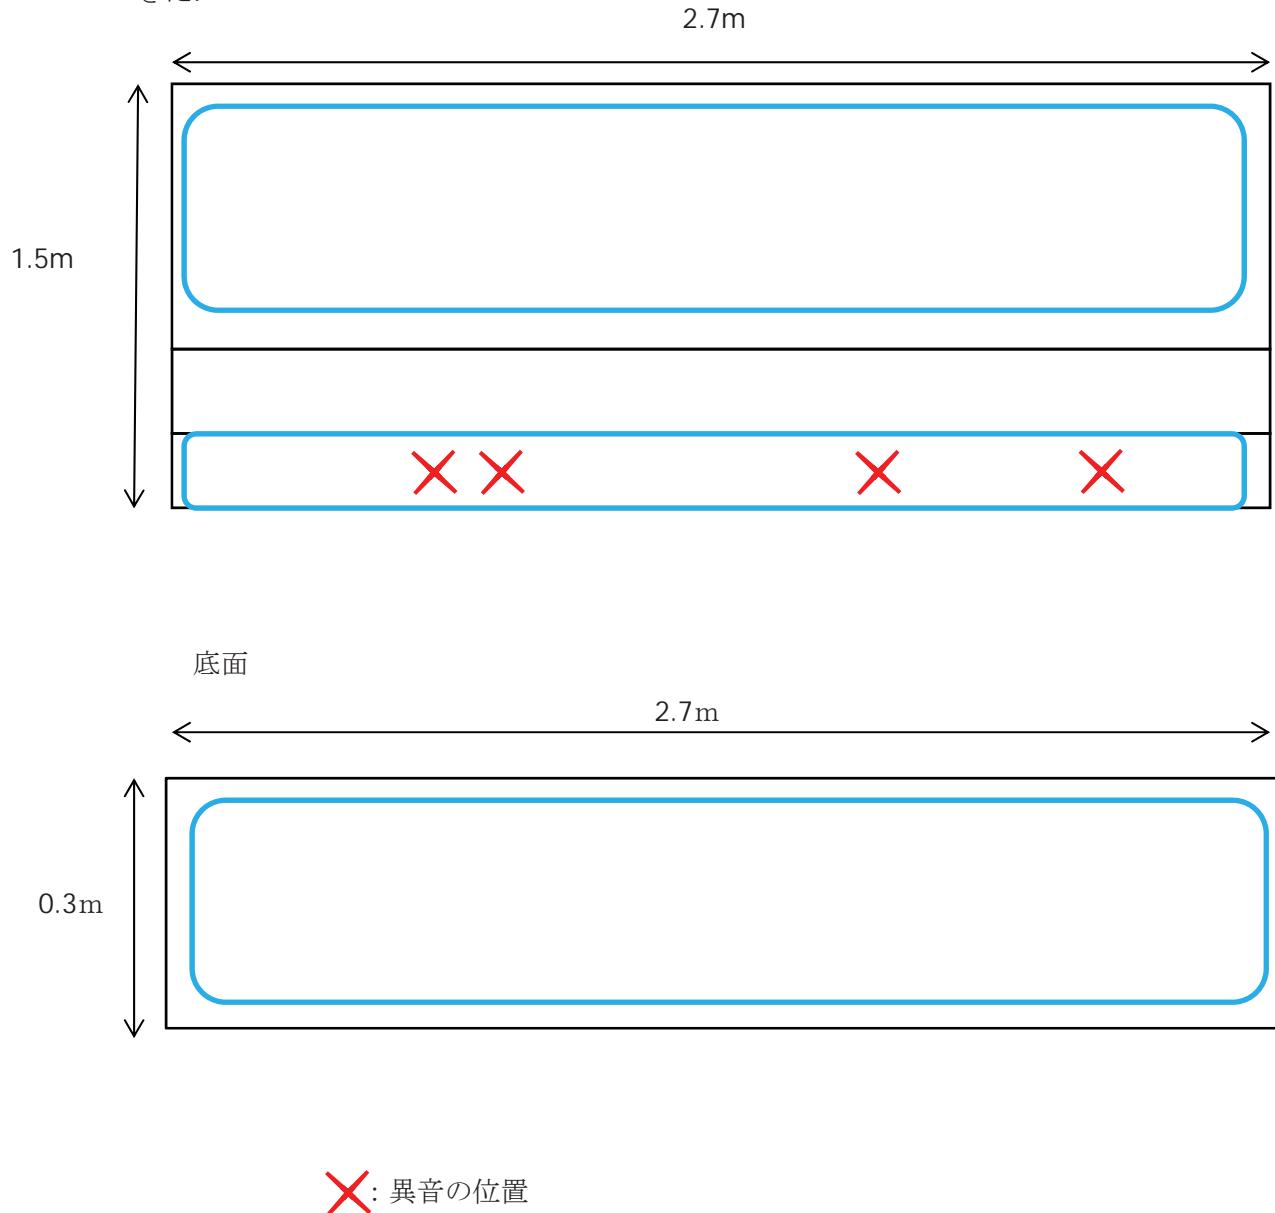
図 3-3 打音調査位置 ブロック 1 山側側面と底面

海側側面では異音はなく、山側側面の下フランジで異音が複数個所確認された。打音調査の結果は外観損傷の浮きの部分と一致し、コンクリート表面部の損傷を確認することができた。

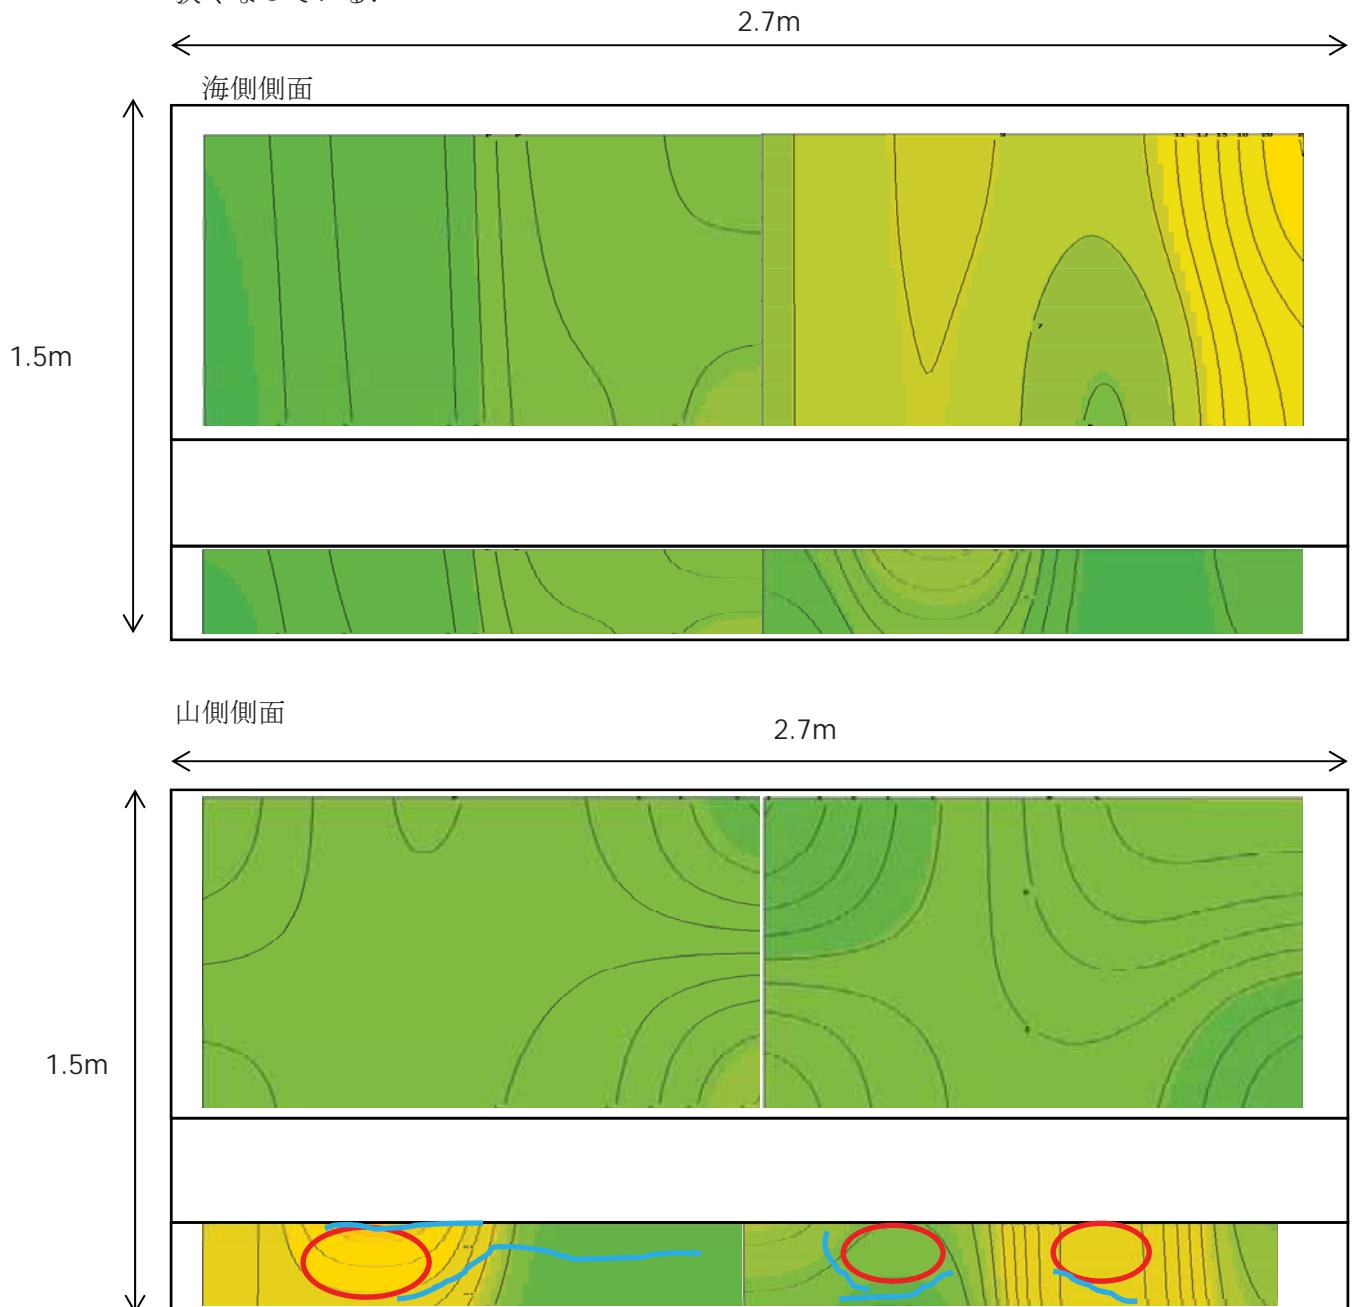
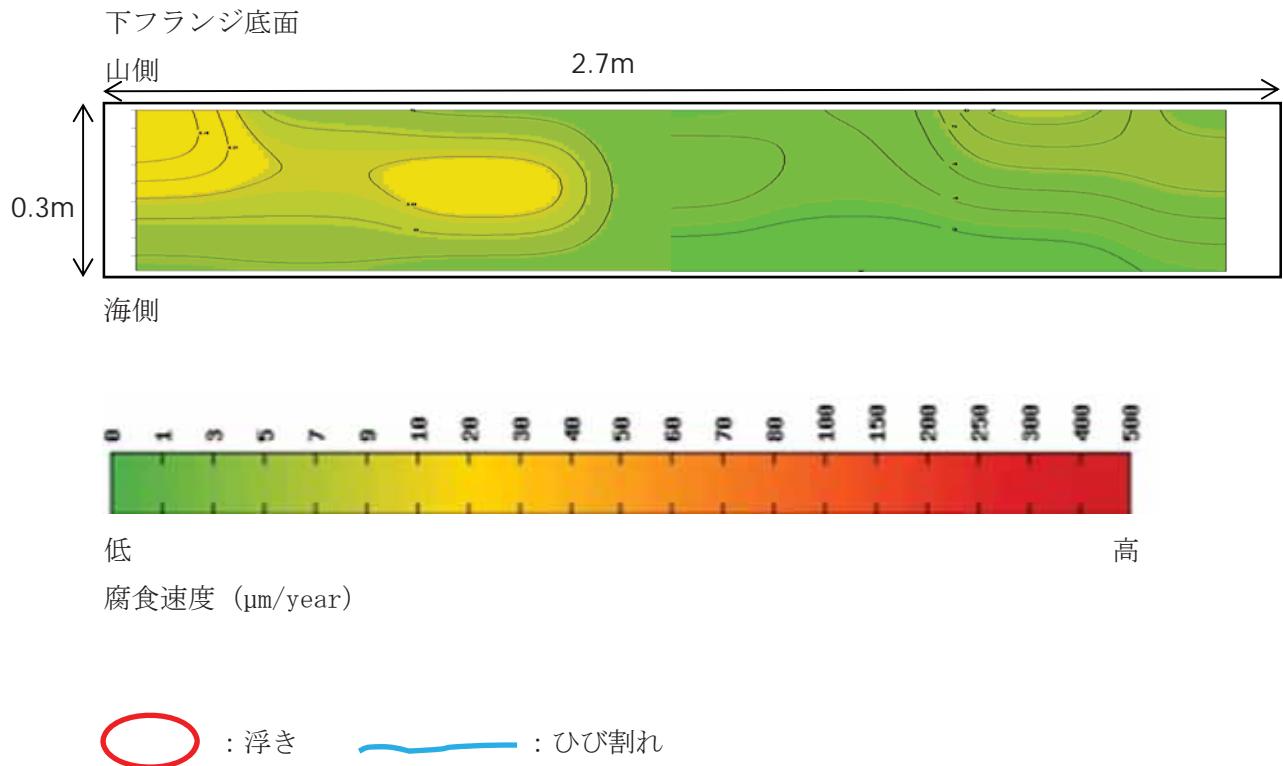
図 3-4 ブロック 1 腐食速度測定結果

図3-4に、分極抵抗のコンターマップを示す。損傷の多かった山側下フランジ側面、海側ウェブ部分にて腐食速度が中程度を示した。中程度の腐食速度を示した部位は等電位線の間隔が狭くなっている。また、海側下フランジでは腐食速度は低いものの等電位線の間隔が狭くなっている。

山側下フランジ底面においては、外観損傷と打音による浮きの位置と対応するように腐食速度が中程度という結果を示した。しかし、海側ウェブ部分、下フランジ底面において損傷は見られなかったが、腐食速度が中程度を示す部分が一部見られ、相関がみられない結果となった。分極抵抗の測定値はかぶりコンクリートの品質や含水状態よっても変化するため、これらの影響を受けている可能性もある。また、分極抵抗は測定時の腐食速度を示すものであり、腐食によるひび割れや浮きは腐食量、即ち腐食速度の積分値を示すものであることから、単純に損傷箇所と腐食速度が大きい箇所はが一致しないことも考えられる。今後、鉄筋をはつり出しての調査や鉄筋近傍の塩化物イオン濃度の測定などにより、検討を行う予定である。

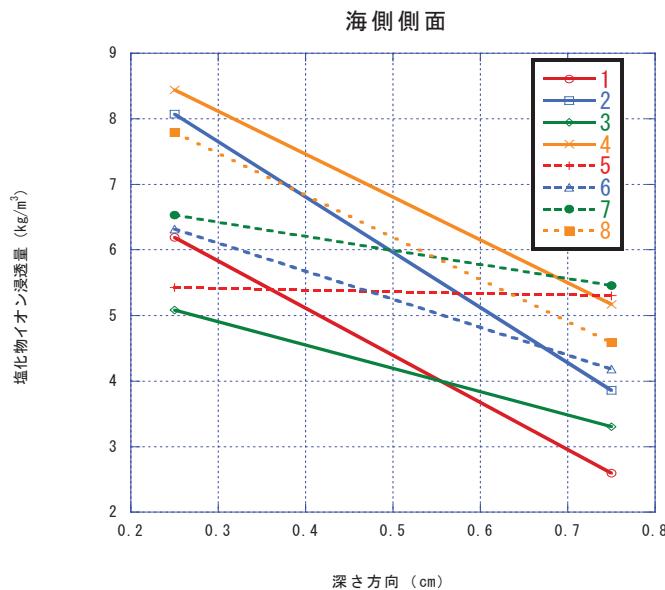
図 3-6 ブロック 1 海側側面塩化物イオン濃度分布

ブロック 1 海側側面では、ウェブ部分の腐食速度の調査結果との相関を確認するためにコアを採取した。腐食速度は測定箇所 1・5・7 が中程度の値を示していたが、他の低い値を示していた部分の塩分浸透量が多くなっており、コンクリート表面部分の塩分浸透量と分極抵抗に相関は見られなかった。(図 3-7 塩化物イオン浸透量と腐食速度の関係 参照)。当初、桁の搬入を 8 月下旬に予定していたが、12 月になったため、鋼材位置までの塩化物イオン浸透量測定が未実施である。今後、鋼材位置の塩分濃度と分極抵抗との関係を検討する予定である。

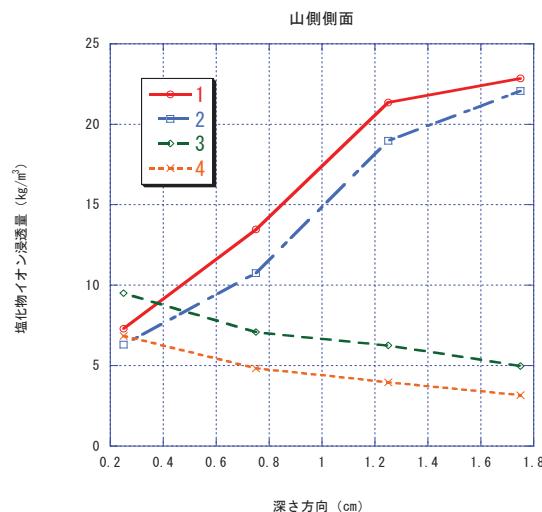
図 3-9 ブロック 1 山側側面塩化物イオン濃度分布

山側側面では、下フランジ側面の 1・2 が中性化の影響によると考えられる塩化物イオンの内部での濃縮現象が確認された。今後、中性化深さの測定を行い、確認する予定である。表面から 1, 2cm 以深の塩分浸透量では、1・2 が最も大きな値を示し、外観損傷、打音調査との相関がみられた。しかし腐食速度は、1 が低い値、2 が中程度を示しており、塩化物イオン濃度が同程度でも腐食速度に違いが見られた。

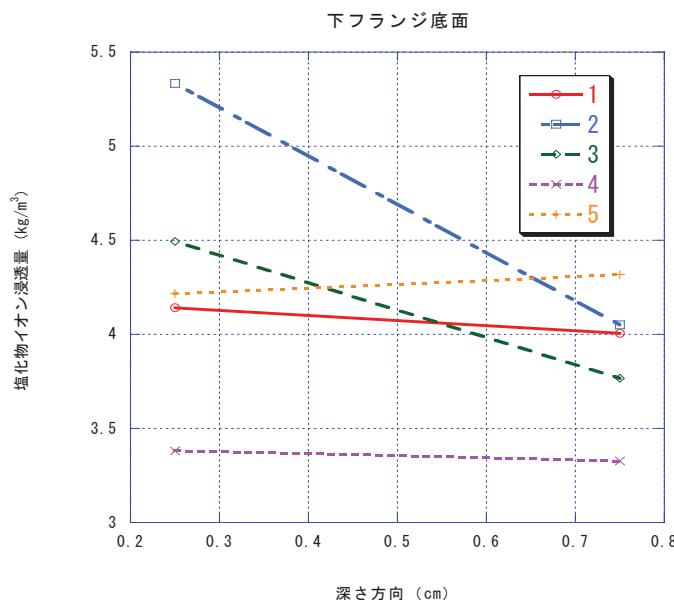
図 3-11 ブロック 1 下フランジ底面塩化物イオン濃度分布

下フランジ底面では、(1) の海側側面、(2) 山側側面と比べると塩分浸透量は全体的に少なかった。底面内での位置の影響を見ると、2 が中程度の腐食速度の値を示し、他の部分では低い値を示していた。図 3-9 より、2 が最も塩分浸透量が多い結果を示したため、両者に相関が見られる結果となった。海側、山側での比較（コア 1 と 3, 4 と 5 を比較）では明確な違いは見られなかった。

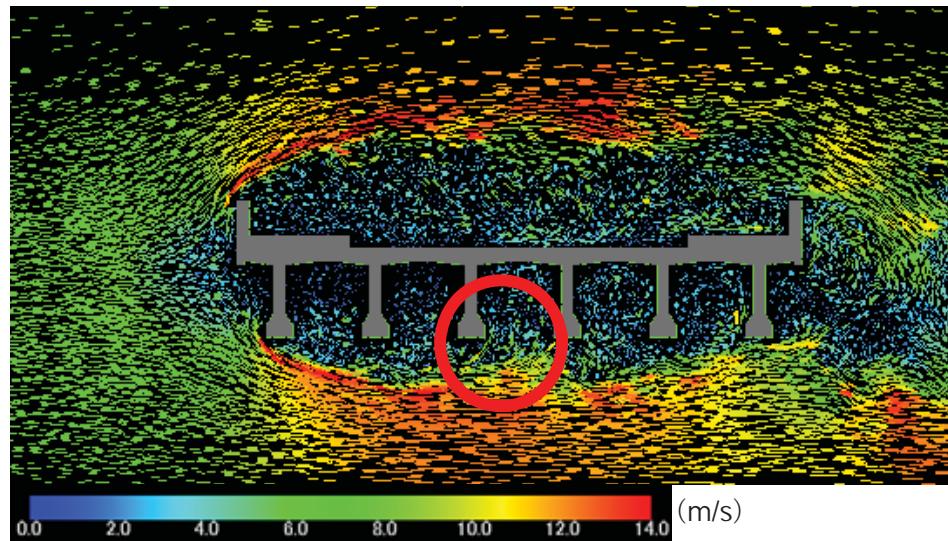
図 3-12 歌高架橋 流体解析結果

ブロック 1 は、海側から 3 番目の桁 (G4) である。図 3-12 に示される流体解析による上部工周辺の風速ベクトル図を見ると、G1 によって風が一度桁から剥離し、G4 の下フランジ山側側面に風が回り込んでいることがわかる。そのため、底面では付着する飛来塩分量が

少ないために、塩化物イオン浸透量が少なく、全体的に塩化物イオン浸透量が少なかったものと考えられる。

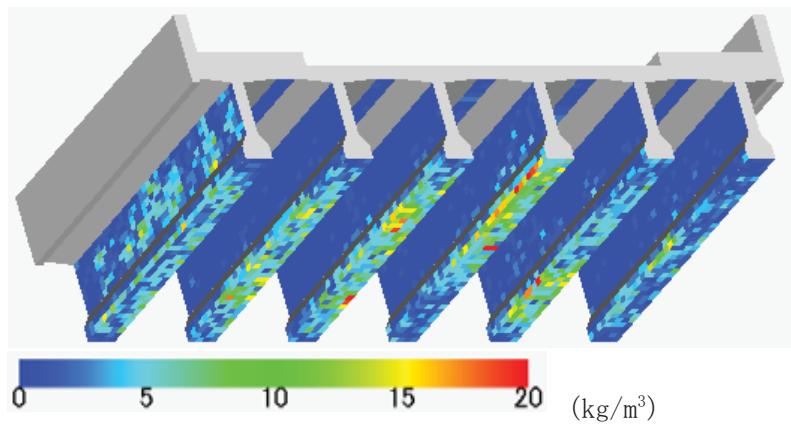
図 3-13 歌高架橋 ランダムウォーク法による付着塩分量の解析結果

図3-13は、ランダムウォークを用いた飛来塩分付着解析の結果である。図より、飛来塩分の付着量は、同一部材の同一面であっても濃淡があり、塩化物イオン濃度が一定でないことがわかる。3.3に示した分極抵抗の測定結果も同一面で値が異なっており、付着塩分量の違いが影響を及ぼしている可能性もある。実構造物においては、点検・調査箇所数をむやみに増やすことは現実的ではない。このため、調査位置や調査数とリスクの関係についても、今後検討する必要があると考えられる。
