**一般社団法人 新潟県建設技術センター研究助成事業  
報告書**

**RC 構造物の劣化の実態調査に関する事業  
(県下、気候風土の視点から)**

**2021 年 3 月**

**新潟工科大学 地濃茂雄**

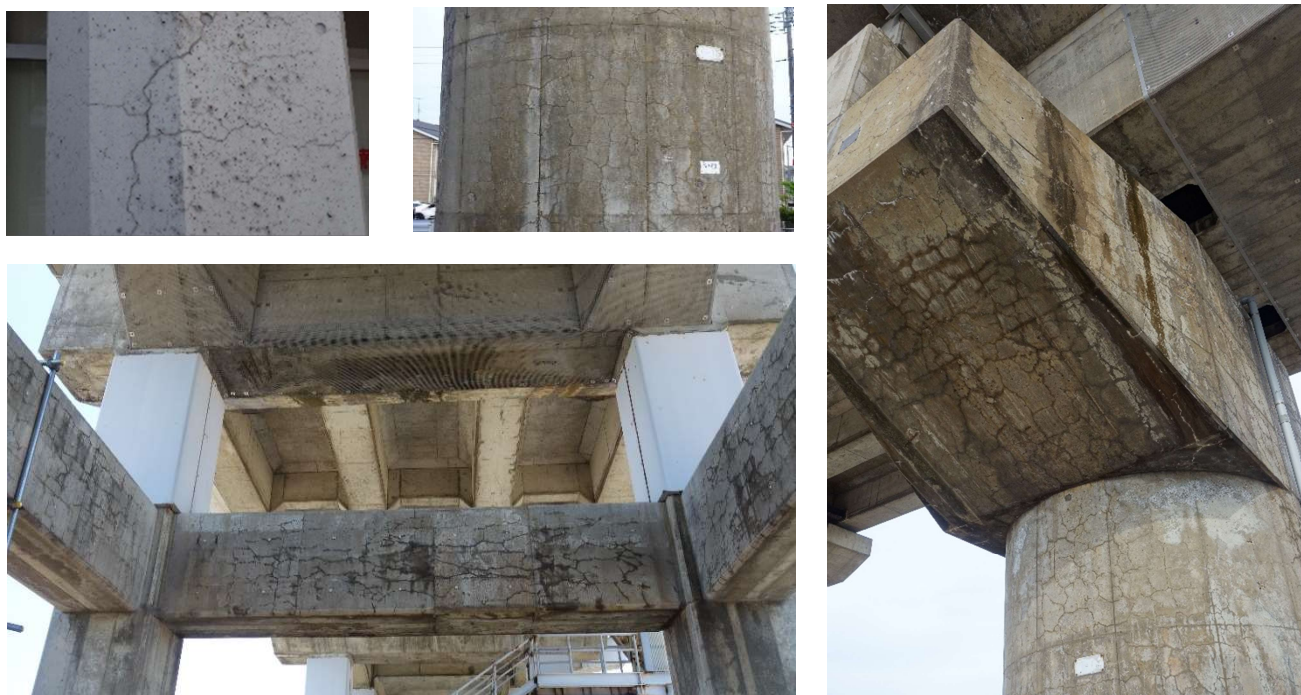
### 7.1 アルカリ骨材反応

セメント中のアルカリと、骨材中のある種のシリカが反応し、吸水膨張によりコンクリートがひ割れる現象である。このようなひび割れは、一部の地域を除き散見された。一例を写真に示す。

特に降雨に晒される個所でのひび割れは著しいものであった。進行性のひび割れゆえに、いずれコンクリートの剥離剥落が生じ、RC 構造物の耐力が低下するものと考えられる。

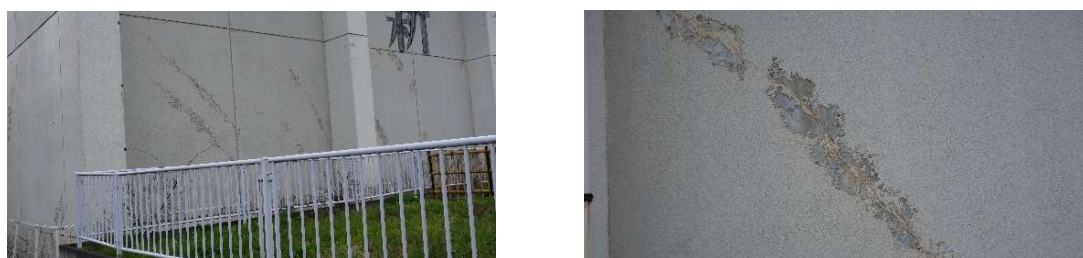
### 7.2 温・湿度の変化(ひび割れ)

使用環境条件に関係したひび割れが一部の建物に見られた。属に逆八の字形のひび割れと呼ばれるもので、屋上部が低温あるいは乾燥状態になった場合、基礎部分の拘束によりひび割れが発生する。

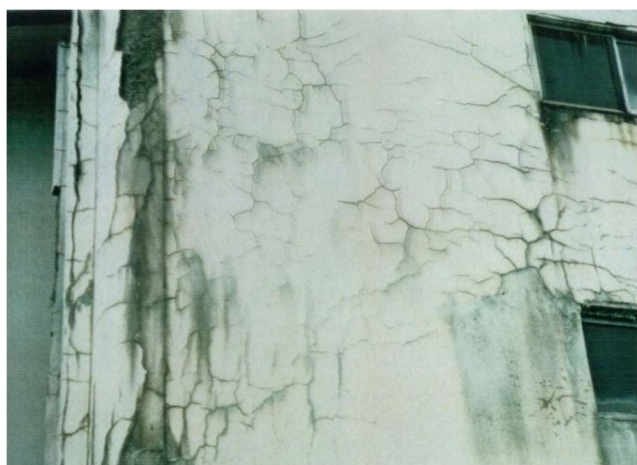
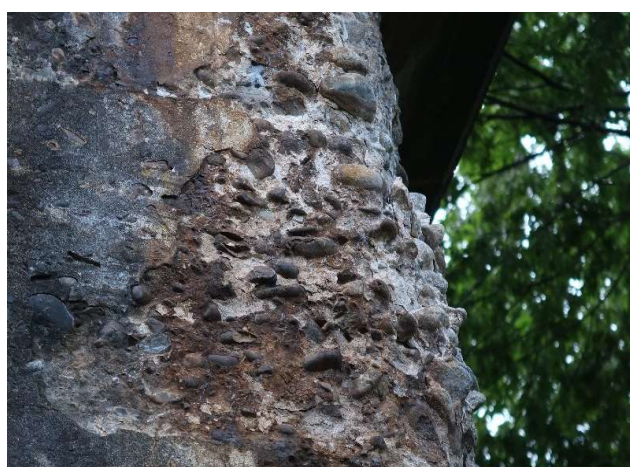
### 7.3 凍結融解(凍害)

コンクリート内部に含まれる水の凍結と融解の繰り返しにより起きる劣化現象である。つまり、コンクリート中の水の凍結膨張圧によりコンクリートにひび割れが生じ、組織はぜい弱化する。

このような劣化は山間地域の幾つかの構造物に観察された。その一例を写真に示す。

コンクリート中の水の凍結膨張により生じたひび割れが観察され、またひび割れ伸展後の表層部コンクリートの剥落の実態が手に取れる。

凍害が観察された地域は概して、前述した図2の月別気温が $0^{\circ}\text{C}$ を下回る地域とも言える。こうした地域における冬季コンクリート工事において、コンクリート混和剤(AE剤やAE減水剤)の使用とともに適切な養生等、対策が必須である。

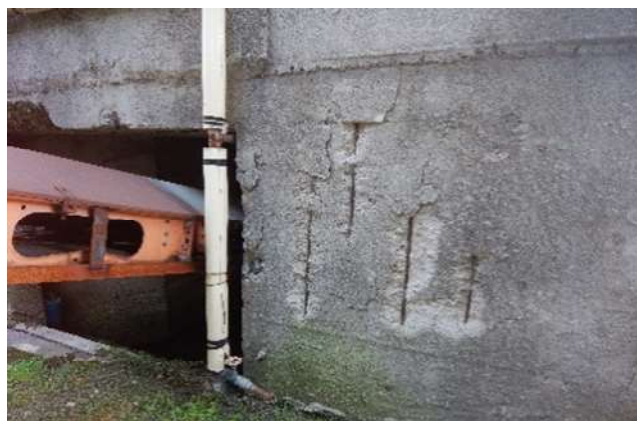
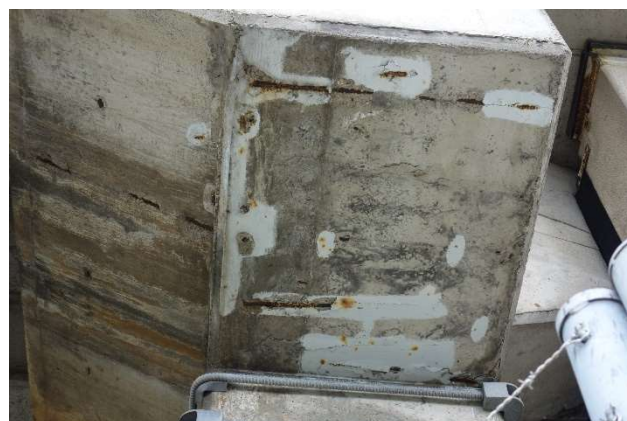
### 7.4 二酸化炭素の侵入(中性化)

中性化が鉄筋の個所に達すると、鉄筋は酸素・水分の下に腐食し始め、その膨張圧でコンクリートにひび割れが発生して、次いで鉄筋の腐食の進行に伴いコンクリート表層部が剥離・剥落する。

こうした劣化は各地域において観察された。いずれも、かぶり不足に起因したものである。その一例を写真に示す。設計・施工段階で所定のぶり厚さを確保することが極めて重要であると言える。

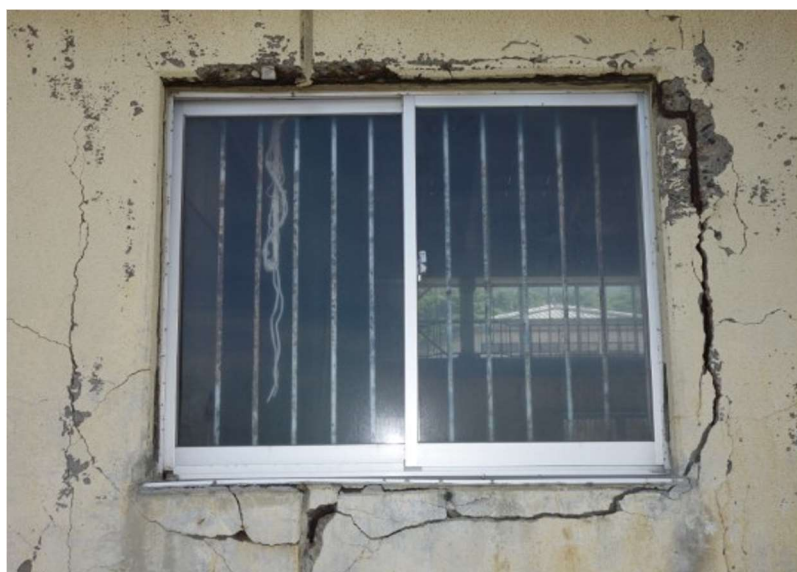
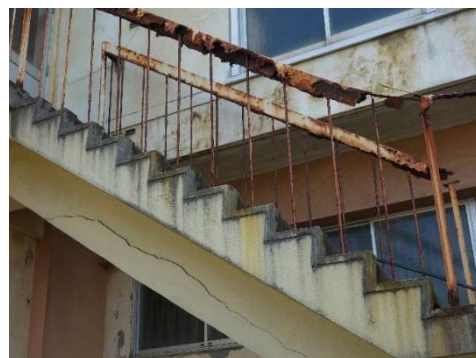
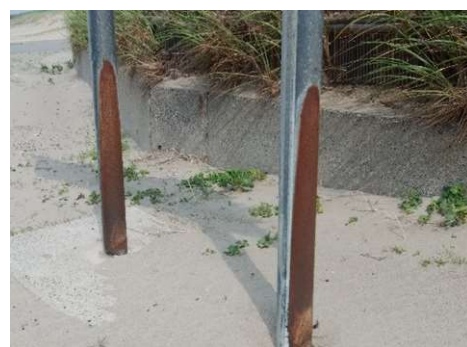
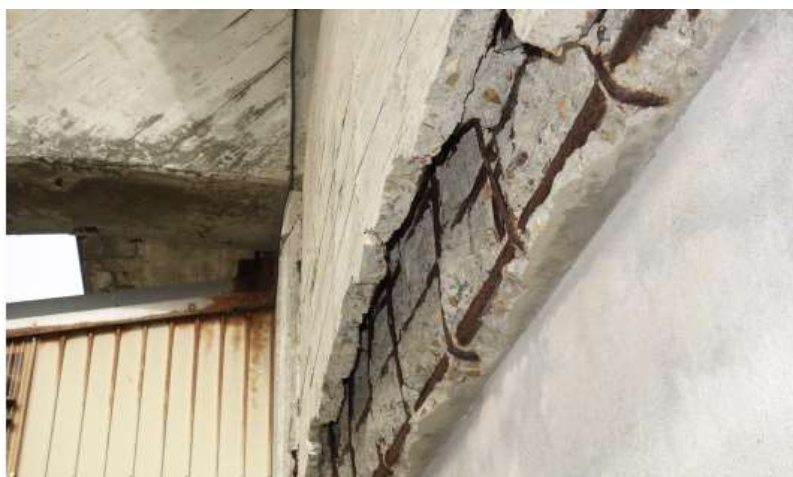
## 7.5 塩化物の侵入(塩害)

劣化を促進する塩化物イオンは、海水・潮風・凍結防止剤のように外部から供給される場合とコンクリート製造時に材料から供給される場合とがある。この塩化物イオンにより、コンクリート内部の鉄筋の腐食が促進し、腐食生成物の(錆)の体積膨張によってコンクリートにひび割れや剥落あるいは鉄筋の断面欠損が生じる。塩害と呼ばれる劣化の程度は、地域の環境や経年数により相違するものと考えられるが、海岸から内陸 10Km 程度の範囲で調査した全ての地域で塩害の現象が見られた。このことは外部から侵入した塩化物イオンの影響と考えられる。一方、佐渡地域において、材料供給に起因した塩害も散見された。

以下、実態調査結果の一部を写真と図に示す。また、外部から供給される場合の考察を深めるため、新潟市における風向の傾向を捉えてみると、12 月から 2 月の期間、北西の風や西の風が多いことが指摘できる。

こうした考察から、塩害の多くは日本海からの海塩粒子によるものと推察される。この推察は、屋上の暴露実験における塩分付着の経時変化の結果からも読み解ける。

なお実態調査を通して、自転車小屋など、鋼構造物の雨の掛からない箇所(例えば天井等)を見ることで海塩粒子の飛来地域かどうかを容易に判断できるように思えた。

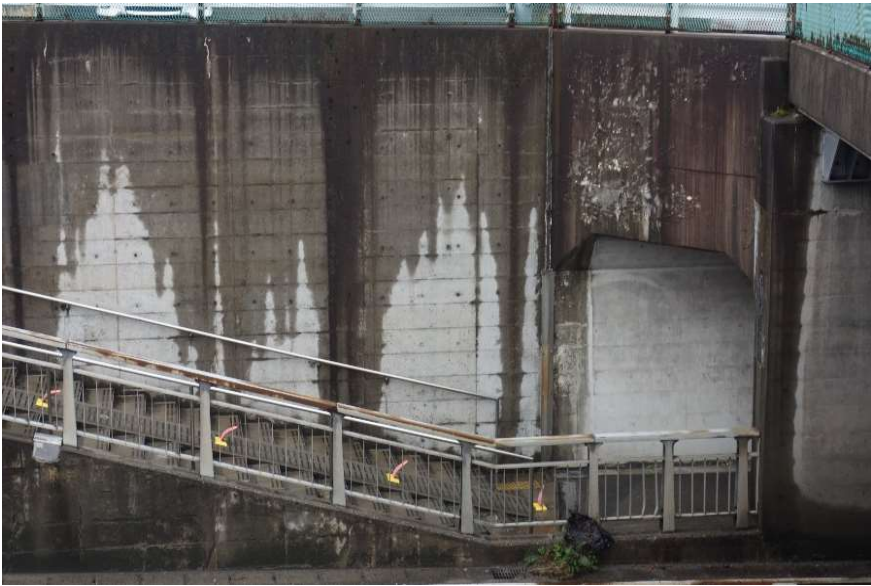
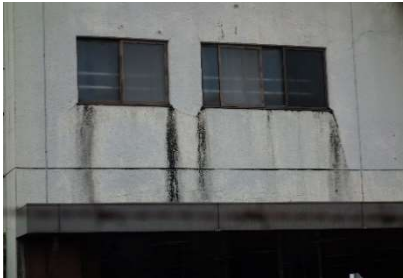
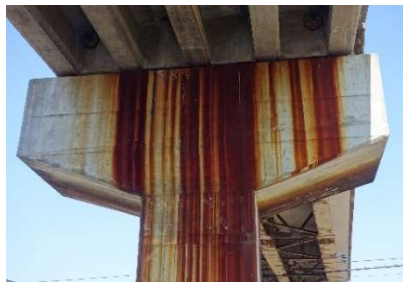
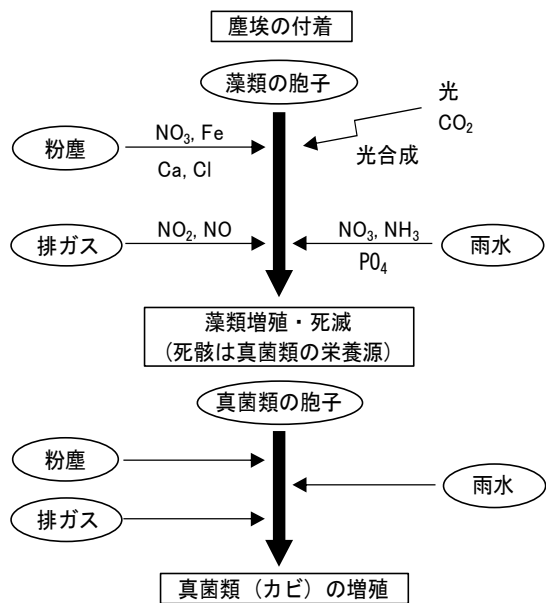
## 7.6 汚れ

コンクリート表面には様々な汚れが観察された。とりわけ、大気中の自動車の排ガス・風で運ばれてくる土粒子。海岸地帯では海塩粒子などの塵埃がコンクリート表面に付着し、次いで雨滴および壁面の流下水により塵埃が移動することで特異な汚れ形状(例えば、よだれ状)を呈するものと考えられる。

いずれにせよ、酸性雨等の外力は汚れを誘発し、汚れの進展とともに構造物に劣化を招く。したがって、実態調査時の汚れ観察も肝要で診断技法の一つと言えよう。

こうしたこと現象も加味して考察すると、コンクリート上部(笠木)の水切り処理、窓からの流下水処理、壁面形状、撥水剤塗布などの対策を設計・施工段階において留意すべきことと言える。

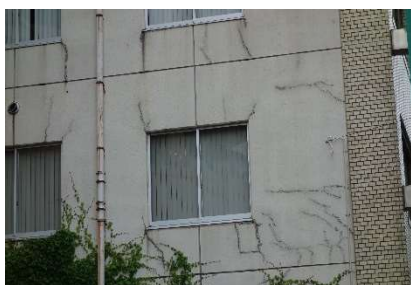
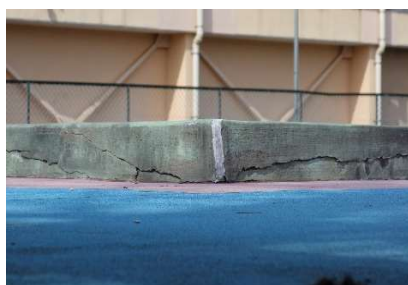
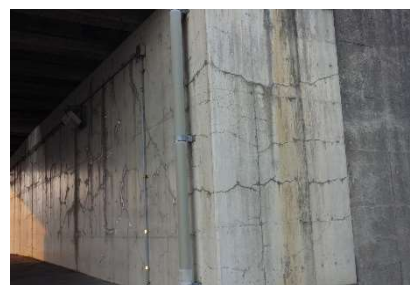
## 7.7 ひび割れ

コンクリートの基本的な特性の一つとして、引張強度が小さく、また伸び能力が小さいことが挙げられる。このことから構造物にはひび割れが発生しやすい。特に、ひび割れ原因は多岐にわたり、原因が複合することも珍しくない。ひび割れ原因は、材料・施工・環境・構造・外力に大分類<sup>3)</sup>されている。

こうしたひび割れは、地域に限らず把握できた。その一例を写真に示す。なお、アルカリ骨材反応・凍害・中性化・塩害に関係したひび割れについては前述した通りである。

総体的に、ひび割れ幅 0.2mm あるいは 0.4mm を超える有害なひび割れ<sup>3)</sup>、また進行性のひび割れに対して、適切な対策を講ずることが賢明と言える。

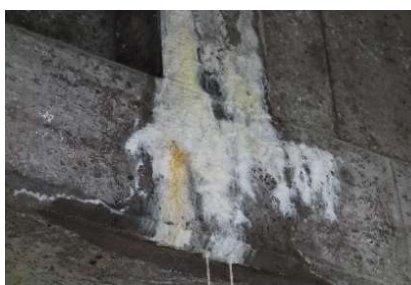
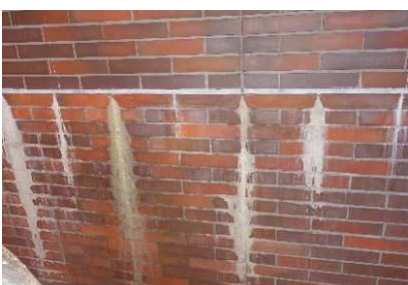
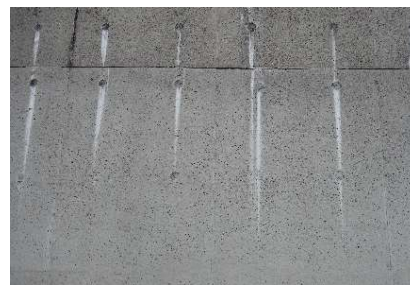
## 7.8 エフロレッセンス

コンクリート中の可溶成分を含んだ溶液が内部から表面に移動し、乾燥に伴って水分が蒸発すると空気中の炭酸ガスと統合してコンクリート表面に白色の物質が発生する。その形態は様々で、塊状に固化したもの、綿状にふわふわしたものなど、至る所で観察された。一例を写真に示す。何れもコンクリートの美観を損なうもので、また不衛生と感じられた。特に、ひび割れと降雨時の流下水に影響されている。

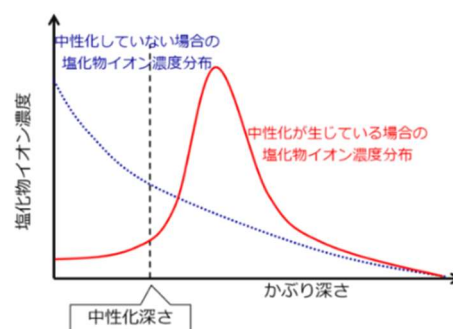
## 7.9 複合劣化

発生要因をより深く考察すれば、複合劣化に起因した現象も推測された。例えば、「塩害と中性化」<sup>4)</sup>「塩害と凍害」<sup>4)</sup>「塩害とアルカリ骨材反応」<sup>4)</sup>「凍害とアルカリ骨材反応」<sup>4)</sup> 等の複合劣化の実態の解明については今後、取り組むべき課題の一つと言えよう。

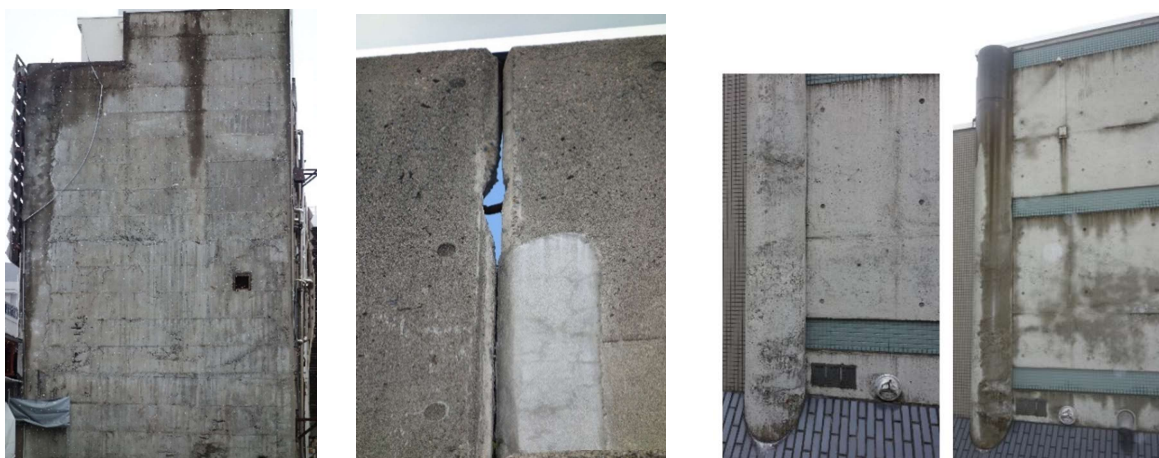
## 7.10 その他

コールドジョイント・豆板・打ち継ぎ箇所において、施工不具合に起因した RC 構造物の劣化が観察された。こうした箇所は降雨時の濡れ具合から容易に手に取れ、診断手法に役立つものと言える。
