令和6年度 研究助成事業

「令和6年能登半島地震で顕在化した新潟県内の
地盤リスク定量的評価に関する事業」

報告書

長岡技術科学大学 環境社会基盤系 助教

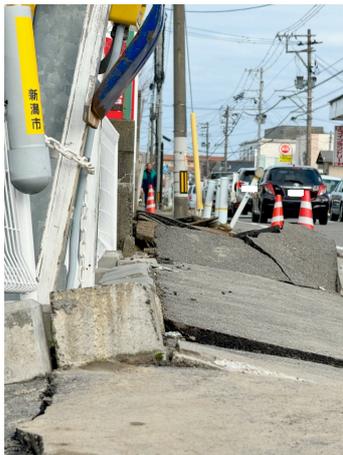
新潟市西区寺尾上では県道16号線の北東側(砂丘高地)で舗装の圧縮ひび割れや破壊が顕著であった(図1-1や図1-2)。また県道16号線に平行に走る街路でも舗装の引張亀裂や建物の傾斜が確認できた(図1-3)。地震発生から1日後でも傾斜や変形が徐々に進行していると地元の証言が得られた。

図 1-1 新潟市西区寺尾上の県道 16 号線の歩道部不陸

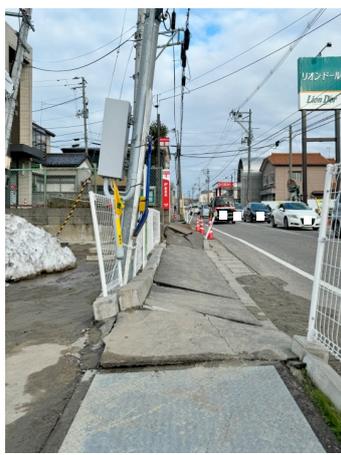
図 1-2 同区寺尾上の県道 16 号線の歩道部不陸 (遠景)

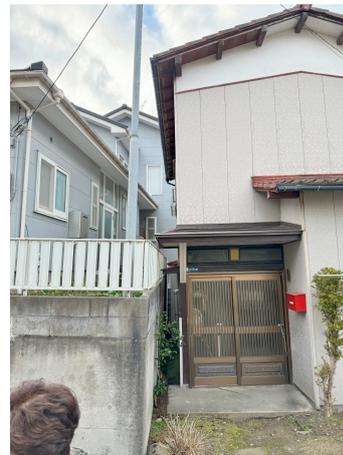
図 1-3 同区寺尾上の建物の傾斜

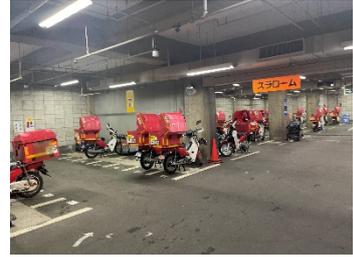
同区寺尾では新潟西郵便局が建物周辺部の舗装の亀裂や沈下が顕著であった（図 1-10 や図 1-11）。同郵便局は地下駐車場を有するため（図 1-12）、液状化した地盤が建物躯体を浮力を作用させ、構造物が浮上し周辺土砂が基礎の下に移動した可能性が考えられる。また県道 16 号線の北側地盤（宅地・道路）では、隆起や圧縮の痕跡が多数確認された（図 1-13 や図 1-14）。より標高が高い砂丘斜面中部には、引張亀裂やその補修痕が見られるため、液状化に伴う小規模の流動が発生し、比較的厚い路盤を有する県道で流動が止められ（図 1-15）、圧縮・隆起が生じたと考えられる。

図 1-12 新潟西郵便局の地下駐車場

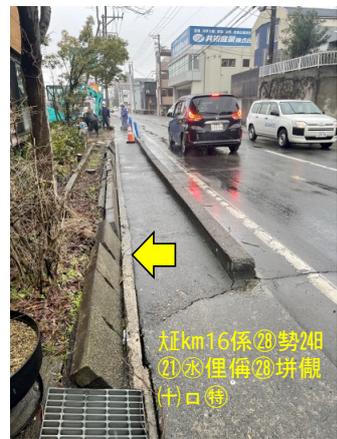
図 1-15 同区寺尾での県道 16 号線南側での圧縮の痕跡

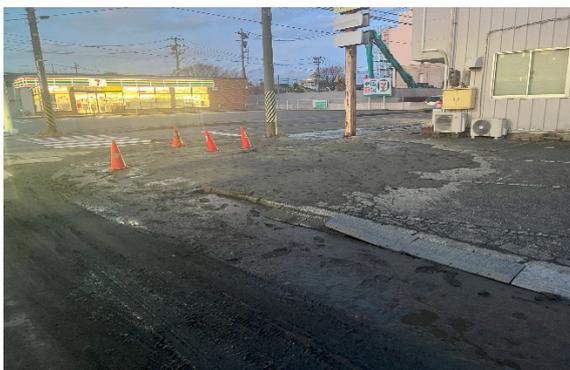
また中央区川岸町付近では、グラウンドや駐車場で噴砂が確認されたものの（図 1-16 や図 1-17）、1964 年新潟地震で見られた構造物の転倒や沈下といった大規模な地盤変状は確認されなかった。新潟市東区では 1964 年新潟地震で主に旧河道で液状化が発生したが、2024 年 1 月 10 日時点では、明瞭な噴砂痕跡や地盤変異、建物・電柱の変状は確認されなかった。

図 1-16 中央区川岸町付近での噴砂

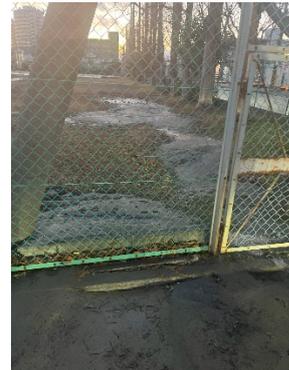
図 1-17 北陸ガスグラウンドでの噴砂

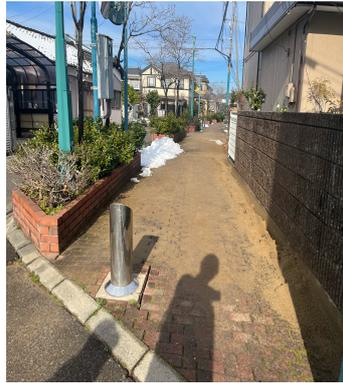
西区の信濃川左岸地域では、治水地形分類図上で旧河道に分類される地域とその周辺で、液状化による地盤変状や構造物被害が多数見られた。西区ときめきでは、空き地において直径 4m、深さ 70cm 程度の巨大な噴砂孔が形成された（図 1-18）。同区立仏では道路の噴砂や側溝の不陸、家屋の傾斜が広く観測された（図 1-19 や図 1-20）。同区鳥原でも、住宅の沈下・傾斜が多く見られ、屋根同士が接触しているケースも見られた（図 1-21 図 1-22）。また同区善久では、住宅の沈下・傾斜、道路のひび割れが見られた。上越新幹線橋脚周辺でも噴砂が確認されたが、橋脚被害は確認できなかった（図 1-23）。

図 1-19 同区立仏での歩道上での噴砂

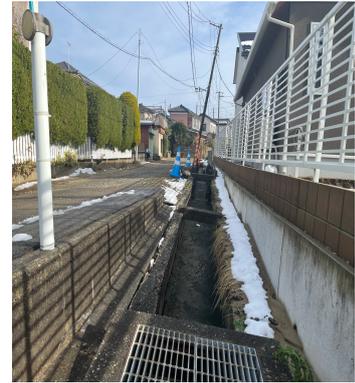
図 1-20 同区立仏での側溝の変形と電柱の傾斜

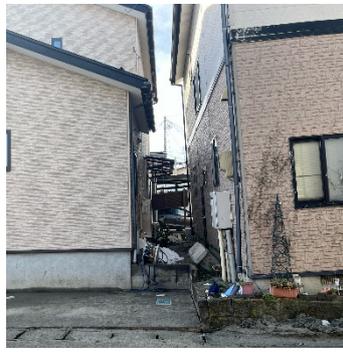
図 1-22 同区鳥原での傾斜した住宅

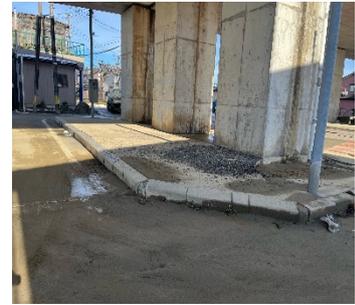
図 1-23 同区善久での新幹線橋脚周辺の噴砂

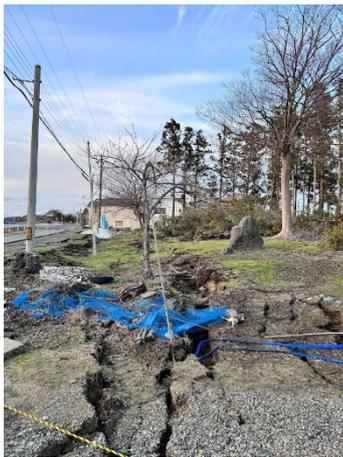
西区大友周辺では西川の自然堤防の一部が崩壊し、中野小屋郵便局周辺が被害を受けた（図 1-24）。また、古い木造構造物の一部が倒壊していた（図 1-25）。

図 1-24 同区大友の中野小屋郵便局周辺の自然堤防上の亀裂

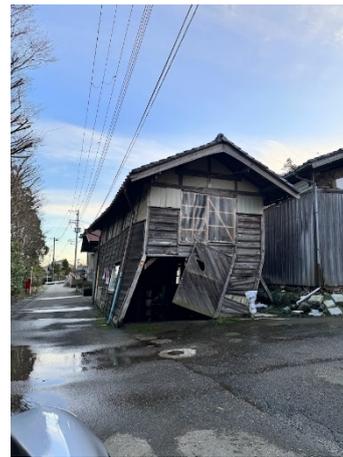
図 1-25 同区大友で柱端部が崩壊した木造小屋

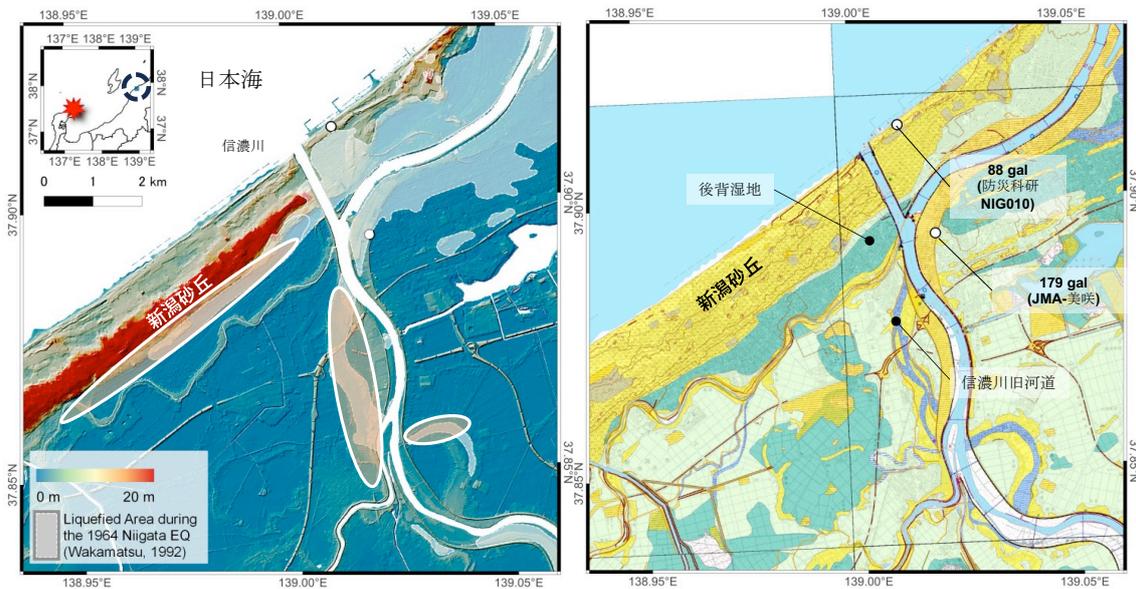
このように、令和 6 年能登半島地震では新潟市内の西区、中央区、江南区を中心に液状化被害が見られた。筆者らの調査で液状化被害が確認できた地域を図 1-26 に示す。図 1-26(左)には背景地図として、国土地理院の数値標高モデル、また図 1-26(右)には国土地理院発行の治水地形分類図を乗せている。西区寺尾上、寺尾東、寺尾といった地区は、標高 40m 程度の新潟砂丘の南西側辺縁部に位置している。一般的に砂丘は均質な粒径の砂が堆積することが多い。また地下水位も辺縁部の標高が 0m に近いことから、砂丘軸直下と比較して、地下水位が相対的に高くなりやすい傾向にある。同様に西区ときめき、立仏、鳥原、善久などの地区は、前述のように信濃川の旧河道にあたり、流下中にゆるく堆積した砂地盤が飽和した状態で存在したことから、こちらも液状化しやすい状態であったと推察される。

図 1-26 (左) 国土地理院数値標高モデルと被害地域 (白枠線で囲った範囲) (右) 周辺の治水地形分類図

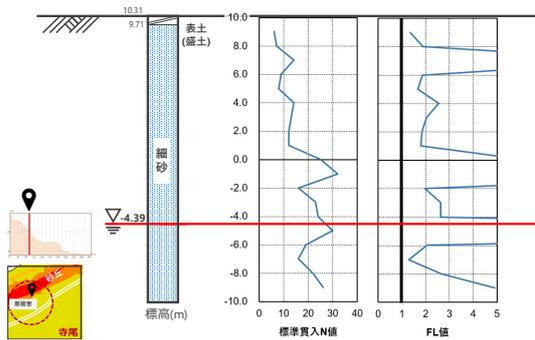
寺尾の無被害地点では砂丘を構成する細砂が表層から G.L. -20m 程度まで分布しているものの、N 値は表層でも 10 程度と高く、地下水位も低かった点が見て取れる（図 5-1）。一方、被害地点では、表層地盤が粘土～シルト～細砂の互層となっており、N 値も G.L. -10m 程度まで 10 を下回っている軟弱層が分布している（図 5-2）。液状化判定の結果では、この中でも G.L. -5.3m と -13.3m において FL 値が 1 を下回る深度が存在した。今後どの深度の層が液状化を発生させうるのかについては、水平方向の地盤構造を確認しながら検討を行っていく。

図 5-1 西区寺尾の無被害地点での土質分類, 標準貫入 N 値, FL 値

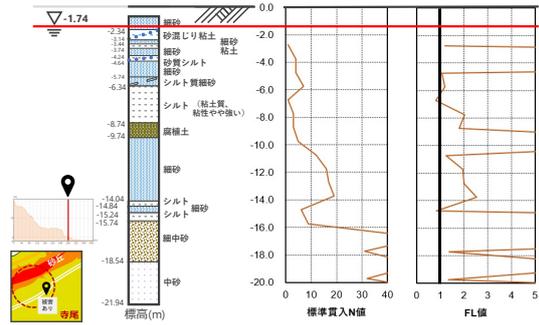
図 5-2 西区寺尾の被害地点での土質分類, 標準貫入 N 値, FL 値

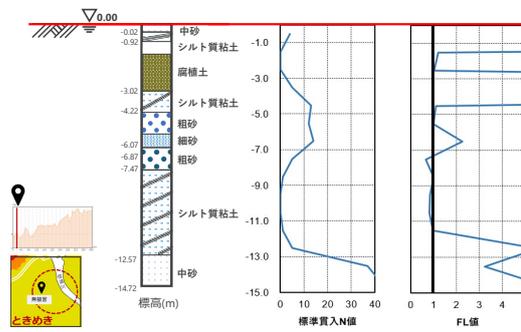
ときめきの無被害地点では、地下水面は地表面に存在し、N 値が 10 を下回る層が表層から G.L. -4.5m 程度までと、G.L. -7.0m から G.L. -12.5m まで存在するものの大部分が粘性土で構成される地盤構造となっている（図 5-3）。しかし、G.L. -4.22m から G.L. -7.47m に砂質土が存在し、FL 値が 1 を下回っている深度も存在する。この地点では大規模な噴砂や住宅の不同沈下などの挙動は確認されていないことから、この FL 値と実現象が合わないいわゆる「空振り」地点であると言える。

図 5-3 西区ときめきの無被害地点での土質分類, 標準貫入 N 値, FL 値

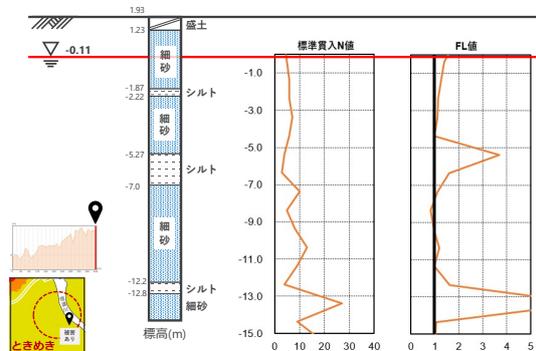
一方、ときめきの被害地点では、全体として砂質土で構成され N 値も 10 を下回る層が G.L. -12.0m まで存在している（図 5-4）。また FL 値が 1 を下回る層は G.L. -7.0～-12.5m 程度に集中して見られる。全体として、4 地点のボーリングと標準貫入試験結果は、被害地点では FL 値が 1 を下回る深度が存在し、少なくとも被害実態と FL 値の結果は符合する形となった。しかし周辺では低層住宅の庭先やピロティでの不同沈下も多くの地点で見られた点や、上越新幹線橋脚には変状が見られなかったことから、特に深い深度での液状化発生には疑問が残る。このため、地層の連続性や、FL 値が 1 を下回った深度が本当に液状化したのかについてはより詳細な検討が必要である。

図 5-4 西区ときめきの被害地点での土質分類, 標準貫入 N 値, FL 値

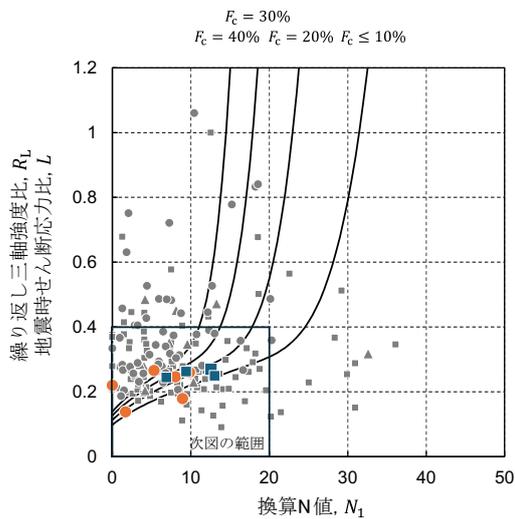
図5-5に着目すると、2024年能登半島地震でのプロットは、換算N値では10以下の比較的低い範囲に分布していることが見て取れ、2011年東北地方太平洋沖地震でのプロット分布の内部に位置している。無被害地点のプロットは最も低い R_L を与える $F_c \leq 10\%$ の実線よりも上、 $F_c = 30\%$ の実線よりも下に位置している。また図5-6の被害地点に着目すると、寺尾は $F_c = 20\%$ 上に位置している一方、ときめきのプロットはばらついており、中砂の層はFL値が1以上となる領域に位置している。いずれの図も、2024年能登半島地震のケースのような換算N値が低く(10以下)、地震時せん断応力比も低い(0.1~0.3)程度の領域は、細粒分含有率の設定値によってFL値が大きく変化するを示唆する。

図 5-5 2011 年東北地方太平洋沖地震と 2024 年能登半島地震での N_1 - L 関係

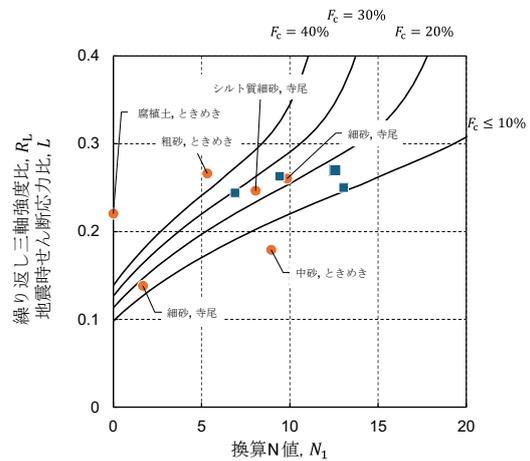
図 5-6 2011 年東北地方太平洋沖地震と 2024 年能登半島地震での N_1 - L 関係 (拡大図)
