財団法人新潟県建設技術センター
平成 26 年度研究助成報告書

「橋梁点検の合理化のための簡易点検手法の検証と
点検結果の分析に関する事業」

橋梁点検の合理化のための簡易点検手法の検証と点検結果の分析に関する事業

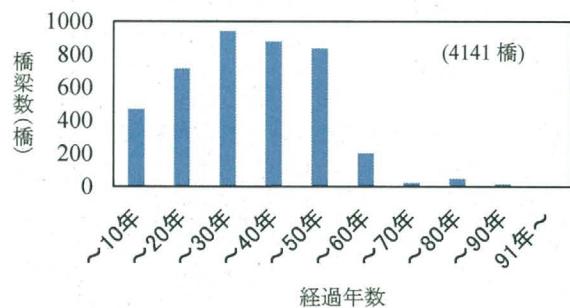
図-1 経過年数別の橋梁数

図-1には経過年数ごとに見た橋梁数を示している。10年ごとに経過年数のグループを作り、グループ毎の橋梁数を棒グラフに示した。経過年数が50年より長い橋梁は現状まださほど多くなく、全体の約7%に過ぎない。しかし経過年数40年～50年のグループの橋梁数が約840橋もあるため、10年後には、全体の約28%が経過年数で50年以上となる。なお先述した通り、架橋年次が把握できる橋梁群は全体の約4割に過ぎないため、市町村の実態がすべてグラフ化されているわけではない。

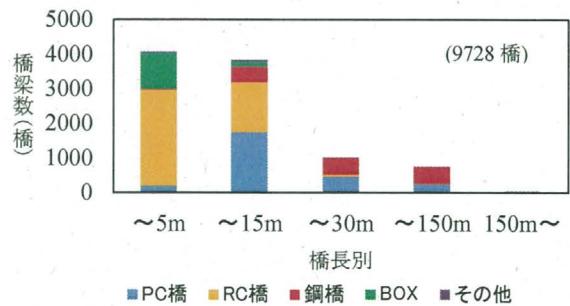
図-2 橋長別の橋梁数及び橋梁種別内訳

図-2には橋長毎の橋梁数と橋梁種別内訳を示した。橋長が長くなるにつれて橋梁種別の内訳に変化が生じており、長い橋には鋼橋が多く、短い橋にはボックスカルバートやRC橋が多いことがわかる。橋長が30m～150mの橋梁の約64%は鋼橋であった。また図-3、図-4には市町村と北陸地方整備局の管理する橋梁の、橋長別の割合を示した。橋長が15m以下の橋梁は市町村において81%を占めているのに対し、北陸地方整備局では42%となっており、市町村には橋長の短い橋梁が多く存在することがわかる。

図-9には橋長毎の経過年数と各年平均健全度の値を散布図にプロットし、相関関係を示した。縦軸の健全度には主要部材最悪値を用いている。橋長毎に経年劣化の傾向速度に違いがあり、短いほど経年劣化に強く、長いほど経年劣化が進みやすい傾向にあることがわかる。図-2に示した通り、短い橋長の橋梁はボックスカルバートが多くなるため、平均で見ると劣化に強いと考えられる。また橋長の長い橋梁は劣化割合の高い鋼橋が多く、外的要因に曝される部位の数も多いため平均的に見ると経年劣化に弱いと考えられる。橋長の長さは橋梁の利用度と比例しているとも考えられ、使用頻度も一因として挙げられるが、本研究の分析の範囲では明確にはできない。ただ、橋長が長いほど経年劣化が進む傾向にあることは、利用度の観点からも重大な事故に繋がらないよう維持管理を進めねばならないことを示唆している。

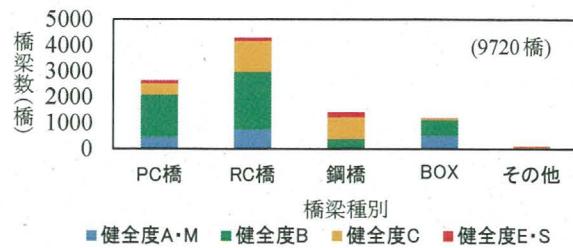
図-5 橋梁種別の橋梁数及び健全度内訳(全橋梁)

図-5、図-6には橋梁種別に見た橋梁数と健全度内訳を示した。図-5は経過年数不明の橋梁も含めたデータを、図-6では経過年数判明橋梁のみのデータを扱った。図-5を見て分かる通り、市町村の管理する橋梁ではRC

橋が最も多いため、経過年数不明橋梁もRC橋が最も多い。RC橋は全体で4303橋あるが、そのうち3250橋もの橋梁が経過年数不明であった。RC橋はPC橋や鋼橋よりも古くに多く建設されていたと考えられ、過去の情報管理が適切に行われてこなかったことが推察される。劣化割合については、図-5から、鋼橋のほうがコンクリート橋(PC橋・RC橋)よりも健全度C・E・Sを占める割合は高く、その割合は鋼橋で約73%であり、PC橋約21%，

RC 橋約 31% となっている。つまり補修しなければならない鋼橋の橋梁割合が多いことが示されている。また市町村に多く架けられているボックスカルバートは健全な橋梁が大部分を占めていることがわかる。図に示されている他の橋梁は木橋や石橋など構造的に劣化に弱い橋梁のため劣化の割合が高い。

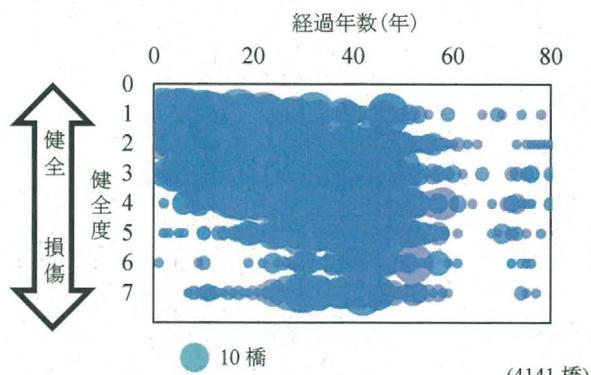
図-7 全橋梁の経年劣化傾向

一般に年数を経るにつれて何らかの損傷が生じ、橋梁は劣化することが知られている。新潟県全橋梁が経年劣化の傾向をマクロ的に示しているか確認するため、健全度と経過年数の値をプロットしたバブルチャートを図-7 に示した。先述した数値変換により(表-2)、縦軸の数字が大きくなるほど健全度が下がる。バブルの大きさが、特定の橋梁群に属す橋梁の個数の多さを表している。データに加工を行わず全橋梁をそのままプロットすると、データの量が多くなるため全体の傾向を認識しにくい。

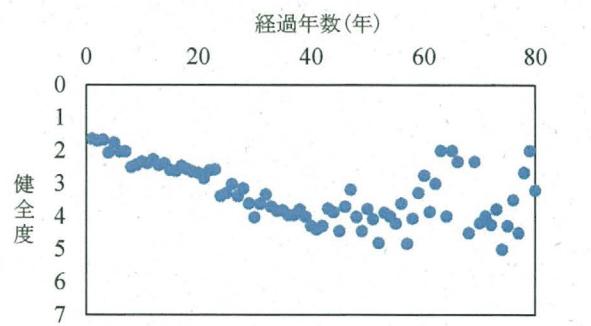
図-8 各年平均健全度を用いた全橋梁の経年劣化傾向

そこで図-8 には各年平均健全度と経過年数で軸を取り、散布図にプロットした。ここで言う各年平均健全度とは、同一経過年数の橋梁群の主要部材健全度の平均値のことである。先ほど同様に縦軸の数字が上がるにつれて健全度が下がるため、図より経過年数に応じておよそ 50 年まで直線的に健全度が低下していく様が見て取れる。ここ

で経過年数約50年以後から健全度が上がっていく様子が見受けられるが、これは老朽化した橋梁が既に修復されており健全度が上がること、50年以後の橋梁はそもそも少ないためデータがばらつくこと、50年以上前はコンクリートミキサー車の使用以前で比較的丁寧なコンクリートの打設が行われていたこと等が理由として考えられる⁵⁾。

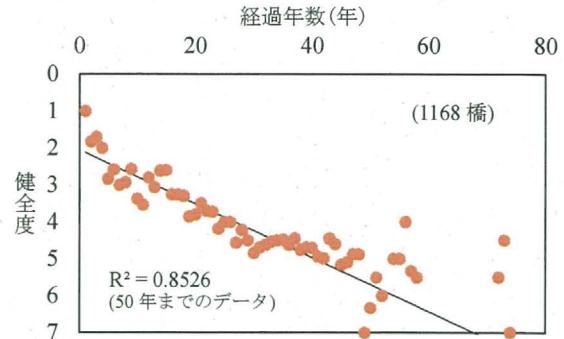
図-10 鋼橋の経年劣化傾向

図-10、図-11、図-12、図-13には橋梁種別での経年劣化傾向を示した。主要部材最悪値を縦軸の健全度として使用している。図-10を見ると、鋼橋は経過年数50年の時点で健全度数値が約5（評価C2）まで下がり、経過年数が50年経過したPC橋・RC橋（図-11、図-12）よりも低い値となっている。コンクリート橋は鋼橋より劣化は直線的でなく、PC橋は約25年、RC橋は約40年から劣化が進むように見える。また50年を過ぎても鋼橋ほど健全度は低下しないことも示されている。図-13よりボックスカルバートは経年劣化傾向のばらつ

きが大きいが、全体としてほとんど健全度が下がっておらず、経過年数にかかわらず比較的健全度を高く保ち続けられることがわかる。図中の直線は経過年数 50 年までのデータに対する近似直線である。鋼橋は PC 橋・RC 橋と比較して劣化が早く、経過年数 50 年を過ぎても健全度が下がり続けている。また決定係数も大きい。PC 橋と RC 橋では PC 橋の方が決定係数が大きく、RC 橋のデータはばらつきが大きい。ここから、特に鋼橋の劣化は経年劣化に依るもののが大きく、また経年劣化傾向が予測しやすいと考え、鋼橋とコンクリート橋（PC 橋・RC 橋）の劣化特徴について点検データから考察を加える。

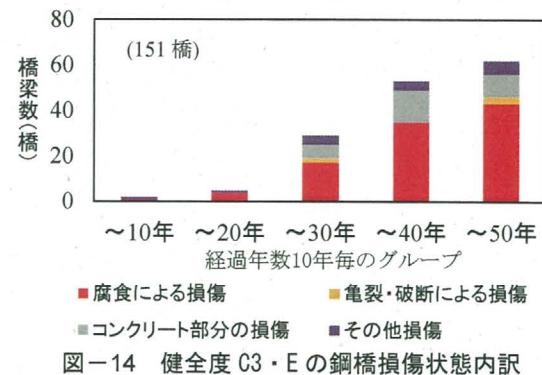
図-14 健全度 C3・E の鋼橋損傷状態内訳

図-14、図-15 は劣化がかなり進み健全度評価が C3・E になっている橋梁の点検調書から損傷状態を抜き出し、主要劣化要因を経過年数 10 年毎に図で示したものである。これらの損傷状態内訳を参考に鋼橋・コンクリート橋の経年劣化傾向の違いを考察する。図-14 を見ると鋼橋の損傷は腐食が大部分を占めることがわかる。一般に鋼橋特有の損傷は疲労亀裂と腐食が挙げられるが、交通量の少ない市町村においては、鋼橋特有の損傷は腐食がほとんどとなる。鋼橋は、品質や設計という内部要因がよりも、主に外的環境から塩分と水分供給という外部要因の累積によって徐々に錆が進行するため、直線的な経年劣化傾向を示すと考えられ、損傷割合も経年により比例的に増加する。特に市町村では長年に渡り定期点検がなされておらず、塗装の塗り替えも行われてこなかった橋梁が多いので、傾向が明確に表れている。一方で図-15 を見ると、コンクリート橋の損傷状態は剥離・鉄筋露出、ひびわれ、変形・欠損等が挙げられており、損傷状態が多様であることがわかる。これらは供用後の外的環境も原因であるが、コンクリート構造物の初期品質も大きな原因であると考えられる。つまりコンクリート構造物はかぶり不足や施工不良などの内部要因に加えて、外部要因も原因となって、様々な損傷によって健全度が低下する。図-16、図-17 には経過年数 10 年以内の橋梁のうち健全度が C1、C2、C3、E となったものの損傷状態内訳を示したものである。図-14、図-15 で見られたそれぞれの特徴が同様に見受けられる。鋼橋は腐食が大半を占める一方、コンクリート橋は様々な損傷が生じている。ここで図-12 の経過年数 10 年までを見ると、RC 橋は既に初期の段階で他の橋種より健全度が低い。これはかぶり不足や施工不良による初期欠陥に起因すると考えられ、経年劣化以外の要因が現れている。またかぶりが不足していた場合コンクリートの剥離・鉄筋露出に繋がりやすいが、こうした損傷は発覚した際に健全度が大きく下がる。損傷は徐々に進んでいても、点検では基本的に構造物の表面の状態しか確認しないため、認識判定される健全度は徐々に低下するとは限らない。こう

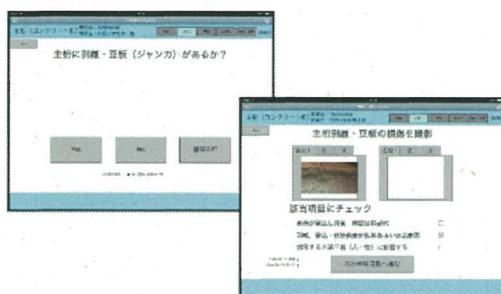
図-1 概略点検システムの画面の例

概略点検システムでは、各部材毎にいくつかの点検項目があり、それぞれの点検項目に対して、図-1 の左の画面のように「Yes」、「No」、「目視不可」の 3 択で回答を行う。「No」、「目視不可」を選択した場合は次の点検項目へと移動し、「Yes」を選択した場合は、図-1 の右の画面のように損傷の記録画面に移動して、損傷を撮影し、該当の損傷にチェックをする。損傷の確認は、基本的には点検員の直接目視によって行い、直接目視が困難な場合は、一脚とカメラを用いた間接目視によって確認を行う。

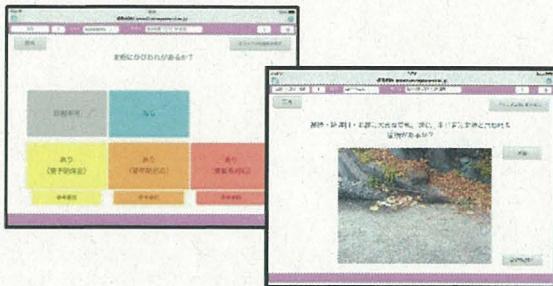
図-3 概略点検システムIIの画面の例

平成26年度の6月に国土交通省より公表された橋梁定期点検要領⁸⁾に基づいて、概略点検システムIIを作成した。図-3に画面の一例を示す。従来の概略点検システムからの変更点として、従来は損傷の確認は3択で行っていたが、概略点検システムIIでは橋梁定期点検要領の変更に伴い、損傷の評価方法も参考写真を参照しつつ「目視不可」、「なし」、「あり(要予防保全)」、「あり(要早期対応)」、「あり(要緊急対応)」の5択とし、結果も「I」、「II」、「III」、「IV」の4段階となるようにした。また、間接目視による損傷の確認を廃止し、確認方法を近接目視のみとした。

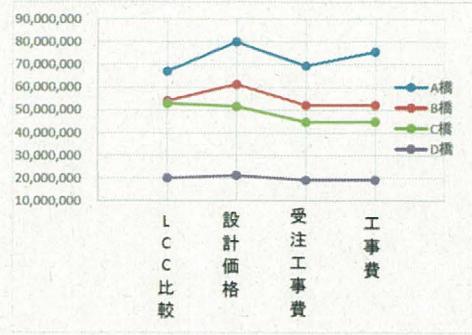
図-2 工事価格の推移

図-2は、設計の際の補修工法の選択に用いられるLCC比較価格と役所が積算した設計価格、施工会社が受注する際に積算した受注価格、実際の工事価格の推移を表したグラフである。基本的に、LCC比較の価格は概算であり、設計書の数量をもとに詳細に積算した設計価格の方が、高くなる傾向がある。(例えば、材料費等を含めて計算する) また、受注工事費は、設計価格の約9割を最低価格として、各施工会社が積算し、一番低くなるところが落札され受注されるので、設計価格よりは低くなる傾向がある。

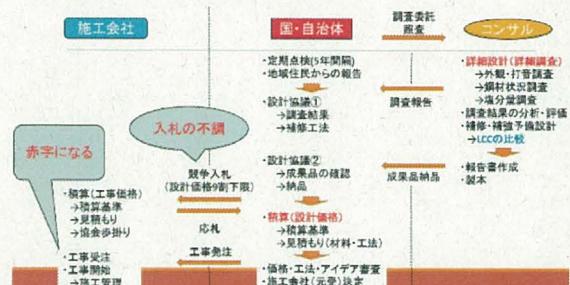
補修工事発注までのフロー(新潟県)

図-1 新潟県における補修工事受注までのフロー

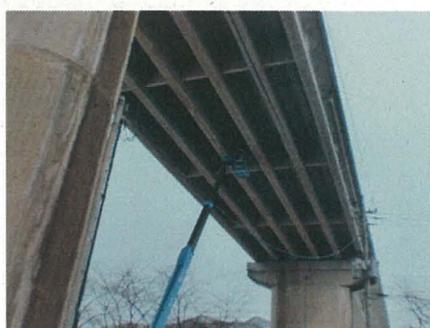
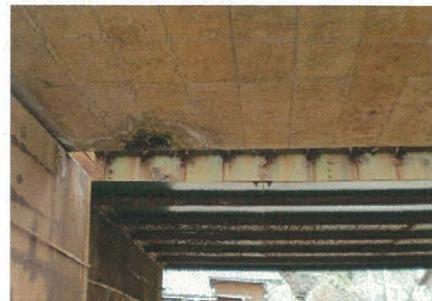
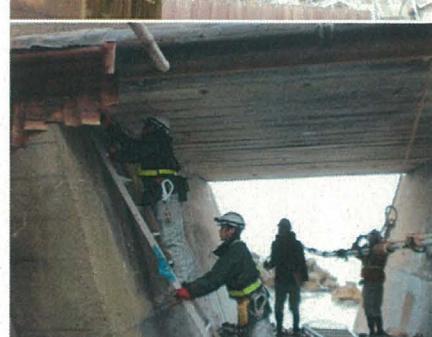
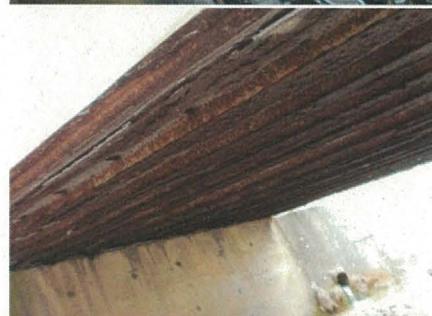
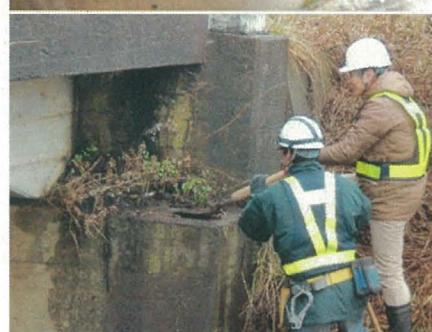
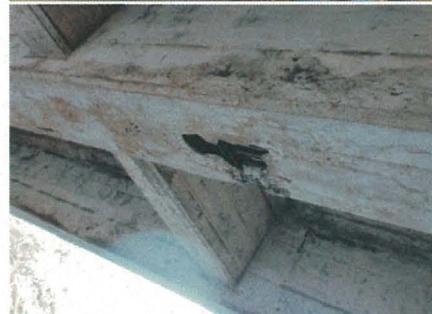
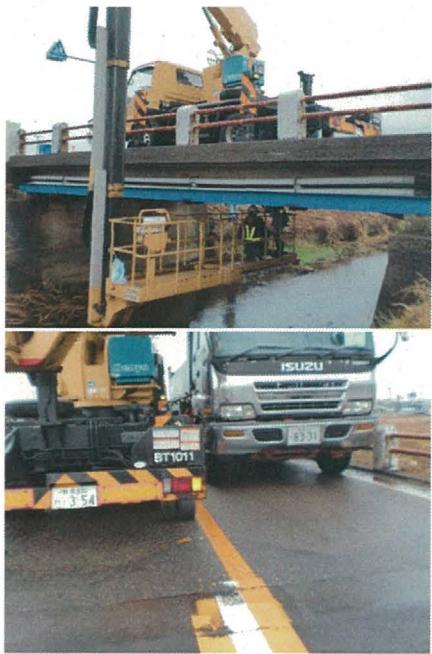
調査は 26 年度初頭からコンサルタントに依頼していくが、業務多忙などのため年度末近くの 27 年 3 月までずれ込むこととなった。従来の点検で行った場合の時間記録がないなど、直接比較を行えたわけではないので、定量的な結果は少ないが、調査結果より、近接目視点検を伴うと、多くの橋梁では従来の 2~3 倍の点検時間がかかると予想された。また、従来であれば遠望目視で行っていたところにも橋梁点検車が必要となり、片側交互通行で大型車の通行が難しい状況も確認できた。今後、近接目視の意義の再検討や、効率的な点検の可能性、およびタブレット端末などを用いた簡易的な点検の有用性の検討に対し、非常に貴重な知見を得ることができた。以下に当日の状況写真を示す。

点検方法		橋梁名	管理者	総長(m)	全幅員(m)	橋梁形式
	従来の方法 (準拠した点検要領)	新しい橋梁点検要領					
Case1 (H21年度【横島森林】)	地上点検	地上点検	宮川橋	村上地域振興局	4.4	12.8	RC床版橋
Case2 (H21年度【猪高点検】)	地上点検	椅子・脚立による点検	第1芦谷橋	村上地域振興局	5.5	7.3	PCプレテンアンク橋
Case3 (H25年度【新潟点検】)	地上点検	リフト車による点検 (交通規制なし)	八舟橋	新潟地域振興局	30.7	22.0	PC単純筋折橋
Case4 (H25年度【小瀬橋点検】)	地上点検	橋梁点検車による点検 (交通規制あり)	中島橋	新潟田地域振興局	10.6	6.6	RCT桁橋
