平成 27 年度研究助成報告書

新潟県内における橋梁定期点検分析と地域に立脚した  
維持管理手法の検討に関する事業

平成 28 年 3 月

長岡工業高等専門学校 井林 康

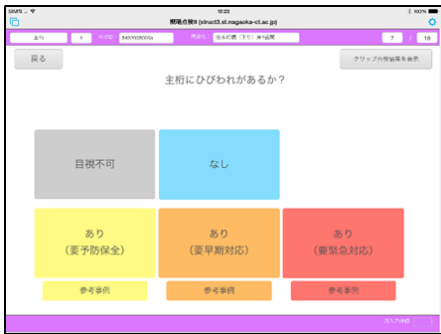
図 4-1 入力画面の例

点検画面を図4-1に示す。損傷の評価方法は、「なし/あり（要予防保全）/あり（要早期対応）/あり（要緊急対応）/目視不可」の最大5択のボタンをタップして回答を行う。損傷評価で「あり」を選択した場合、損傷写真の記録画面に移動するので、該当する損傷をタブレットの内蔵カメラによって撮影し、記録してから次の点検項目へと進む。「なし/目視不可」を選択した場合はそのまま次の点検項目へと移動する。

ボタンがあり、評価の判断が難しい場合、参考事例を確認することで適切な損傷評価が可能となる。点検結果はそれぞれの項目ごとに「I/II/III/IV/不」で表される。それぞれの評価ランクの内容を表4-1に示す。
