卷末資料

- ・ 積雪断面観測と積雪移動量観測

積雪断面観測は、斜面方向の積雪深変化や層厚の変化を確認し、予防柵斜面側への堆雪状況や杭によるグライド抑制状況を把握することを目的に実施したものである。実施はもみ殻による積雪移動状況（グライド量・クリープ量）の計測と合わせて行った。

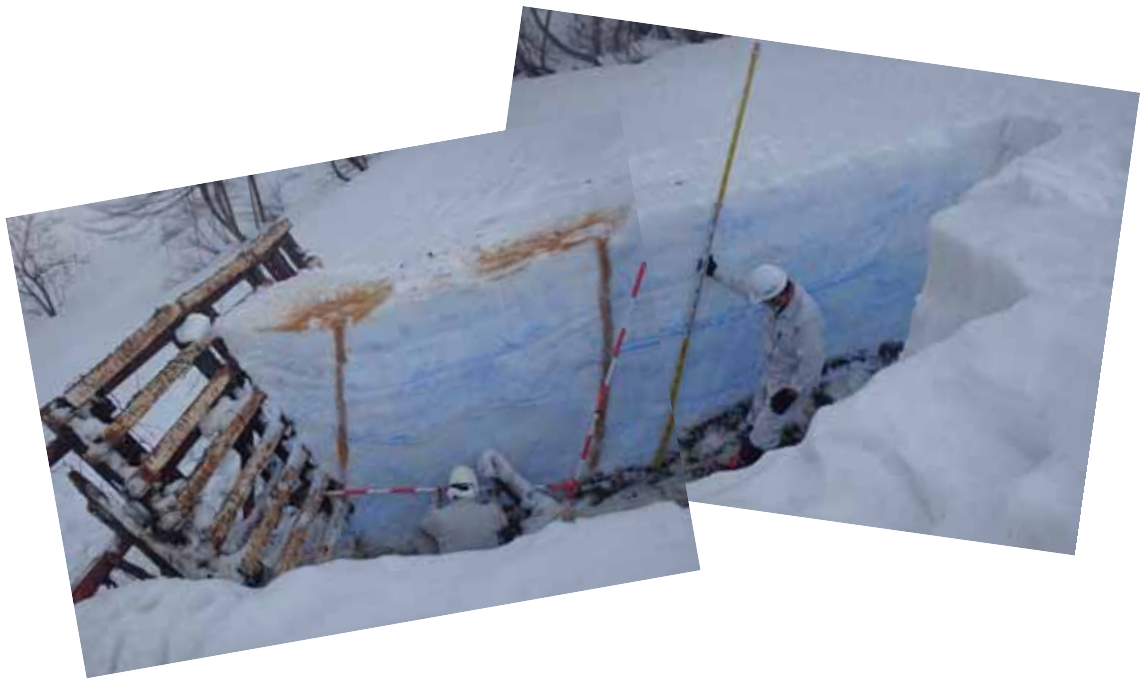
写真1 木杭設置予防柵斜面（杭高0.5m）

■木杭設置予防柵斜面（杭高0.5m）

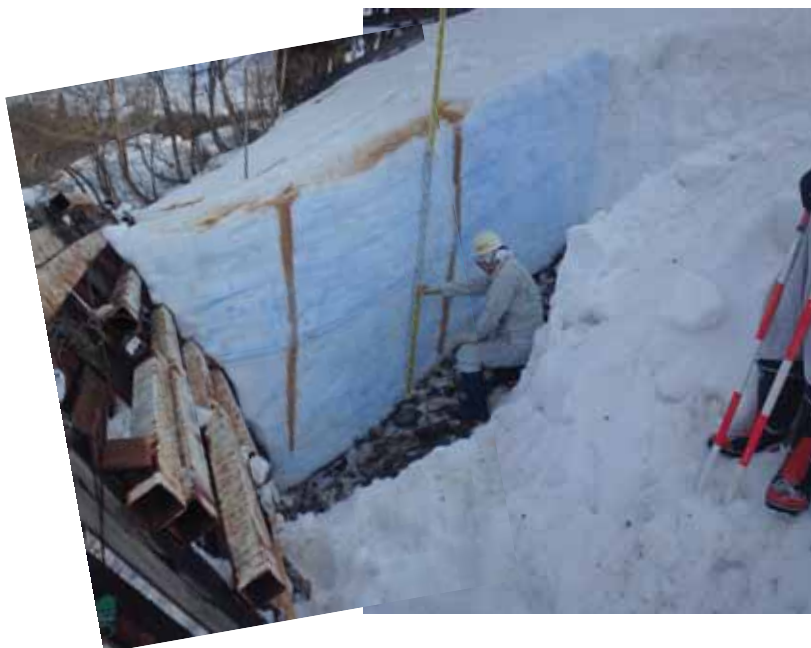
写真2 木杭未設置予防柵斜面

■木杭設置なし予防柵斜面

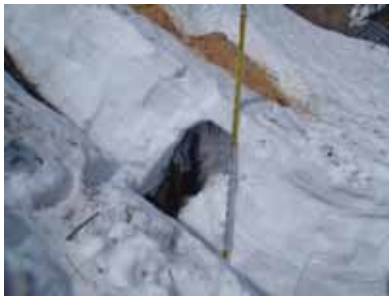
写真3 トライパイル設置予防柵斜面（杭高 1.0m）

■トライパイル設置予防柵斜面（杭高 1.0m）

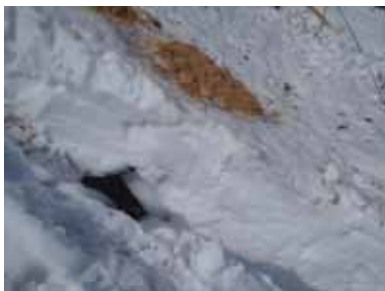
写真4 トライパイル設置予防柵斜面（杭高 0.5m）

■トライパイル設置予防柵斜面（杭高 0.5m）

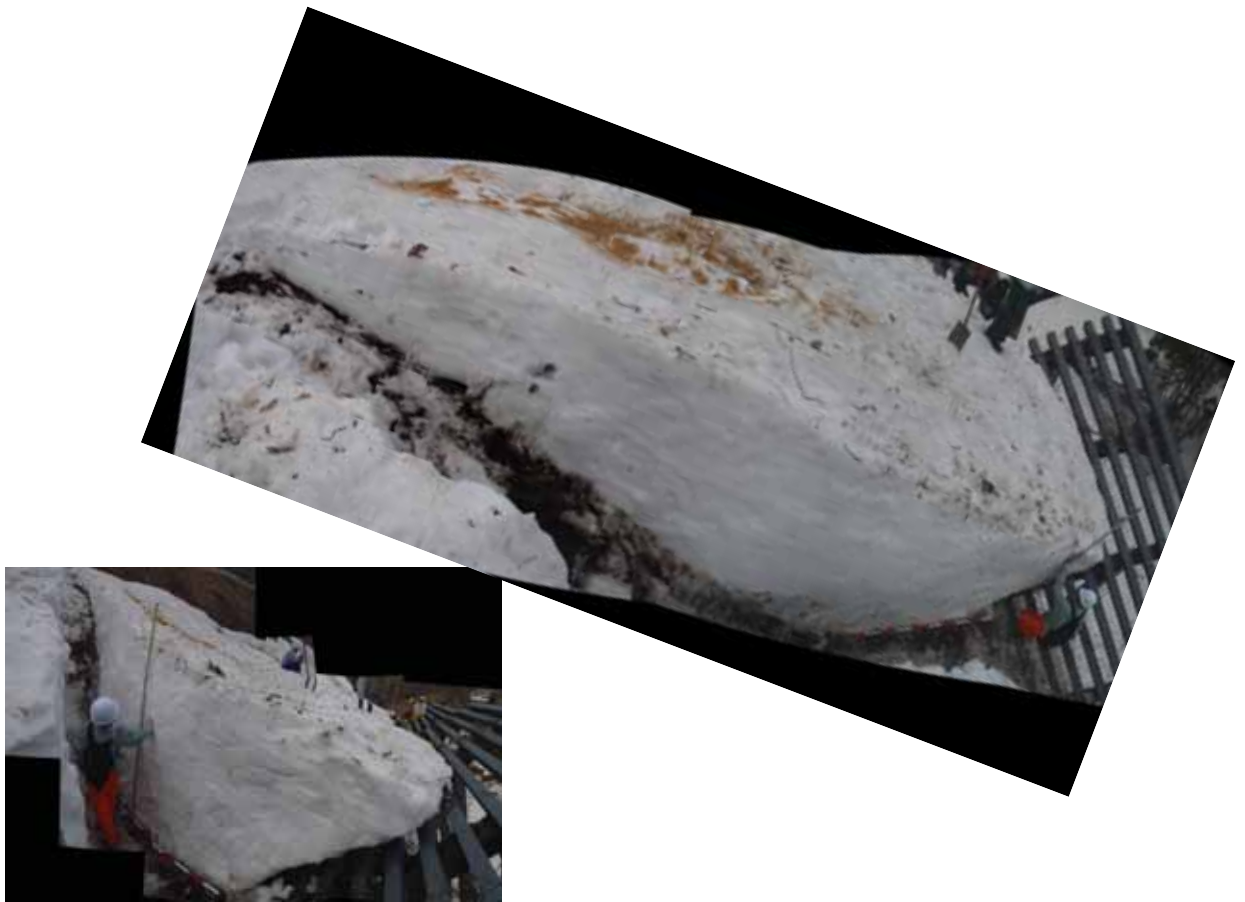
写真5 トライパイル未設置予防柵斜面

■ トライパイル設置なし予防柵斜面

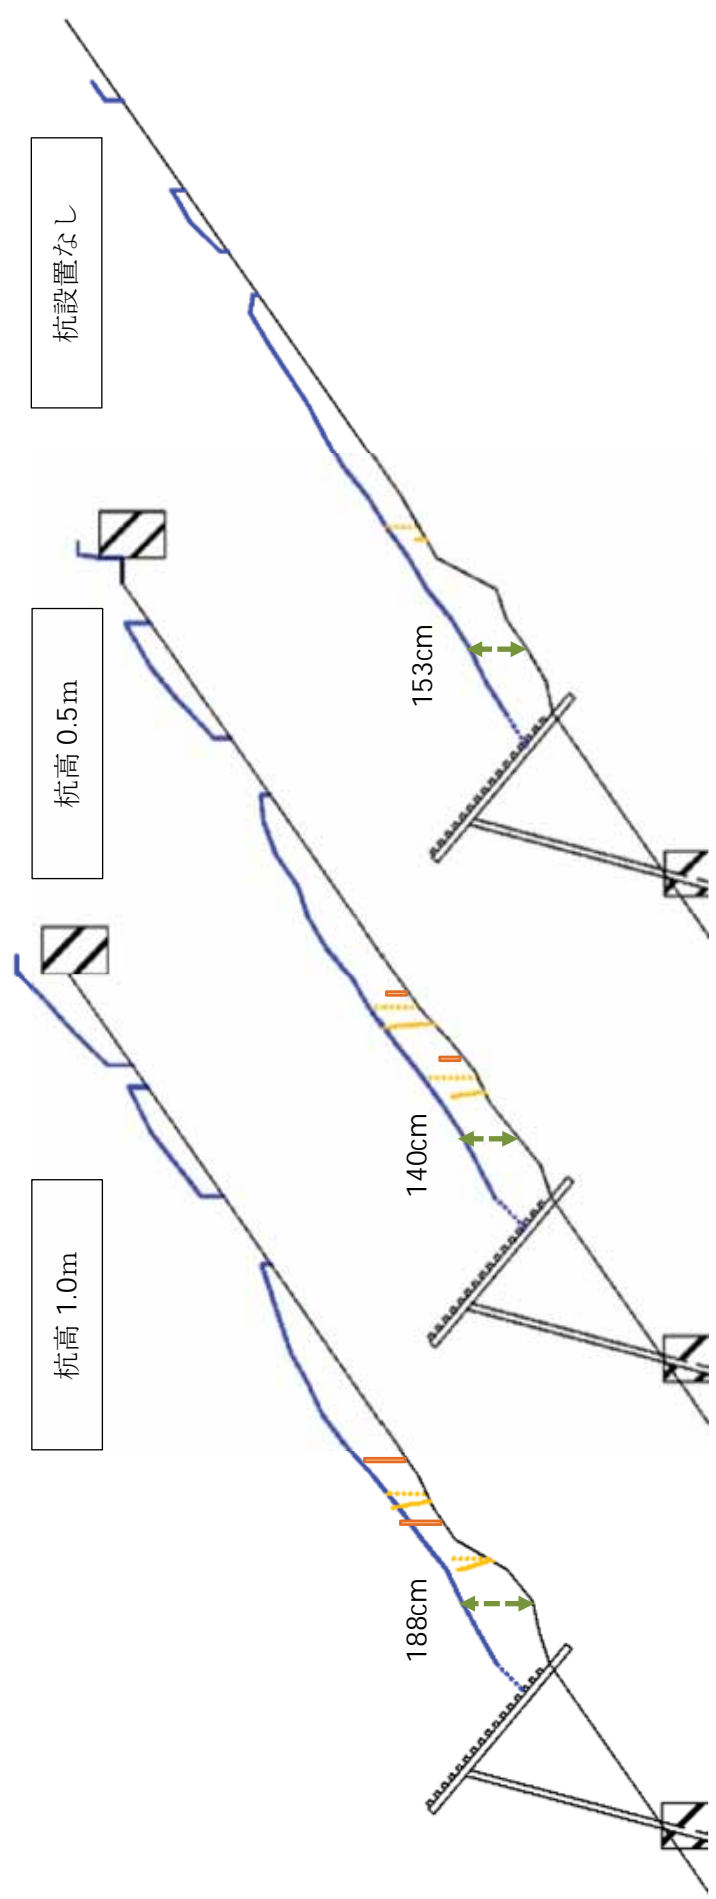
図 5 子安トンネル下部積雪断面形状

子安トンネル下部斜面については、斜面縦断面形状の関係（柵近くが平坦で急勾配斜面が続く）で、杭の設置位置を予防柵より約 4m 程度離して設置したこと、また、結果として雪庇の発生が確認されなかつたことなどから、積雪断面は予防柵位置まで掘り出さず、グライド量・クリーブ量の計測に必要な範囲のみの断面とした。積雪深さについては予防柵から斜面上部の予防柵位置まで、斜距離 1 m 毎に計測を行った。

積雪断面形状（雪面）を以下に示す。積雪深は、杭設置無し予防柵斜面が最も少なかったが、斜面形状が一様でなく凸凹部分などの地形の影響が大きいと推測される。

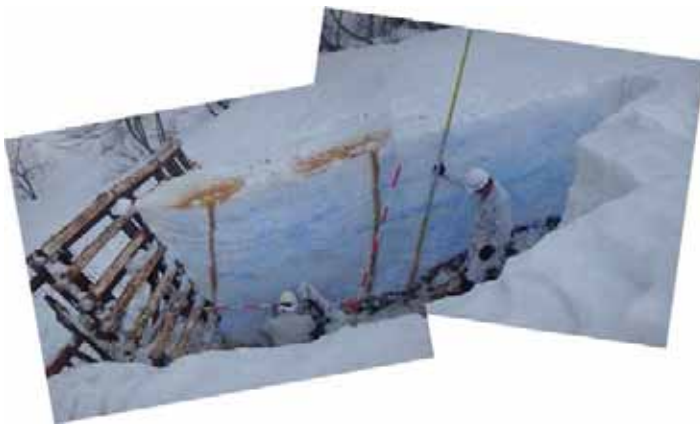
写真7 グライド・クリープ状況

グライドは山側で62cm、谷側で96cm、クリープも山側表面で40cmと大きな値が観測された。斜面形状が一様で地形の凸凹などが少ないためと推測される。

クリープが杭無し斜面と比較し大きかったのは、杭によりグライドが抑えられた影響と推測される。

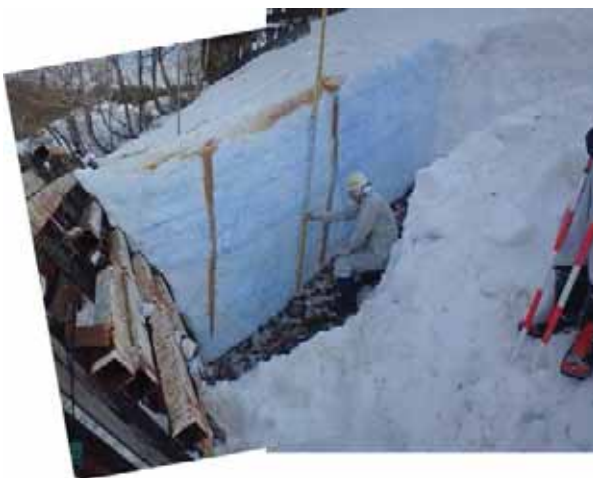
写真8 グライド・クリープ状況

グライドは山側で78cm、谷側で95cm、クリープは山側表面で23cmが観測された。杭設置斜面と比較し、山側でグライドが大きかった。

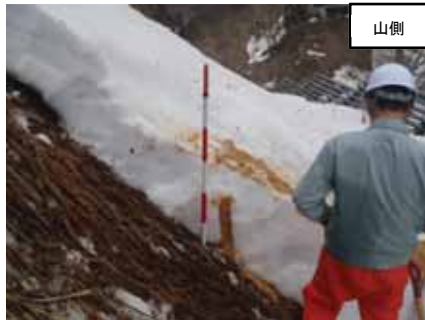
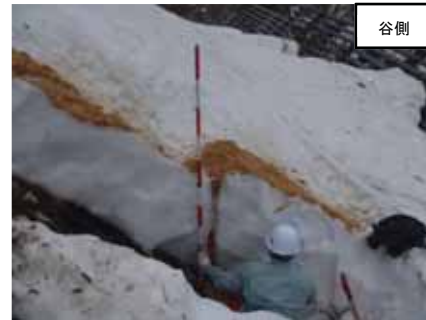
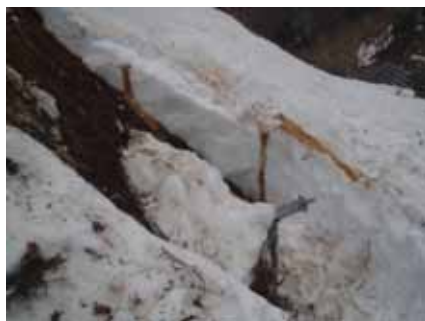
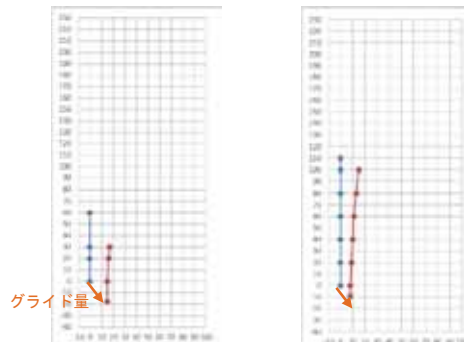
写真9 グライド・クリープ状況

山側のもみ殻はグライドが 23cm、谷側は 12cm と少ない。クリープは谷側の表面近くが 7cm であった。

図9 グライド量・クリープ量 山側 (左)、谷側 (右)

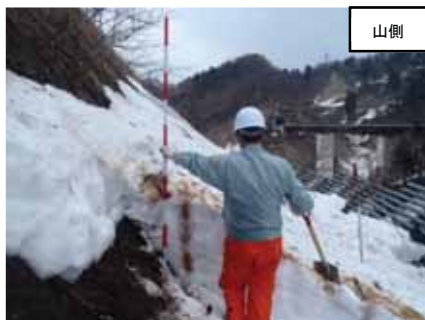
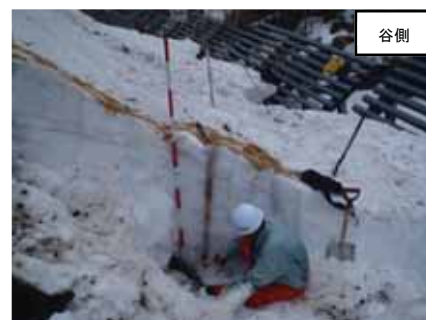
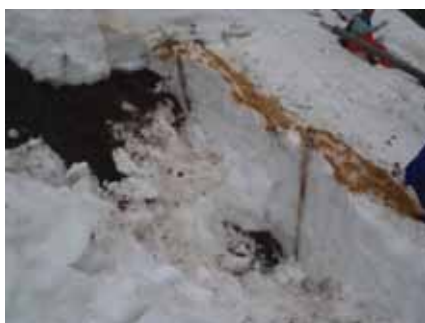
写真10 グライド・クリープ状況

山側のもみ殻はグライドが 30cm、谷側は 31cm。クリープは谷側の表面近くが 10cm であった。

図10 グライド量・クリープ量 山側 (左)、谷側 (右)

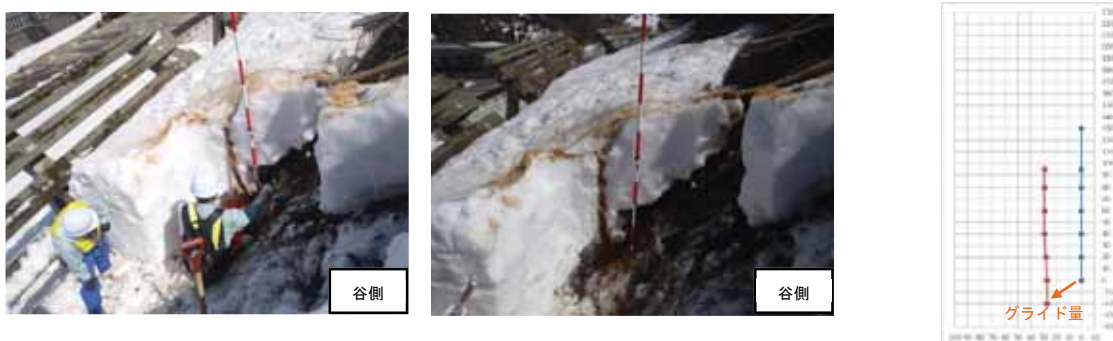
写真 12 グライド・クリープ状況

谷側のもみ殻はグライドが34cmで、クリープはほとんどなかった。山側のもみ殻は融雪により計測できなかった。

図 12 グライド量・クリープ量 谷側

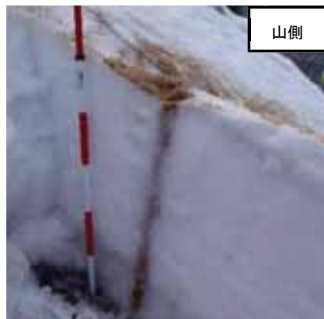
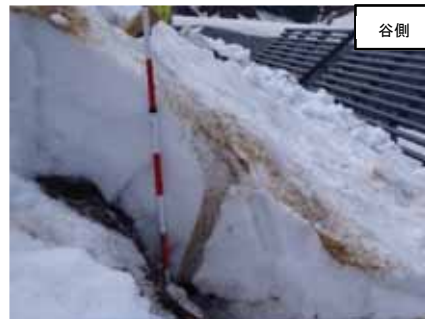
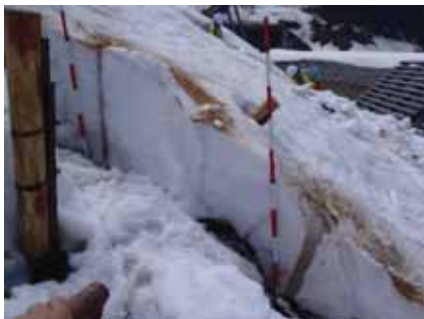
写真 13 グライド・クリープ状況

山側のもみ殻はグライドが 21cm、谷側は 12cm。クリープは谷側の表面近くが 23cm であった。

図 13 グライド量・クリープ量 山側（左）、谷側（右）

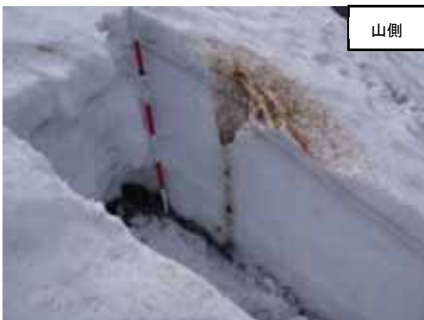
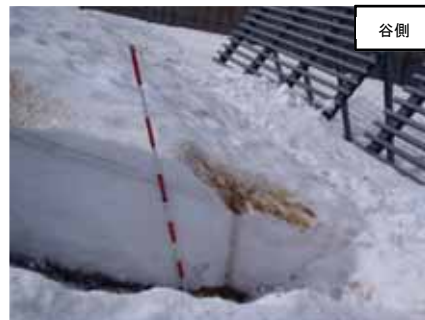
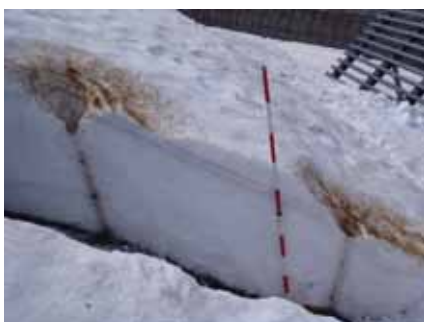
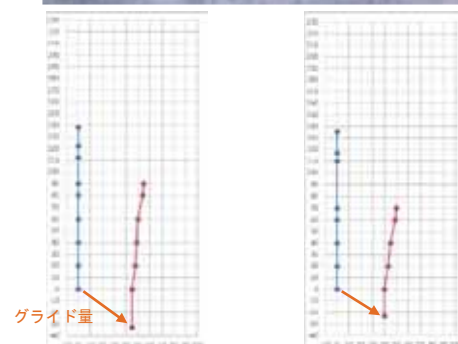
写真 14 グライド・クリープ状況

山側のもみ殻はグライドが 56cm、谷側は 46cm。クリープは山側谷側とも表面近くが 10cm であった。

図 14 グライド量・クリープ量 山側（左）、谷側（右）

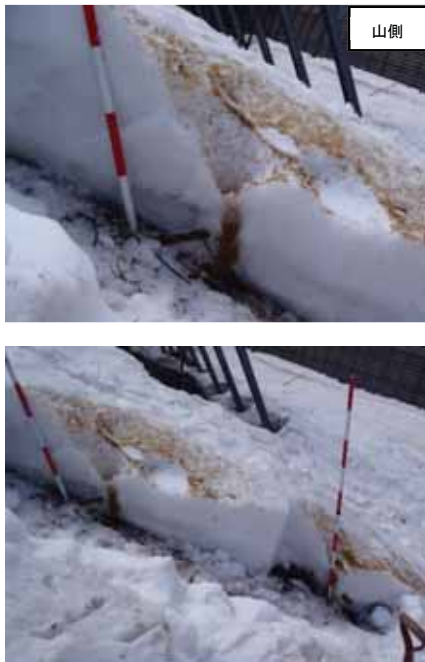
写真 15 グライド・クリープ状況

山側のもみ殻はグライドが45cmで、クリープはほとんどなかった。谷側のもみ殻は計測できなかった。

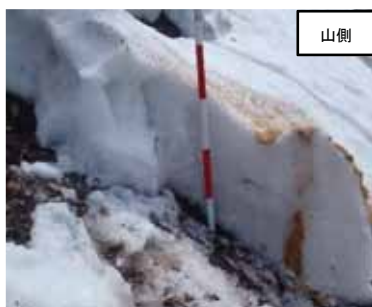
写真 16 グライド・クリープ状況

山側のもみ殻はグライドが38cm、谷側は53cm。クリープは山側の表面近くが5cmであった。

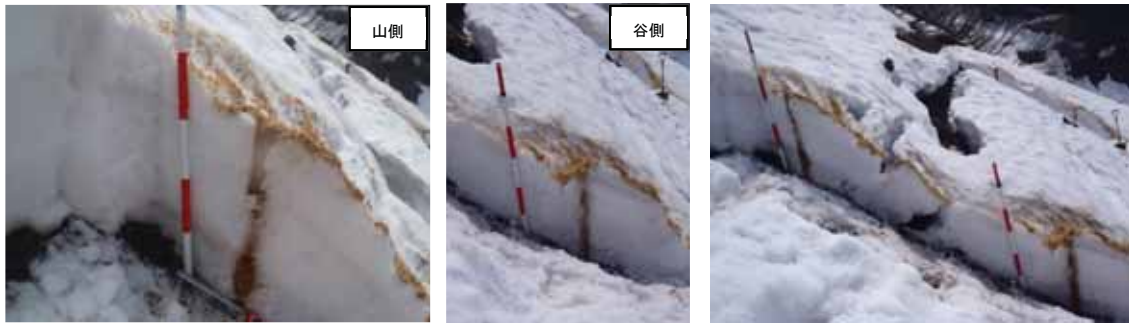
写真 17 グライド・クリープ状況

山側のもみ殻はグライドが 23cm、谷側は 46cm。クリープは山側の表面近くが 7cm であった。
