一般財団法人新潟県建設技術センター  
研究助成事業

報 告 書

新潟大学自然科学系（農学部）

弾性波計測を援用した配管施設の非破壊損傷検出法の開発～長期供用下の上下水道施設を対象として～（継続研究）

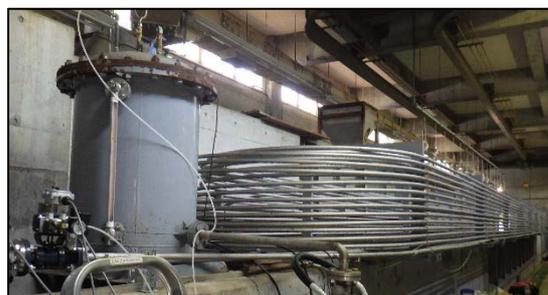
写真 1 モデルパイプライン全景

モデルパイプラインは、対象施設は水槽～管路～バルブからなる単一管路で、延長約 900 m、外径 27.2 mm、管厚 1.5 mm である。管体は写真 1 に示すように螺旋状に敷設され、管種は SUS304（ステンレス鋼）、対象施設の圧力波伝播速度は 1,310 m/s である。

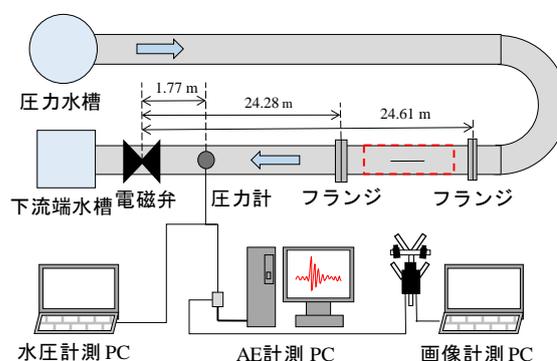
図 1 計測機器配置図

実験的検討では、管内の水圧変動を測定するため、電磁弁より 1.77m 上流に既設の圧電素子型圧力計を使用した（図 1）。本計測では、2017 年度助成事業同様、AE 法による弾性波計測も実施した。

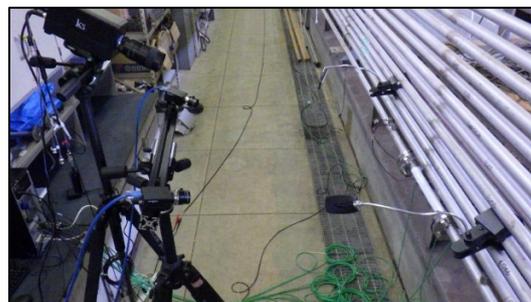
写真 2 撮影状況

電磁弁より 24.28 m～24.61 m 上流のフランジ間を対象に画像計測による管体変形計測を実施した。撮影には CCD カメラ 2 台から構成される計測装置および 1 台の高速度カメラを使用した（写真 2）。

間を表す。バルブ閉塞直後に管内の水圧がバルブ閉塞前の約 10 倍まで急激に上昇していることが確認できる。本実験では、本圧力波信号を管体外面からの画像解析により検出することを試みた(写真 2)。管体変形計測における方向の定義を図 3 に記す。図 3 上は画像解析画面であり図 4 で確認できるように縦に y 軸、横に x 軸を取る。x 軸上で管体を切り開くと管体は図 3 下のように展開される。水圧を受けた管体に働く応力やひずみはこの平面上に生じるため、画像解析画面とは別に管の延長方向を軸方向、軸方向に対して直角に交わる方向を軸直角方向と定義する。管内を圧力波が伝播するとスリット近傍において応力集中が生じると予想されるため、スリット両端に 1 点ずつ抽出点を定め、上流側スリット端部より x 方向に 20 mm、y 方向に -5 mm の地点に抽出点を定めた。加えて、スリット側部としてスリット両端の中間に 1 点抽出点を定めた。また、非欠損部として、各抽出点とスリットの位置関係を図 4 に示す。

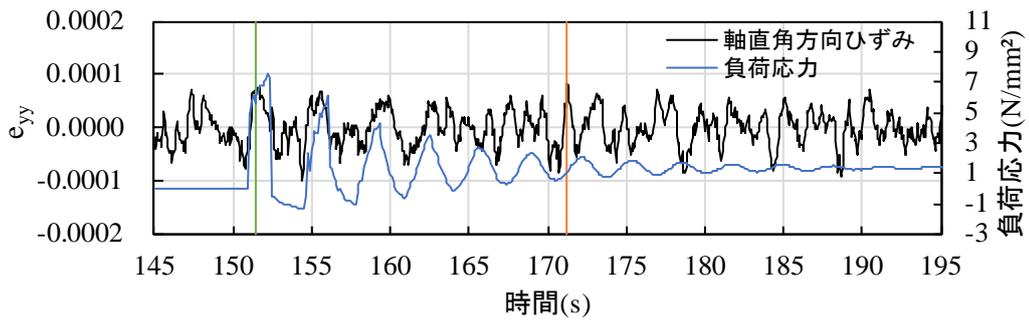
図5 負荷応力と軸直角方向ひずみの時系列変化（スリット端部，圧力波伝搬時）

検討結果の一例を図 5～図 7 に示す。図中の橙線はスリット端部における軸直角方向の最大ひずみ観測時間を示し、緑線は最大水圧観測時間もしくは水撃圧の作用中に軸直角方向ひずみに顕著なピークが確認できる場合はその時間を  $e_{yy}$  ピーク時間として示した。

圧力波起源の水圧上昇と軸直角方向ひずみの上昇が明確に確認された(図 5, 図 6)。スリット近傍の応力分布の理論値と解析値の比較を図 7 に示す。スリット近傍での応力集中が確認できる。

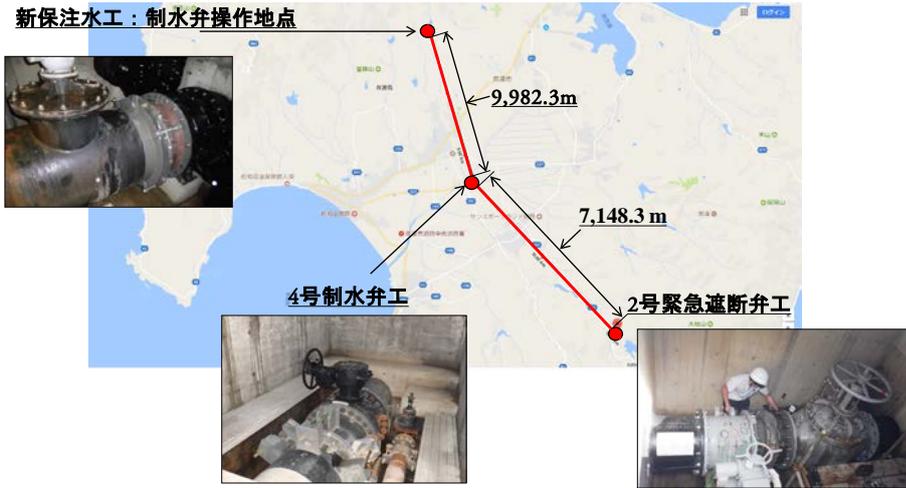
図 8 計測施設概要

計測対象は、2017 年度助成事業と同一の施設で実施した。配水システムは水槽～単一管路～バルブ系の送水パイプラインである。全長は約 18 km、管径  $\phi$  1,000～600 mm である。管種は鋼管およびダクタイル鋳鉄

管である。システム内部の設計最大水圧は 2.618 MPa (静水圧=1.868 MPa, 水撃圧=0.750 MPa) である。本試験では、昨年度と同様、弾性波による圧力波の同定を計測対象に実証的検討を試みた。

小倉調圧水槽からの距離	管種	管径	管厚
0 m ~ 9494.7 m	鋼管 (SP)	1000 mm	6.0 mm
9494.7 m ~ 16306 m	鋼管 (SP)	900 mm	6.0 mm
16306 m ~ 17964.951 m	ダクタイル鋳鉄管 (DCIP)	600 mm	7.5 mm

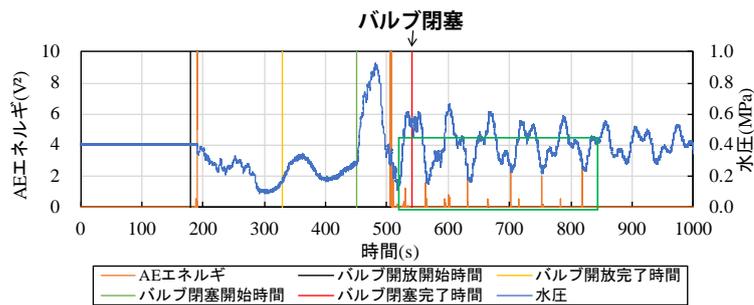
図 9 検出弾性波の時刻歴特性（水撃圧発生時，既存施設）

検討結果の一部を図 11、図 12 に示す。既存施設において発生させた水撃圧は、2018 年度助成事業と同様の規模と特性を確認した。AE 計測結果は、水撃圧発生時の圧力上昇時ないし下降時に顕著な AE エネルギーの放出が確認された（図 11）。同様の傾向は、2018 年度助成事業においても確認されていたが、本計測においてより明確な計測結果を得た。本計測では、2018 年度の結果を踏まえて計測時フィルターを詳細に検討した。このことから、配管内に発生する水撃圧やそれに起因する水理現象を詳細に同定するためには配管施設に適した弾性波計測条件の設定が不可欠であり、本計測では 2 カ年の助成事業を通してその詳細な検討が実施できたものと考えられる。

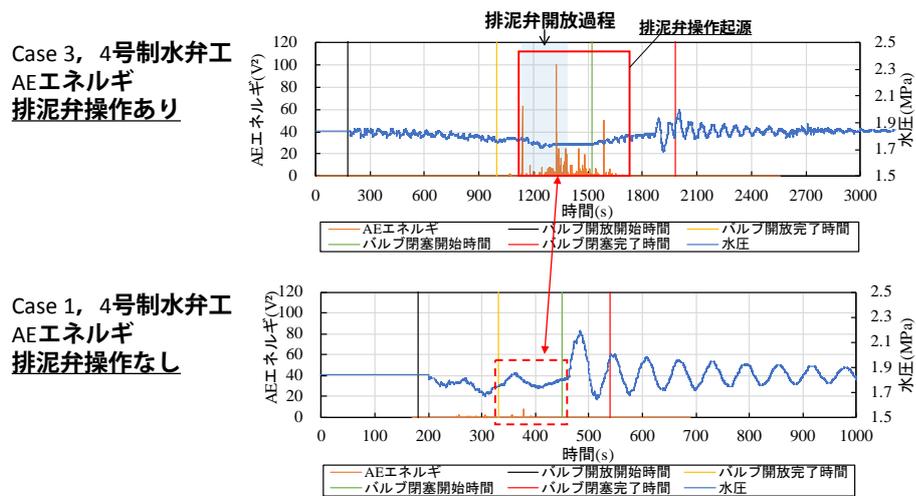
図 10 検出弾性波の時刻歴特性（モデル漏水発生時，既存施設）

加えて、配管施設の老朽化が進行した場合、漏水現象によるシステムの不具合が顕在化する。本検討では、計測点近傍の排泥工からの排水を疑似漏水とし、AE 計測による漏水現象の同定を同時に実施した。検討の結果、疑似漏水発生点近傍以外の遠方部においても十分な計測精度が確保できることが確認された。このことから、検出波を指標に配管内水理現象や、水撃圧および漏水現象を高精度で検出可能であると推察される。

実証的検討では、計測対象である既存施設において、AE 計測を止水状態から全開をへて、末端バルブの緩閉塞により圧力波を発生させて実施した。計測地点は、末端バルブ操作地点に加えて、末端から約 10 km (図 10, 最大水圧地点) および末端から約 18 km の 2 地点である。圧力波の発生点は末端バルブ操作地点である。その他の 2 地点は AE 計測のみを実施し、バルブ操作は行っていない。圧力波の規模は、計測施設に設置した水圧計により取得し、管内の圧力変動を同定した。AE 計測条件は、閾値 42 dB, 増幅 60 dB, 使用センサ 150 kHz 共振型, 60 kHz 共振型, 30 kHz 共振型を使用した。
