平成 30 年度研究助成報告書

中越地震の崩壊斜面を対象とした植生回復速度に関する事業

平成 31 年 3 月

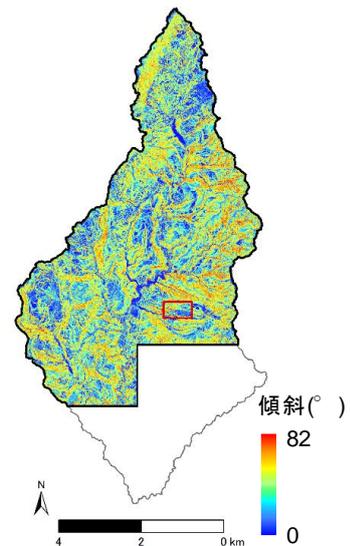
図1 調査対象地の傾斜

太黒線：対象流域
赤枠：現地観測地点（小松倉）

中越地震によって数多くの崩壊・地すべりの発生が報告されている信濃川水系魚野川支流の芋川流域を調査対象とした（図1）。対象流域（約29km²）の平均傾斜は27°を示し、地質は主に新第三紀から第四紀の海成層（産業技術総合研究所、地質図Navi）からなる。

裸地への植物の侵入状況 (裸地の残存率) に応じて、雪崩の発生頻度や雪の移動に伴う土壌侵食量が異なることが予想される。そこで、芋川流域の小松倉地区において (図 1), 地震時に形成された裸地が残存している斜面 (測線 L1), 地震時に形成された裸地が残存していない斜面 (測線 L3), 地震時に崩れなかった森林斜面 (測線 L2) の計 3 斜面を比較対象に、土砂・積雪移動観測を実施した (表 2)。各斜面におい

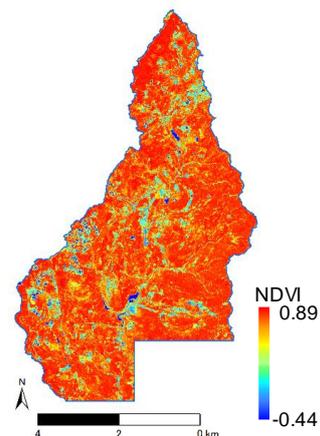
図2 調査対象地のNDVI

タル裸地分布図は、World View2 衛星のマルチスペクトルセンサーで撮影された画像データを用いて、地震によって形成された裸地（前述の 2005 年裸地分布図の抽出斜面）を対象に、その斜面内に存続している裸地を抽出し、作成した。裸地の抽出には、植物の活性度の指標値である NDVI (Normalized Difference Vegetation Index: 正規化植生指数) を使用した (図 2)。

裸地の NDVI 値は、モデル流域 A (面積 0.26 km², 平均傾斜 30°) において、ナチュラルカラー画像を基に裸地のポリゴン (計 6×10³ m²) を作成し、そのポリゴン内の NDVI の平均値±標準偏差 (0.36±0.14) とした。最終的に、2 時期の裸地分布図データを基に裸地の残存率 ($\frac{2015 \text{ 年の裸地面積}}{2005 \text{ 年の裸地面積}} \times 100$) を算出し、この値を地震後の植生の回復状況 (侵入状況) の指標とした。

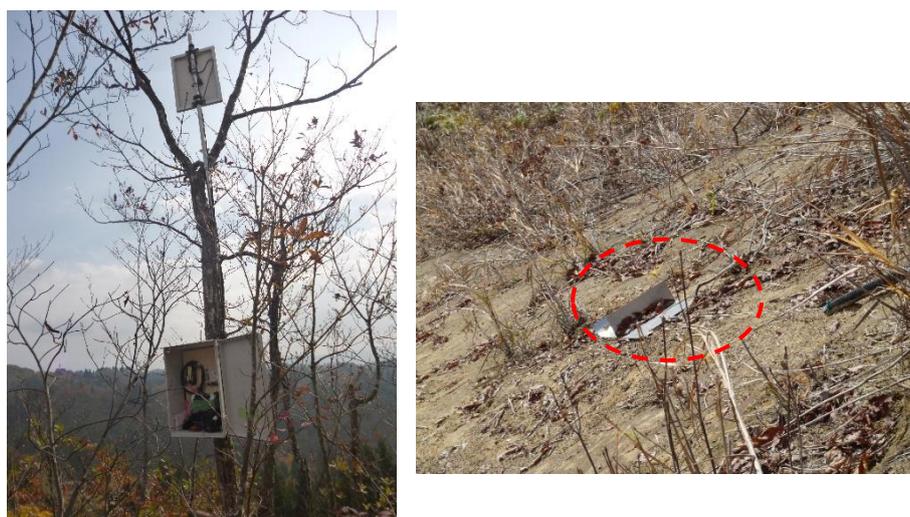
図3 測線L1のグライド計用ソーラーパネル・ロガー(左)とソリ本体(右)

て、2018年11～12月にグライド計を設置し10分から24時間のインターバルで雪の移動量の観測を開始した(図3～6)。また、雪の移動に伴う土壌侵食を計測するため、各斜面において2.5m～10m間隔でペグ(長さ20～50cm)を地面に打設した。融雪後にペグ頭部の露出高を計測することで、一冬の土壌侵食量を推定する。また、斜面の凍結融解を計測するため、各斜面の地表面に地温計を設置した。また、測線L1, L3および他の裸地斜面を対象に、定点カメラ(24時間インターバル)を設置し、雪崩の発生回数を観測中である(図7)。融雪後にこれらの観測データを回収し、解析する。

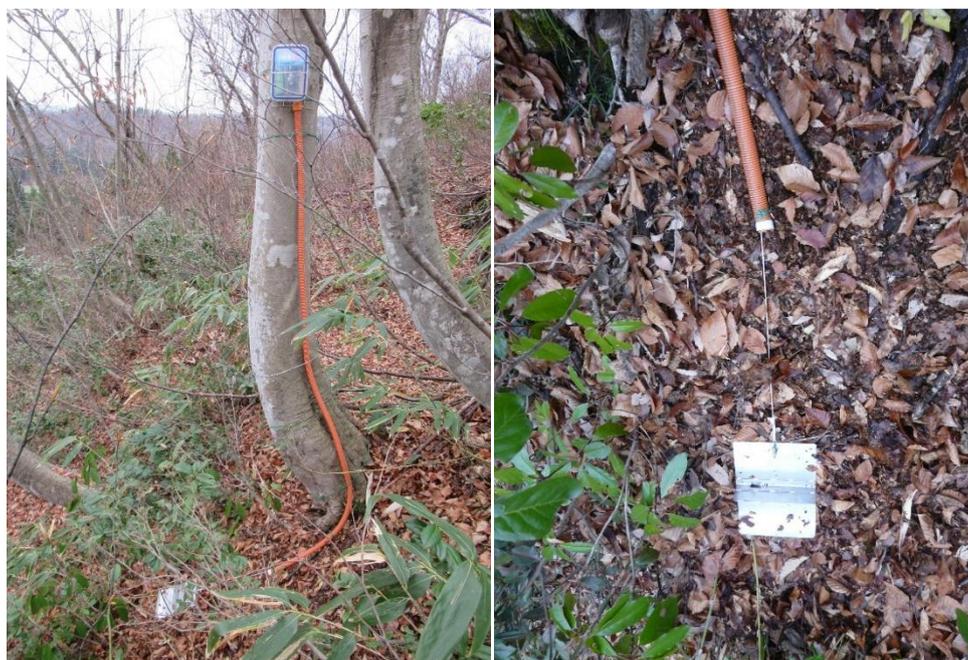
図4 測線L2グライド計一式(左)とソリ本体(右)

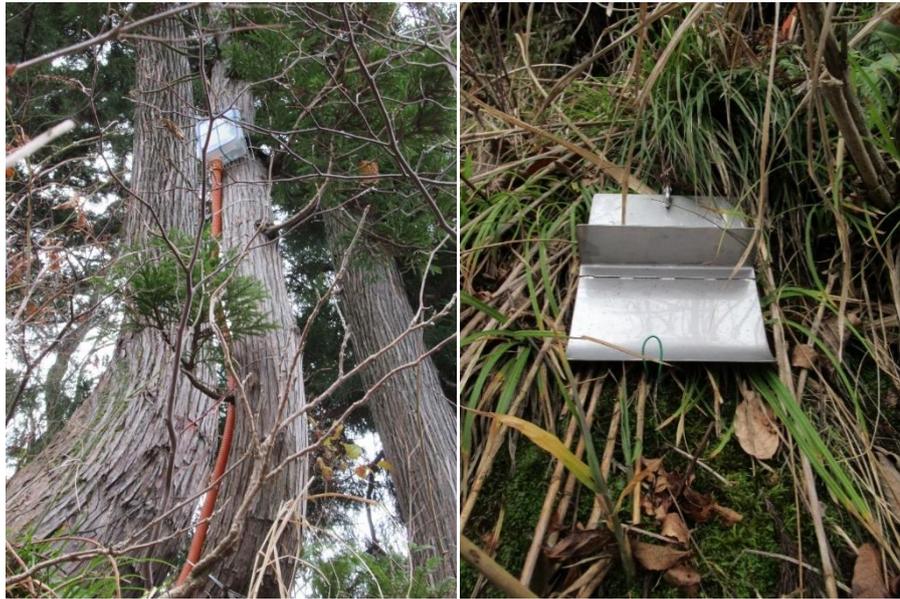
図5 測線L3 頭部の木※に設置したグライド計ロガー（左）とソリ本体（右）
 ※地震前から生育している木

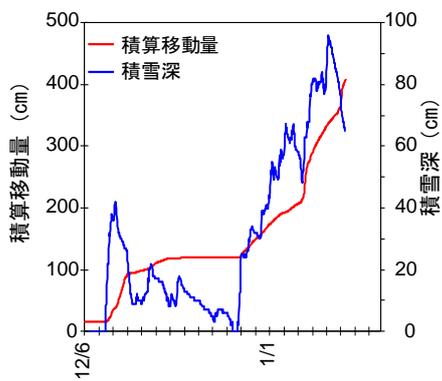
図6 測線L1のグライド計データの例
 積雪深データは新潟県の観測データ（山古志）を使用。

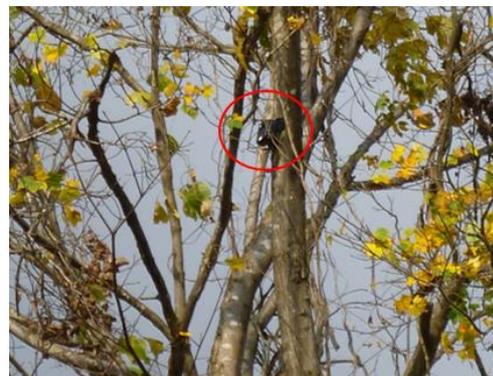
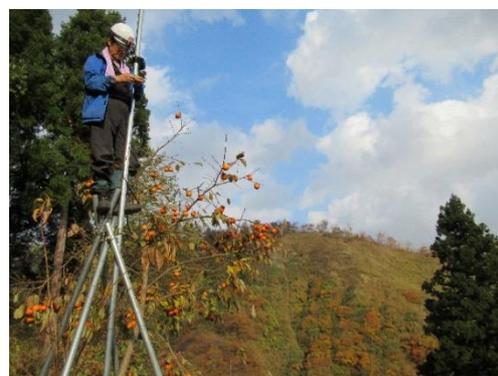
図7 定点カメラの設置状況

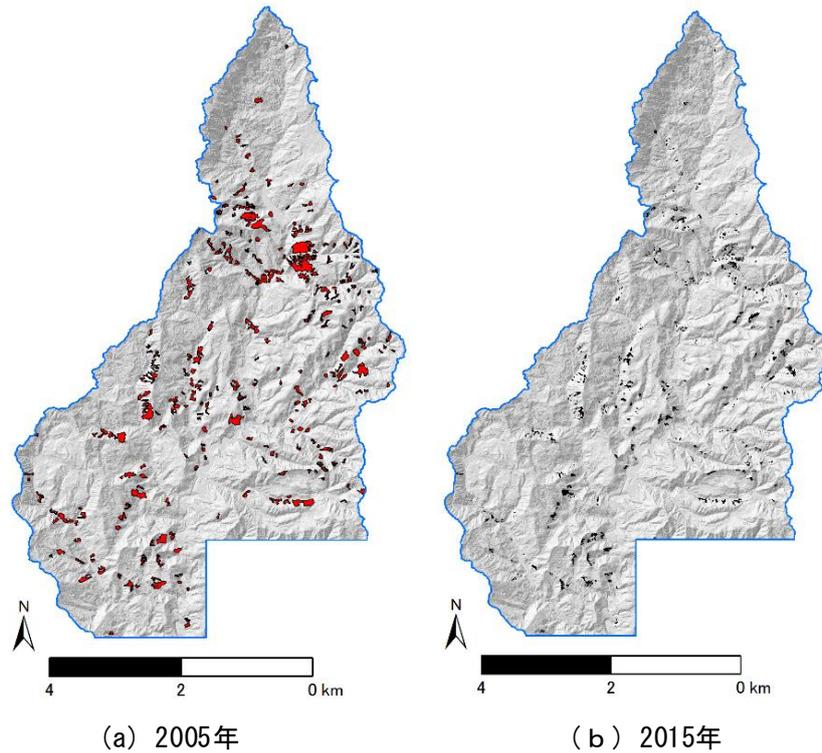
図8 2005年と2015年の裸地分布図

2005年のオルソ画像判読から、対象流域では280箇所(9.7箇所/km²)の裸地が確認され、裸地面積率(裸地面積/流域面積×100)は3.6%を示した(図8a)。また、最大裸地面積は37×10³ m²であり、裸地の8割は5×10³ m²未満の規模であった(図9a)。裸地の地形的特徴として、平均傾斜は38°を示した(図10a)。また、裸地が分布する斜面方位は、西斜面と南斜面がやや多い傾向を示した(図11)。

一方、2015年には裸地は急激に減少しており、2005年に比べ裸地面積率は1/10 (0.35%)を示した(図8b)。裸地の9割は 10^3 m²未満の規模が占めた(図9a)。裸地の残存率に着目すると、最大残存率は57%であり、全箇所約7割が残存率10%未満を示した(図12)。したがって、地震から11年後には、当初の裸地斜面の面積に対して、少なくとも4割の斜面には植物が侵入することが明らかになった。また、2005年に確認された280箇所の裸地のうち、約1/10を占める29箇所において残存率0%を示した。それら残存率0%を示した斜面は、2005年当時の裸地が小規模(平均 1.6×10^3 m²)である傾向が認められた。図13に、裸地の斜面傾斜・斜面方位と裸地の残存率との関係を示す。平均傾斜約30°を境界に、残存率の値が大きく異なる。平均傾斜30°以下では、残存率は5%以下を示し、ばらつきが小さい。一方、平均傾斜30°以上では、残存率は大きなばらつきを示し、傾斜が急なほど残存率の上限値が増加する傾向を示した。また、裸地の斜面方位に着目すると、とくに東斜面の裸地において残存率が高い傾向が認められた。高い残存率を示す斜面は、裸地への植物侵入が阻害されている場所と考えられる。植物侵入の阻害要因の一つとして、雪や降雨による土壌侵食の可能性が考えられる。一般的に、傾斜30°以上の斜面において雪崩が発生しやすいことが知られている。したがって、雪崩の発生に伴う表土層の侵食が植物の侵入を阻害している可能性が考えられる。ただし、急傾斜においても残存率が低い箇所もあることから、他の要因も含め、今後さらに検討する必要がある。

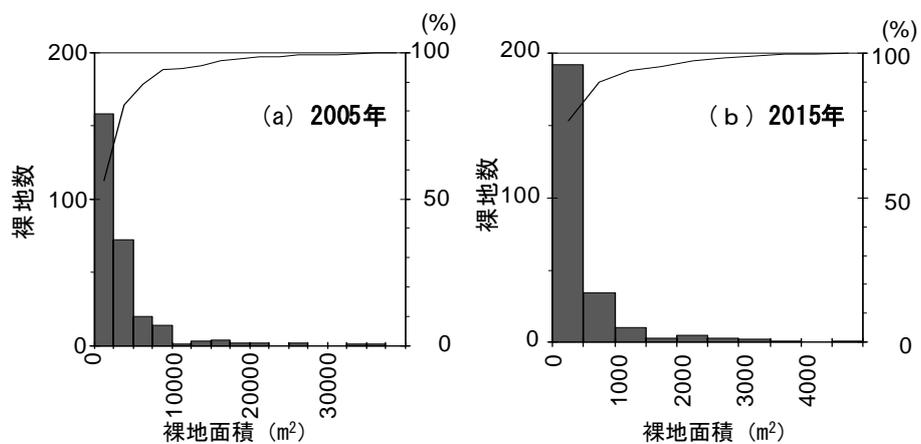
図9 各時期における裸地面積の頻度分布
2015年のグラフは、裸地面積0m² (n=29) のデータを除いて作成。

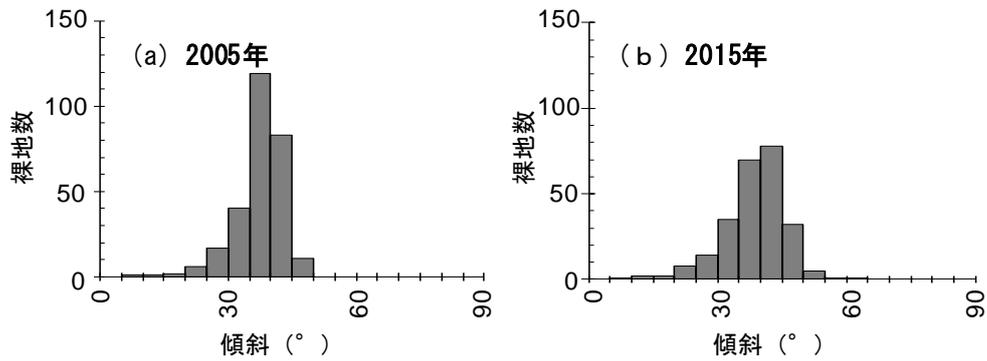
図10 各時期における裸地平均傾斜の頻度分布
2015年のグラフは、裸地面積0m² (n=29) のデータを除いて作成。

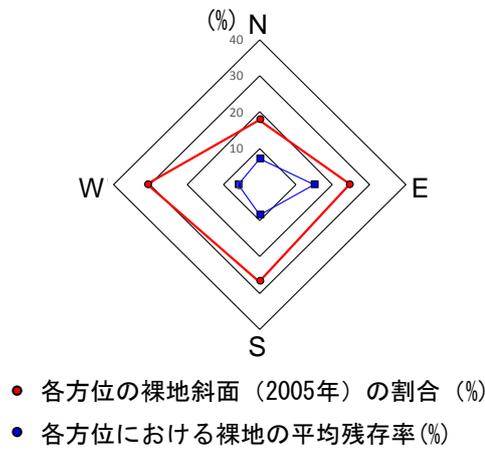
図11 裸地の斜面方位と平均残存率
裸地の斜面方位は、2005年の裸地ポリゴンの重心の斜面方位を示す。

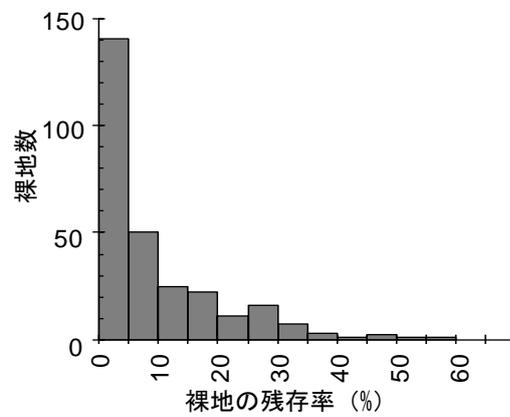
図12 裸地の残存率の頻度分布
グラフには、残存率0% (n=29) のデータも含まれる。

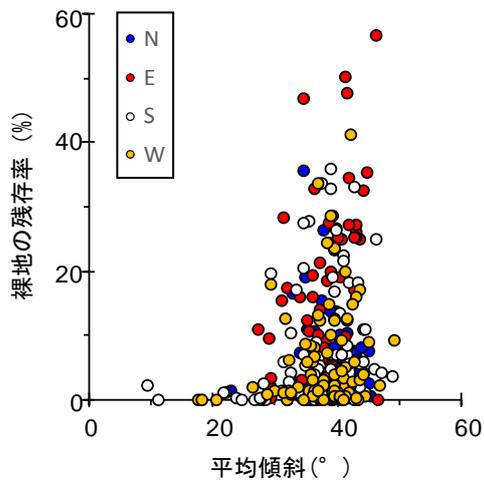
図13 裸地の平均傾斜・斜面方位と残存率の関係
平均傾斜は2005年裸地斜面の値

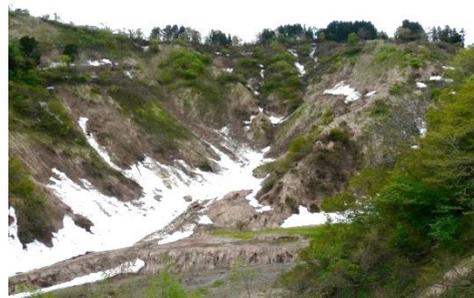
図14 流域Aの状況 (2018年4月)

地震直後(2005年)に、計8箇所の裸地(平均裸地面積 5.8×10^3 m²/箇所)が確認された流域Aを対象に、裸地に侵入した植物の平均樹高を調査した(図14)。その結果、2009年の植生回復箇所(図15の青線)では、平均樹高2m以下の植物が主に分布していることが明らかになった(図15)。また、流域Aの裸地を対象に地震前後の樹高と植被の経時変化を調査したところ、2タイプの変化が確認された。一つは、地震前と2015年で樹高・植被率が異なるタイプである(図16タイプ1)。地震発生前(1975年)には低木(植被率>50%)を示した斜面が、地震時には無林(植被率0~20%)、2015年には無林(植被率

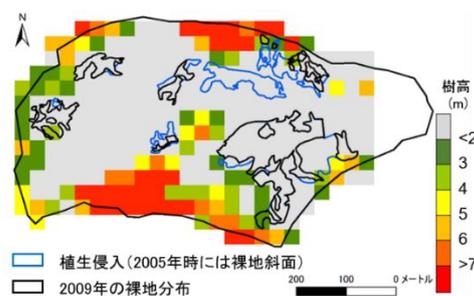
図15 2009年の平均樹高(30m mesh)
