平成 30 年度 研究助成事業報告書

雪崩予防柵の雪庇防止・軽減対策に関する事業

特定非営利活動法人 なだれ防災技術フォーラム

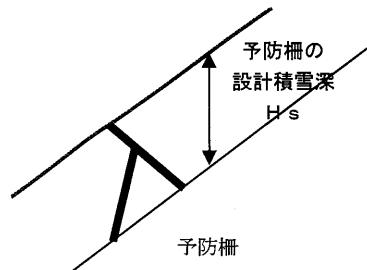
図3.1 予防柵の設計積雪深

ここでは予防柵の設計積雪深に対するその時点の積雪深の比率を「設計積雪深比」と定義し、「雪庇高さ」、「張出し幅」、「雪庇ボリューム」との関係を求める指標とした。

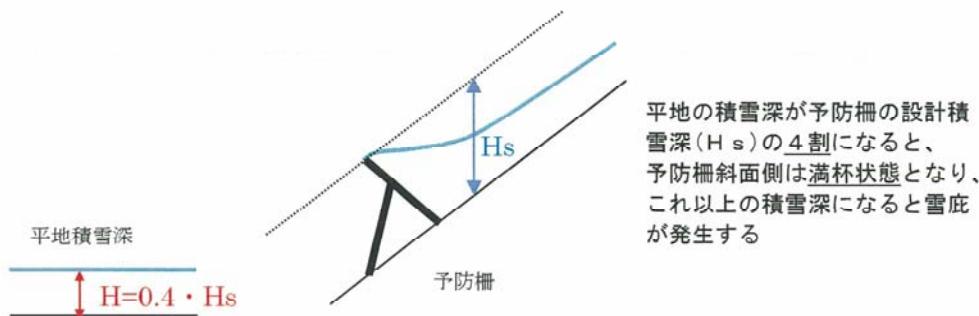
図 3.3 雪庇発生条件説明図

また、雪庇発生の最低条件は、設計積雪深比が 0.4 以上ということが読み取れる（雪庇形成ボリュームの散布図より）。意味合いを下図に示す。

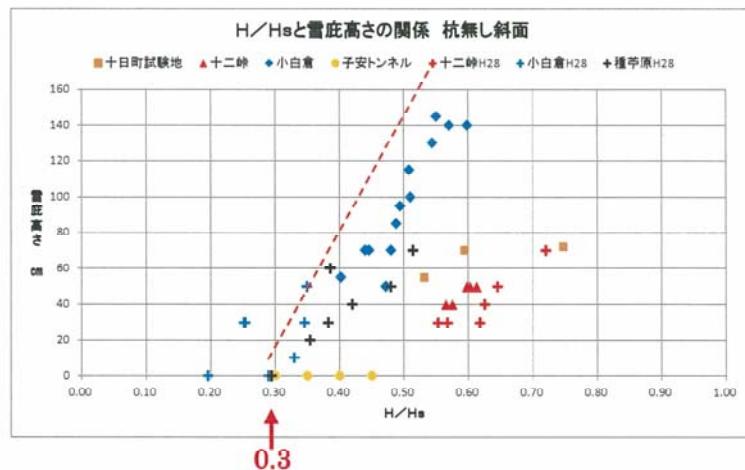
図 3.4 設計積雪深比 (H/H_s) と雪庇高さの関係 無対策予防柵

初年度（H28 年度）の調査では雪庇の張出しが無かったが、予防柵先端横バー部の積雪高さを読み取って整理している。

このデータを本年度観測の雪庇高さの散布図に追加したものと以下に示す。このうち、H28 年度と H29 年度の 2 ヶ年のデータがあるのは小白倉と十二峠である。

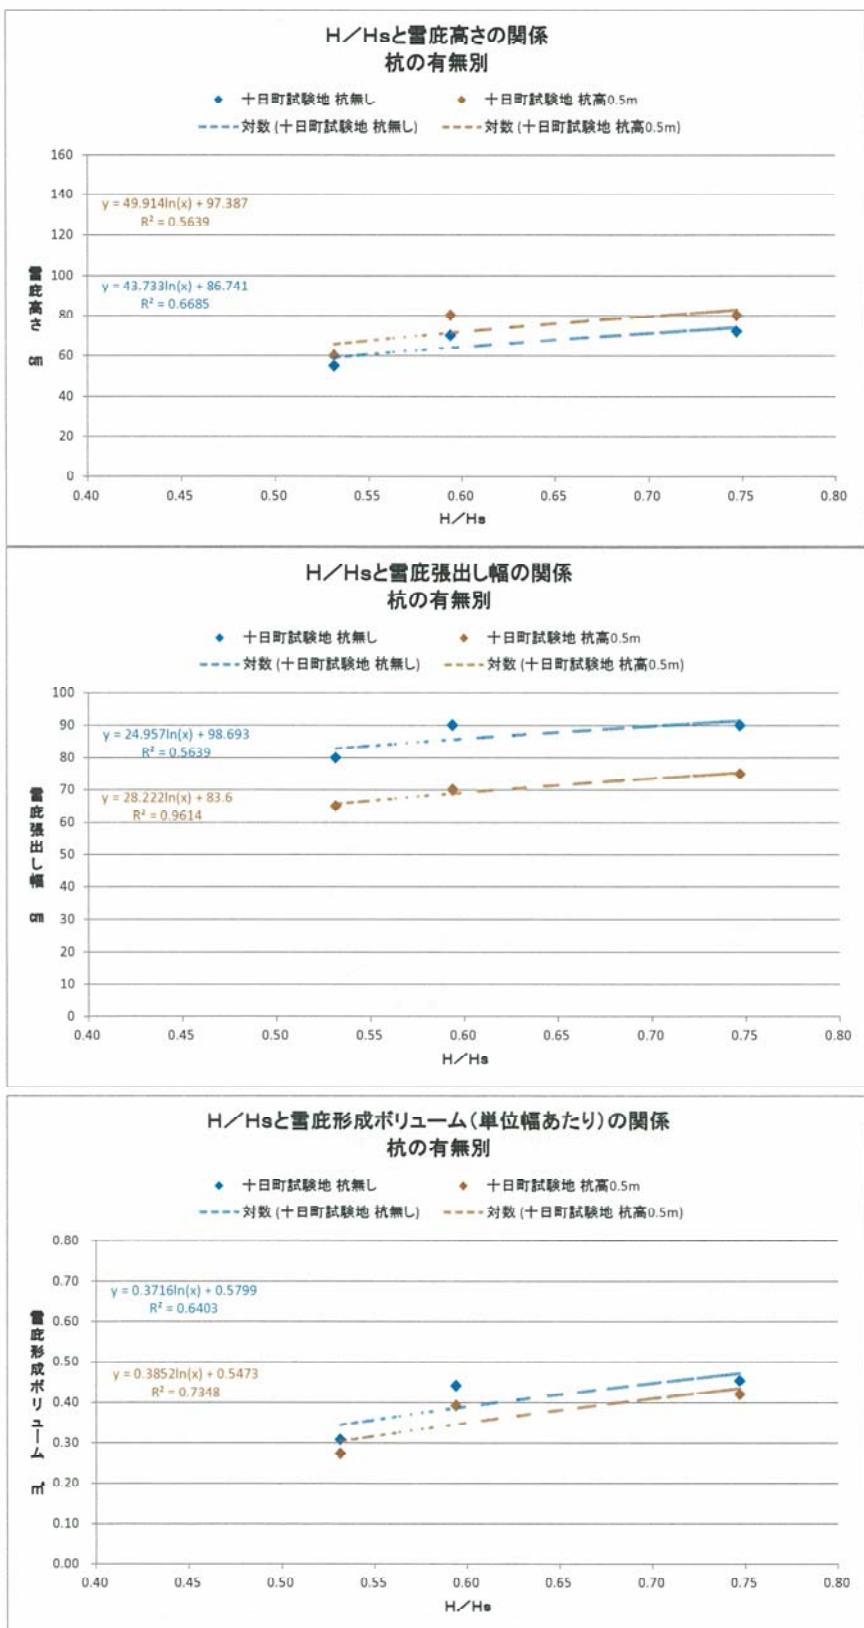
図 3.6 設計積雪深比と雪庇形成状況の関係（十日町試験地）

また、十日町試験地の散布図では、以下の傾向が確認できる。

- ・雪庇張出し幅は杭の有無により約17cmの差が確認できる。

設計積雪深比と雪
庇張出し幅に正の
相関
杭の有無により約
17 cmの差あり

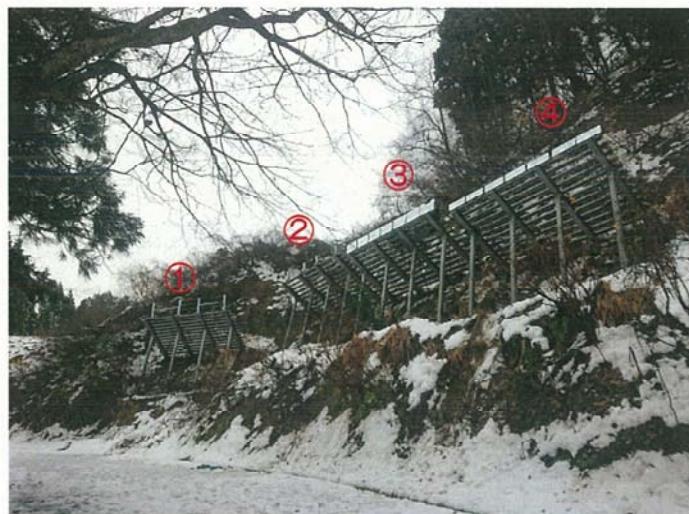
写真 4.2 柵上部雪庇防止工法設置状況（小白倉）
①ワイヤー1m ②ワイヤー0.5m ③三角板 0.5m ④三角板 0.3m

また、同地点の別の柵を対象に、柵上部への雪庇防止工法の効果調査を実施した。杭による効果は間接的なものでほかの要素に影響を受けるため、直接的な工法として効果調査を実施したものである。詳細は「5. 柵上部への雪庇防止工法」を参照。

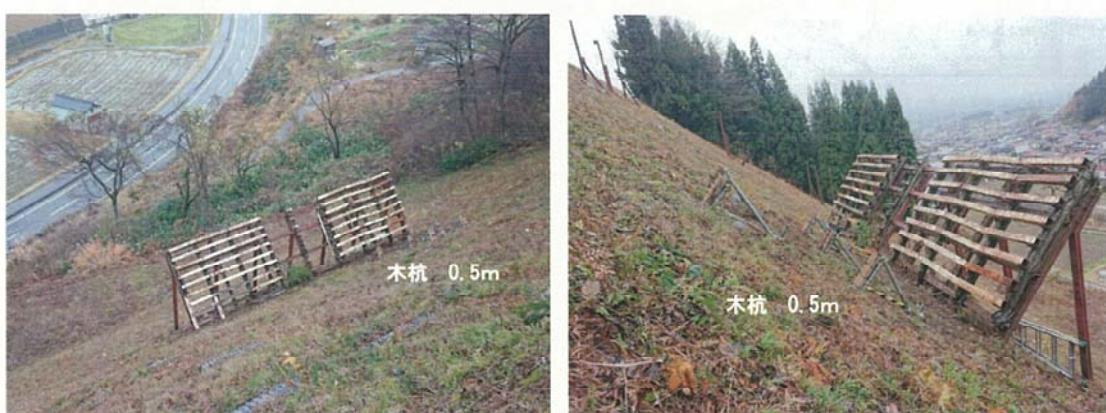
写真 4.3 木杭設置状況（十日町試験地）

十日町試験地は、2年次調査から調査斜面とした。
実験斜面下部に予防柵が2基横並びに設置されており、木杭0.5mを設置して、設置なしの柵との比較観測を行った。

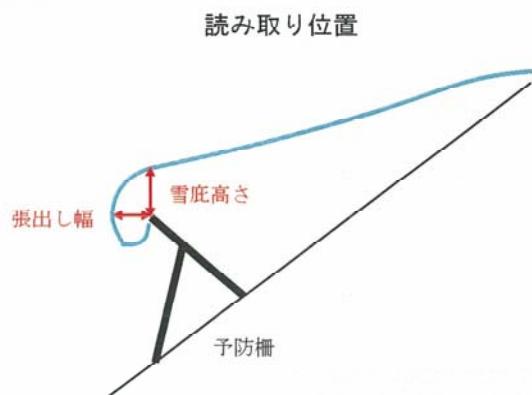
図 4.4 読み取り（計測）位置図

雪庇高さ・雪庇の張出し幅は、予防柵先端の横バー位置を基準とした（下図参照）。

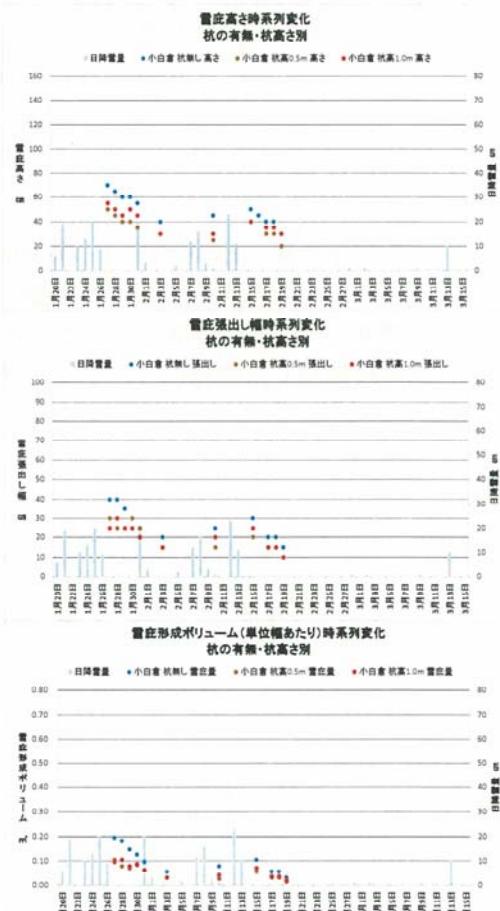
図 4.6 雪庇形成状況（小白倉）

調査対象予防柵の雪庇形成状況（連続写真撮影、定期写真撮影・現地観測より判読・整理）を次ページに一覧で示す。また、「雪庇高さ」及び「雪庇張出し幅」の時系列グラフと、以下の算式で算出した単位幅あたりの「雪庇ボリューム」の時系列グラフもあわせて示す。

年月日	トライパイル設置 予防柵 (杭高 1.0m)		トライパイ爾設置 予防柵 (杭高 0.5m)		杭設置なし 予防柵		備考
	雪庇高さ cm	張出し幅 cm	雪庇高さ cm	張出し幅 cm	雪庇高さ cm	張出し幅 cm	
1月 27 日	55	25	50	30	70	40	
1月 28 日	50	30	45	25	65	40	
1月 29 日	45	25	40	25	60	35	現地計測
1月 30 日	50	25	40	30	60	30	
1月 31 日	45	20	35	25	55	25	
2月 3 日	30	15	30	15	40	20	
2月 10 日	30	20	25	15	45	25	
2月 15 日	40	25	40	20	50	30	
2月 17 日	35	15	30	15	45	20	
2月 18 日	35	15	30	15	40	20	
2月 19 日	30	10	20	10	30	15

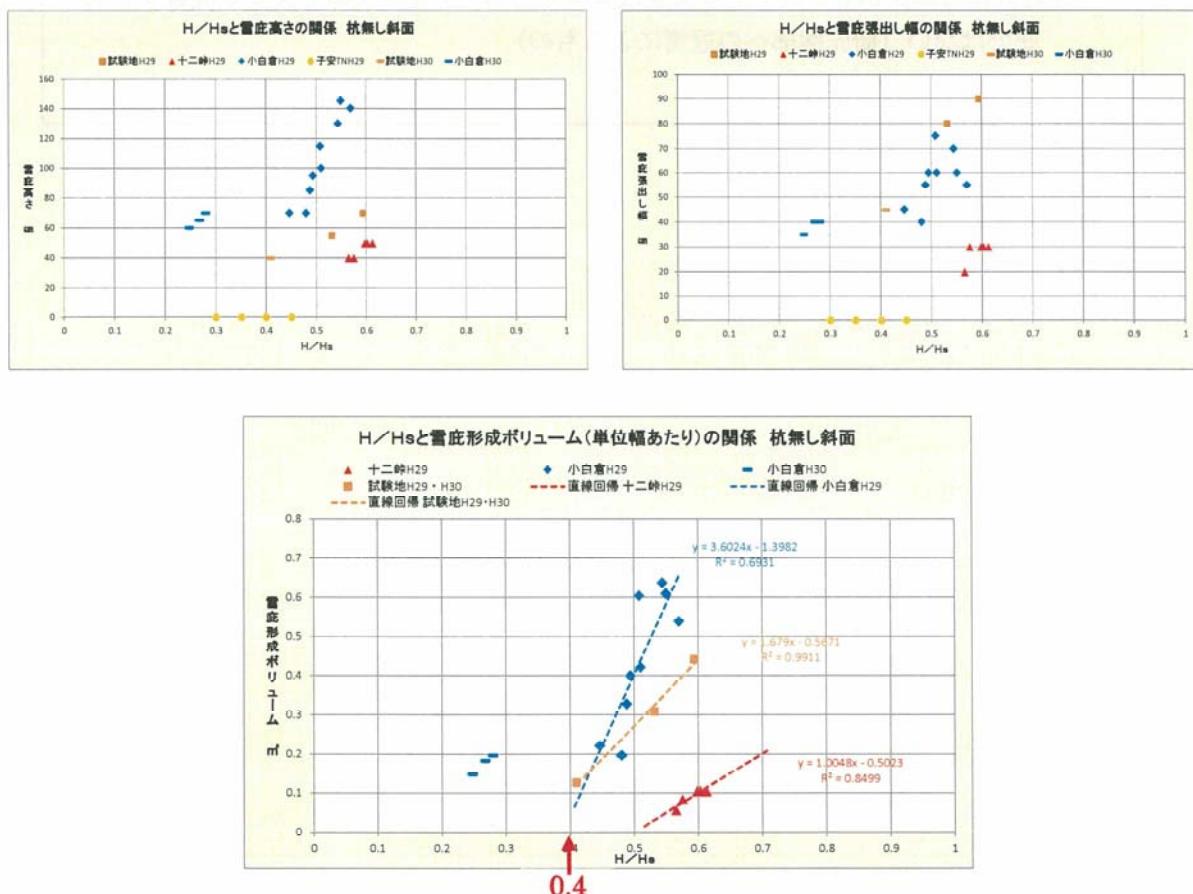
図4.9 設計積雪深比（ H/H_s ）と雪庇形態の関係 無対策予防柵

以下に前項で示した、設計積雪深比（ H/H_s ）との関係で、雪庇高さ、雪庇張出し幅、雪庇形成ボリューム（単位幅あたり）の傾向をとりまとめた昨年度作成した散布図に、本年度のデータを追加した散布図を示す。

昨年と同様、対象斜面は杭を設置していない斜面（無対策斜面）とした。また、計測データの確認を再度行い、雪庇の張出し幅が30cm以下の小規模のデータは除外した。同様に数日間の連続降雪直後の計測データ1件も条件が異なることから解析対象から除外した。

上記散布図より各斜面で傾向が異なっていることが確認できる。

小白倉は昨年度と本年度で大きく分布が異なっており、本年度のデータは小規模のものがほとんどのため近似式の対象データから除外した。近似式より雪庇発生条件は設計積雪深比が0.4以上と判断される。

十日町試験地の近似式は小白倉と比較し傾きが緩く、雪庇発生条件は設計積雪深比が0.3以上と判断されるが、0.4以下では小規模な雪庇がほとんどと推測される。

十二峰では雪庇発生条件として設計積雪深比が0.5以上と判断されるが、前ページに示した斜面状況と予防柵の特性と考えられる。

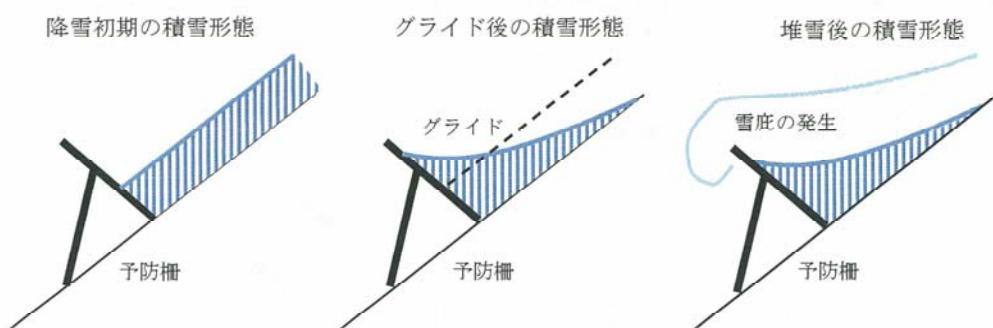
図 4.10 予防柵上の雪庇形成状況模式図

予防柵上の雪庇形成メカニズム（概略）の例を下図に示す。

降雪直後は斜面にはほぼ均一な積雪となるが、重力の作用によりグライドが発生し、下方の予防柵方向へ押し固められる。

予防柵斜面側のポケットが満杯になるとその後の降雪で予防柵上部から雪庇が張出し成長する。

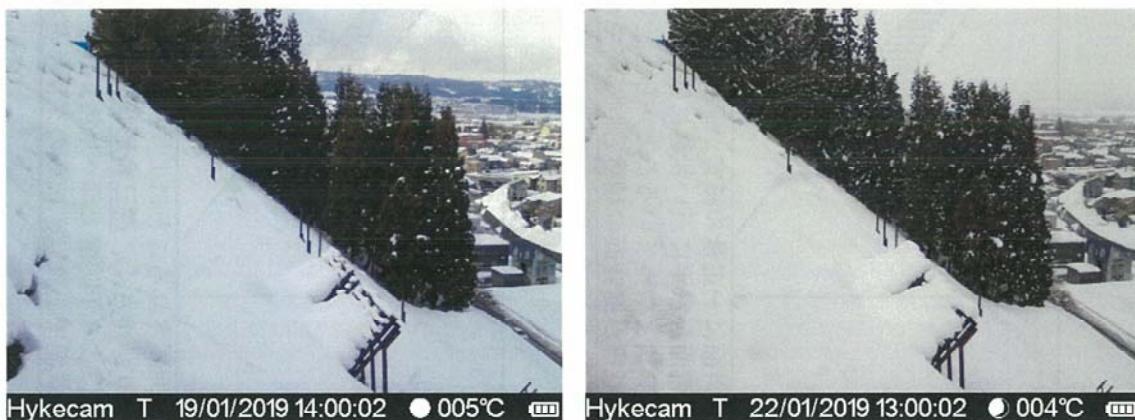
写真 4.4 杭の有無による堆雪状況の違い（十日町試験地）

以下に示す写真は、今冬期の1月29日、1月22日の十日町試験地の状況である。

手前の予防柵の斜面側に高さ0.5mの木杭を設置している。雪面に杭によるグライド抑制の結果と推測される凹凸が見られ、予防柵上部への堆雪も奥側の無対策予防柵と比較し、やや少ない状況が確認できる。

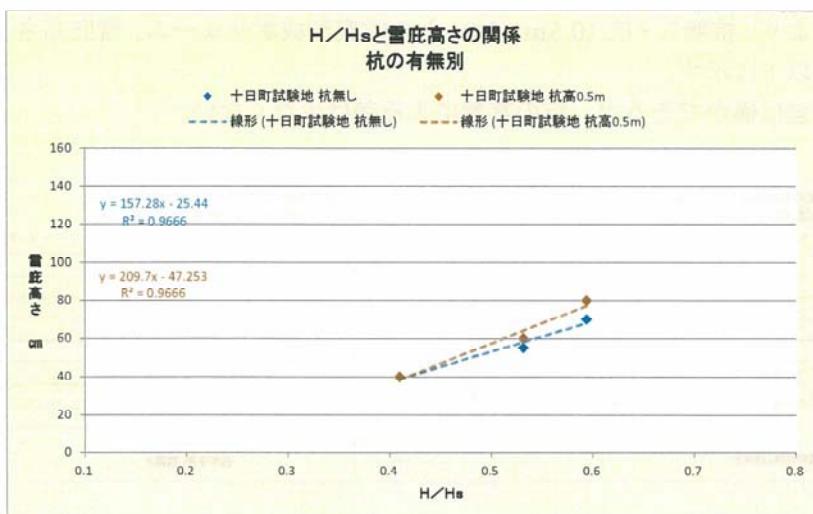
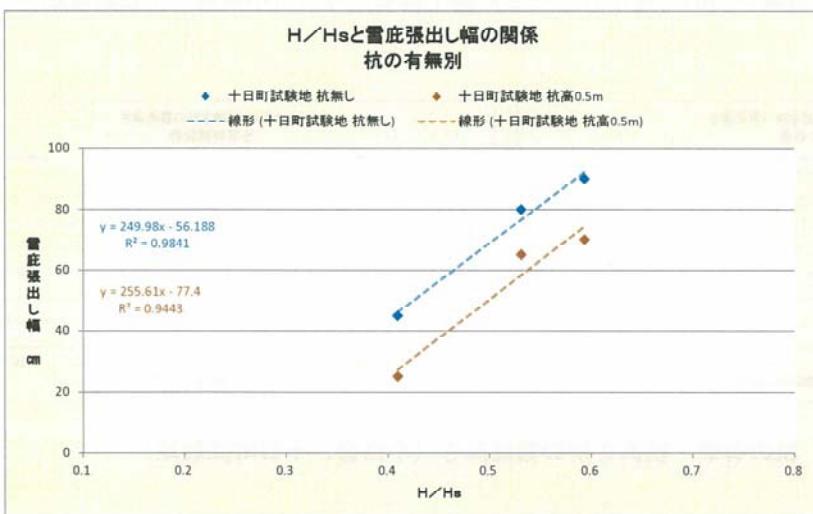
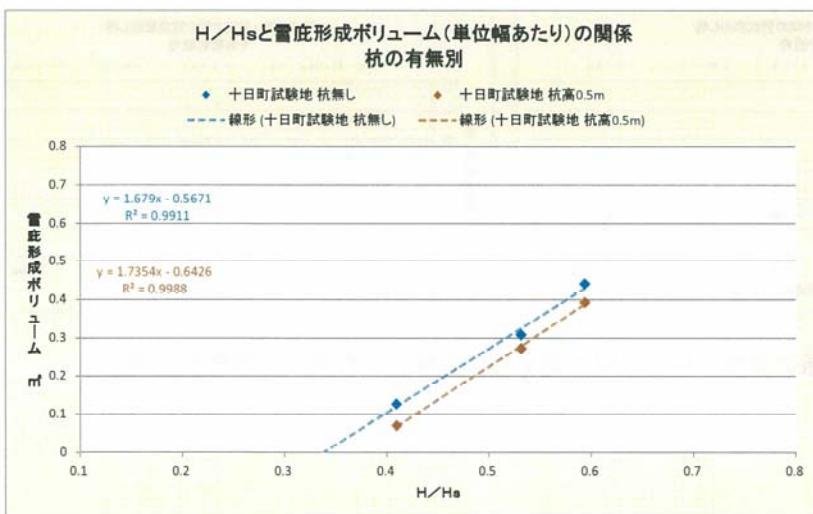
図 4.12 設計積雪深比と雪庇形成状況の関係（十日町試験地）

十日町試験地の散布図でも、2 年次と同様に以下の傾向が確認できる。

- ・雪庇張出し幅は杭の有無により約 10~20 cm の差が確認できる。

設計積雪深比と雪
庇張出し幅に正の
相関
杭の有無により約
20 cmの差あり

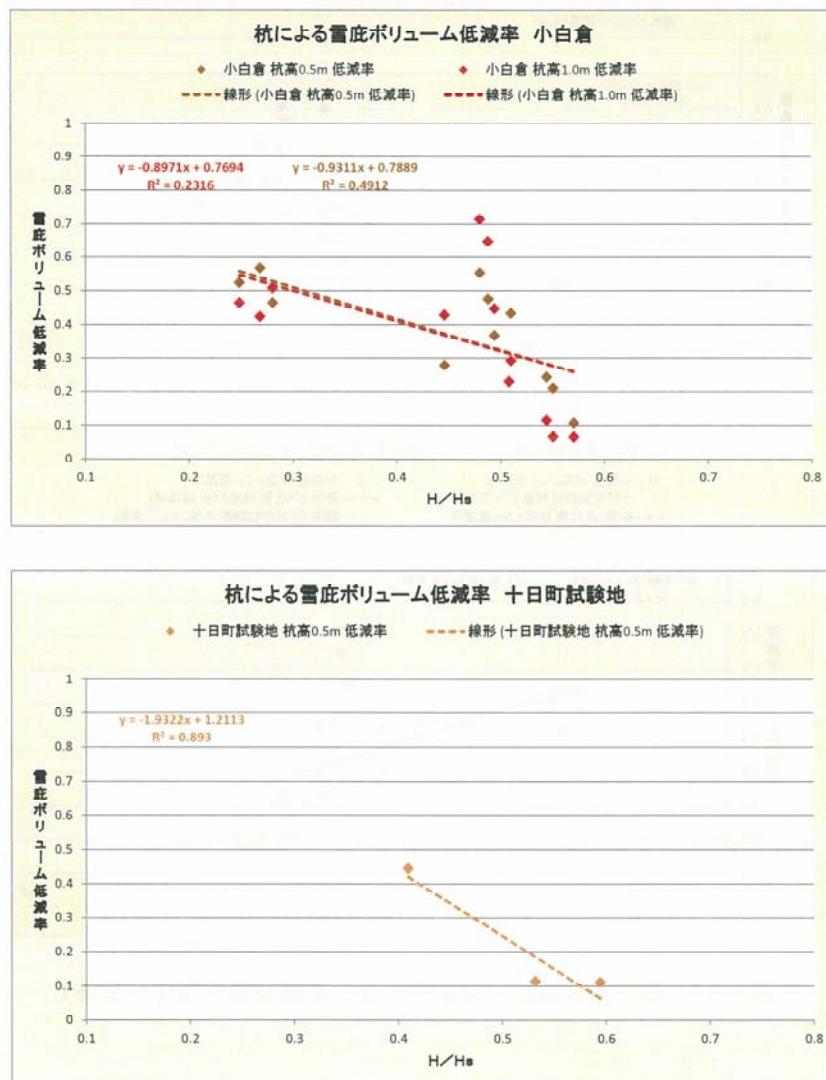
図 4.16 設計積雪深比と雪庇ボリューム低減率の関係（小白倉、十日町試験地）

雪庇ボリューム低減率の設計積雪深比との関係について示す。

はばらつきが大きいものの、両地点とも雪庇ボリューム低減率に設計積雪深比と負の相関がみられる。また、観測地点や杭高により近似式の傾きにやや違いがあるものの顕著な差はなく、設計積雪深比が 0.3 のとき 0.5、0.6 のとき 0.1~0.2 の低減率が期待できる結果となった。

- ・設計積雪深比と雪庇ボリューム低減率に、ばらつきが大きいものの負の相関性がみられる。
- ・雪庇ボリュームの低減率に杭高による顕著な差はみられない。平均値は約 0.35であった。

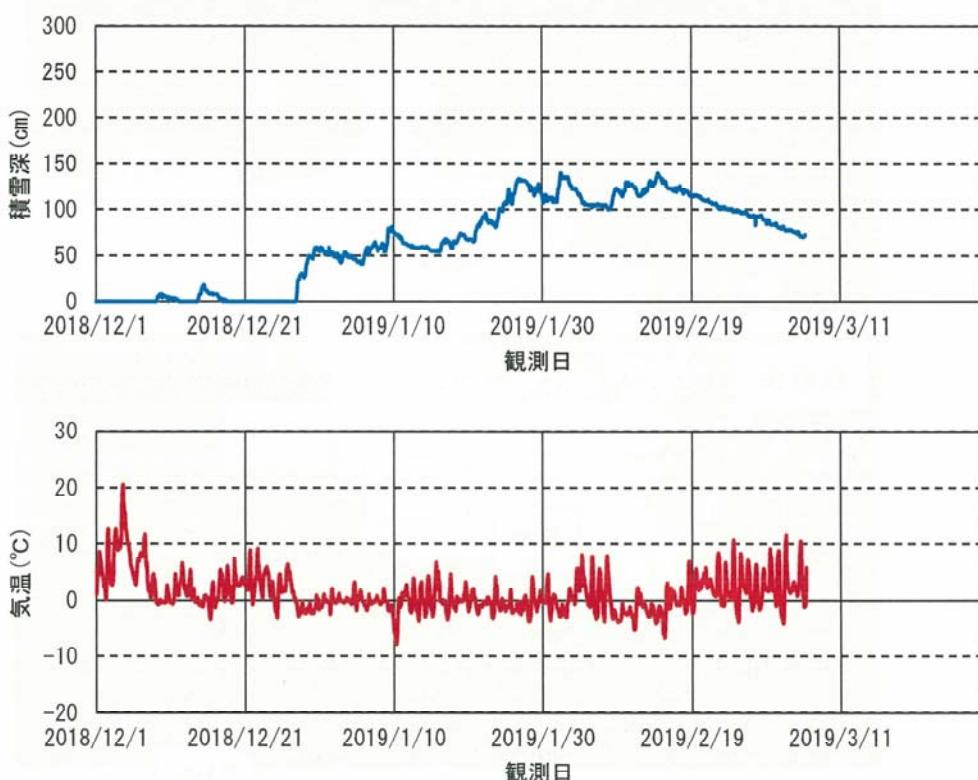
図 5.1 十日町市の積雪深と気温

十日町の積雪深と気温の関係を図 5.1 に示す。

2019 年の積雪は、12 月 27 日頃から増加し、1 月 20 日～1 月 29 日の寒気により 2 月上旬で 1.5m 程度まで積雪が増加した。最大積雪深は、2 月 14 日の 1.4m であり、例年に比べ積雪深は少ない。

雪庇防止工を設置した小白倉地内の積雪においても、概ね観測点の積雪深と同等であり、最大積雪深は、1.5m 程度である。

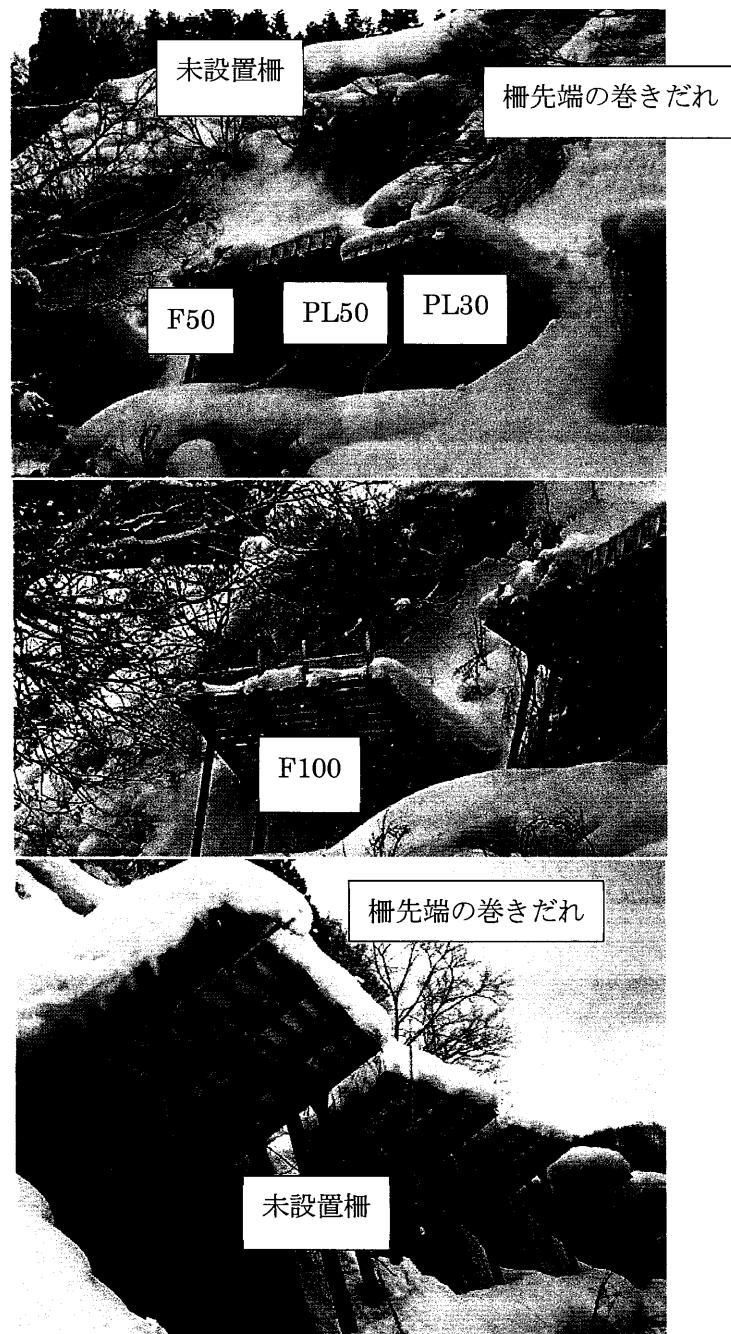
図 5.3 現地での観測状況

図 5.3 に現地での観測状況を示し、図 5.4 に 2 月 14 日～2 月 25 日までの定点観測写真を示す。

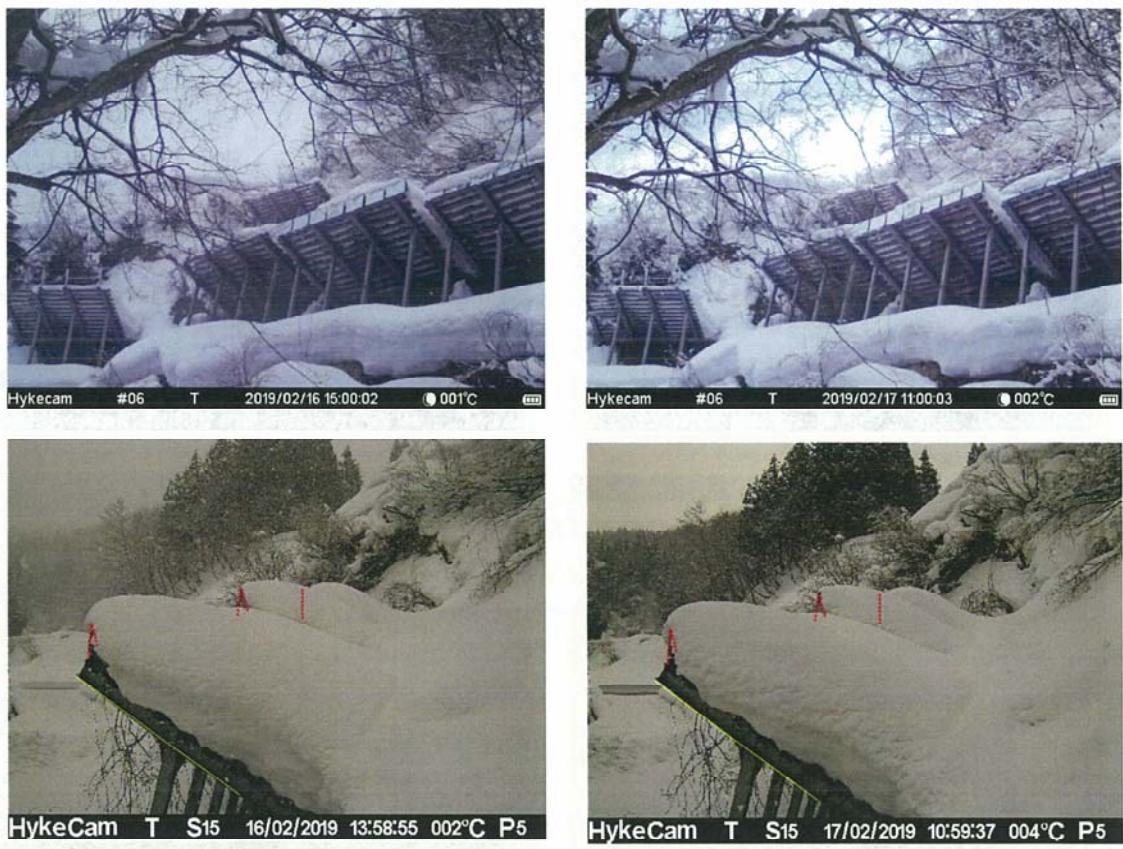
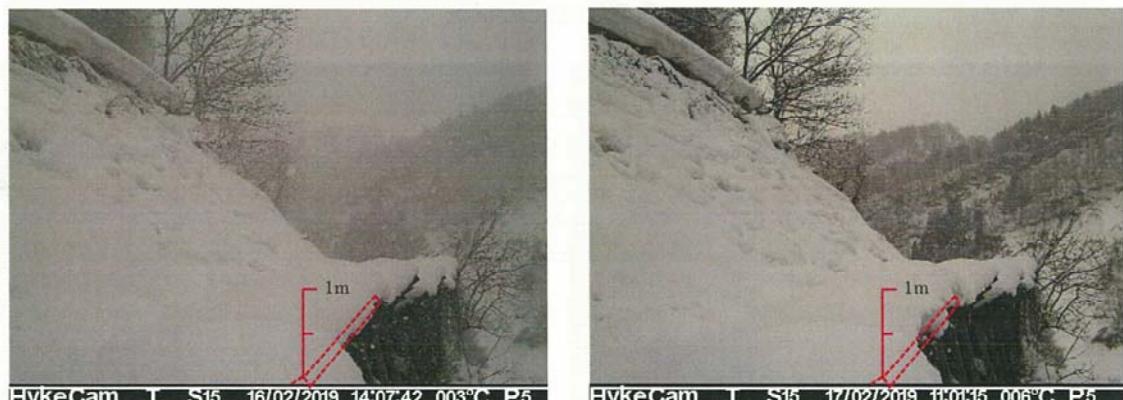
図 5.4 (b) 定点観測写真(2/16, 17)

雪庇防止工の状況

雪庇防止工未設置の状況

雪庇防止工は、柵先端からのクリープによる巻きだれを切断することで、雪庇の形成を抑制している。今回の観測では、雪庇防止板構造の PL-30 および PL-50 に冠雪がみられたものの、雪庇の形成に至っていない。

ワイヤロープタイプの F-50 および F-100 は、積雪深 1.5m 程度のとき小規模な着雪がみられたものの、気温の上昇によって雪庇が切断され雪庇成長抑制効果を発揮している。

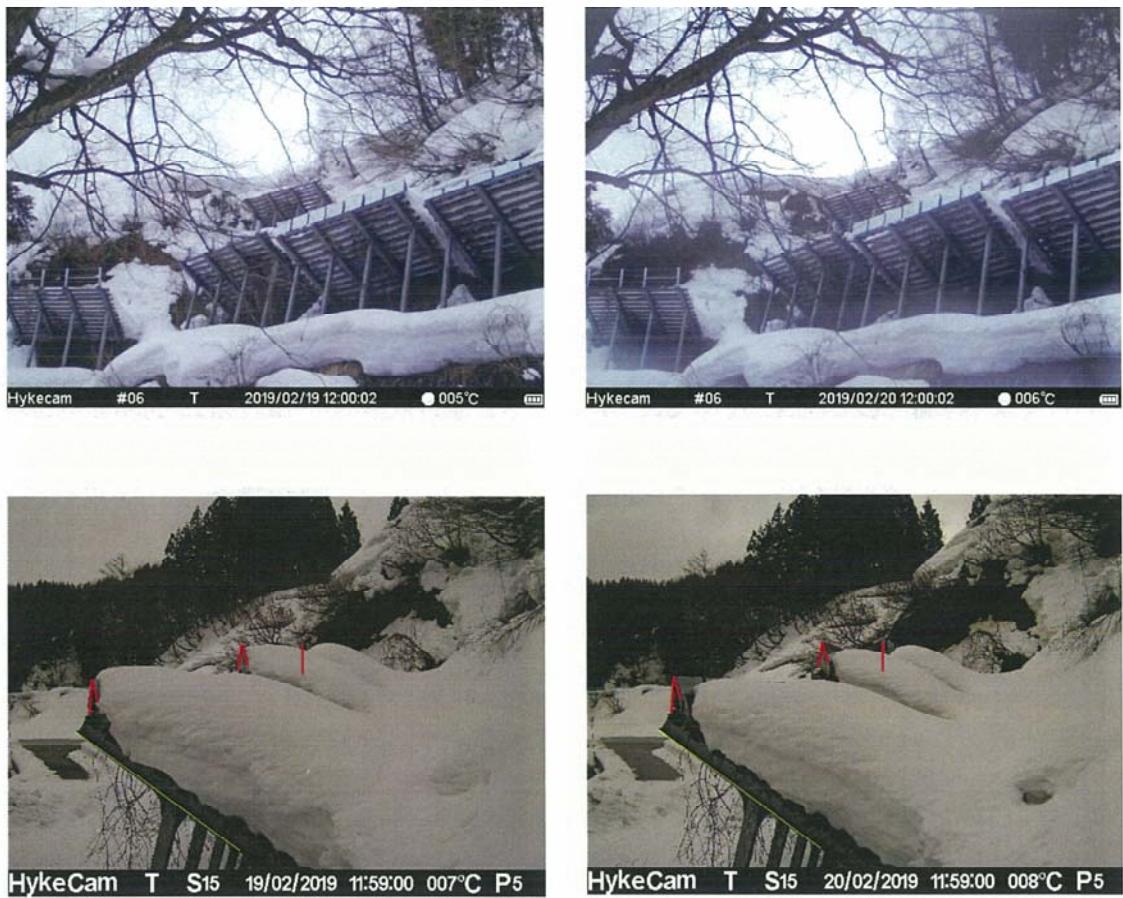
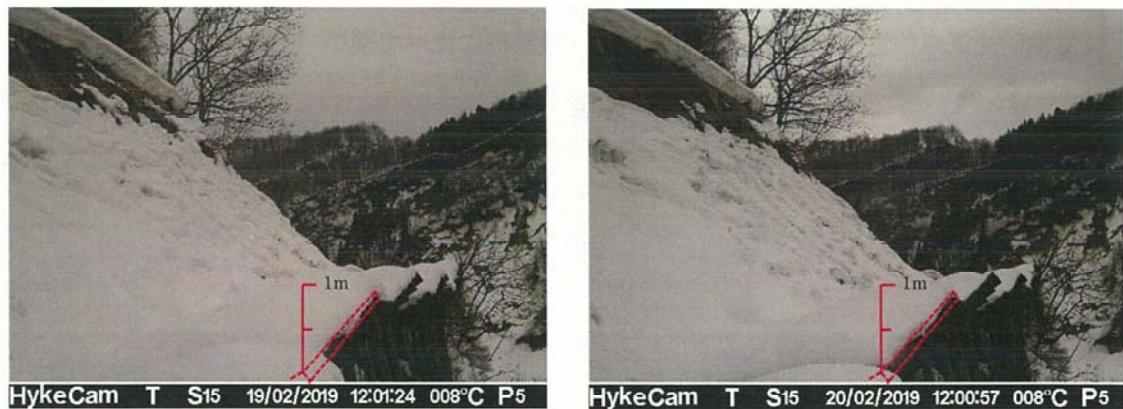
図 5.4 (d) 定点観測写真 (2/19, 20)

雪庇防止工の状況

雪庇防止工未設置の状況

ワイヤロープタイプは、ロープの隙間からの積雪の張り出しがあるものの、気温の上昇により消失し、雪庇の成長を抑制している。また、ロープからの雪庇のせり出しへ、観測期間中に発生していない。また、雪庇防止板構造に比べて融雪速度が速い。これは、柵先端側の積雪表面が露出することで、融雪を促進したものと考えられる。

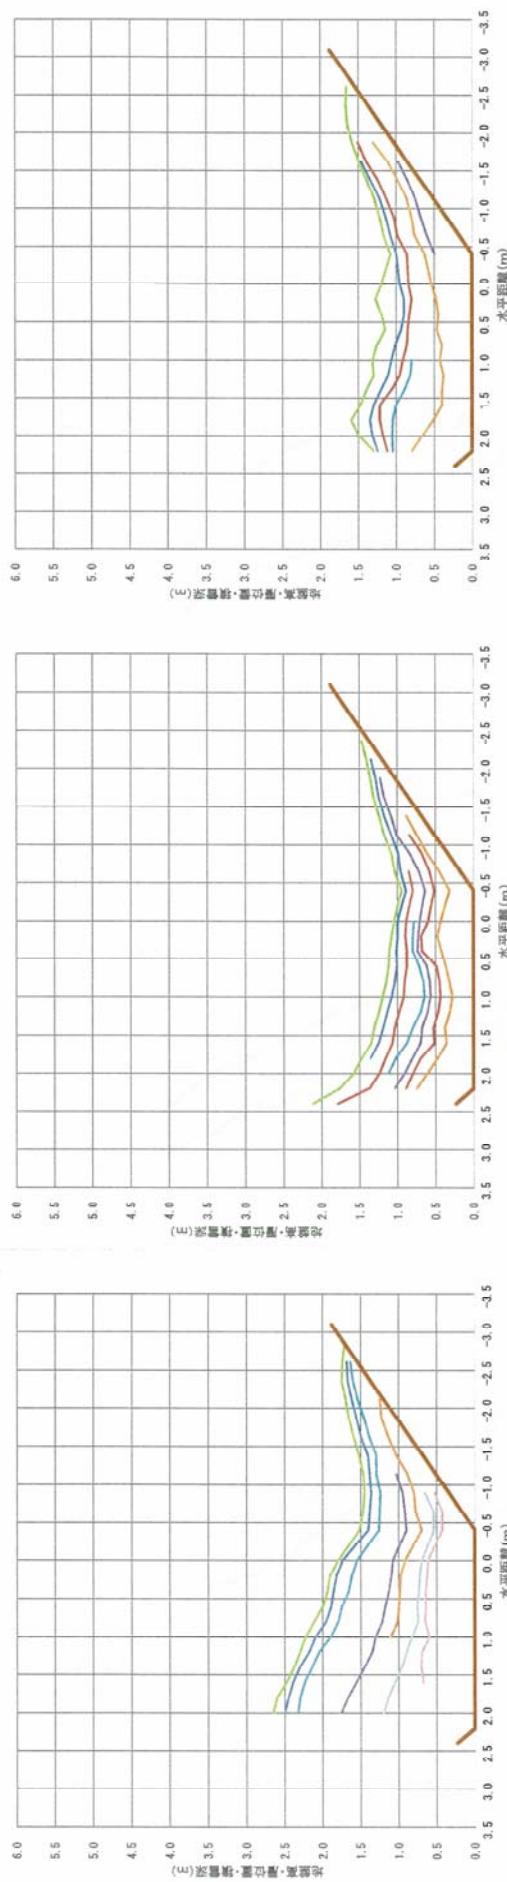
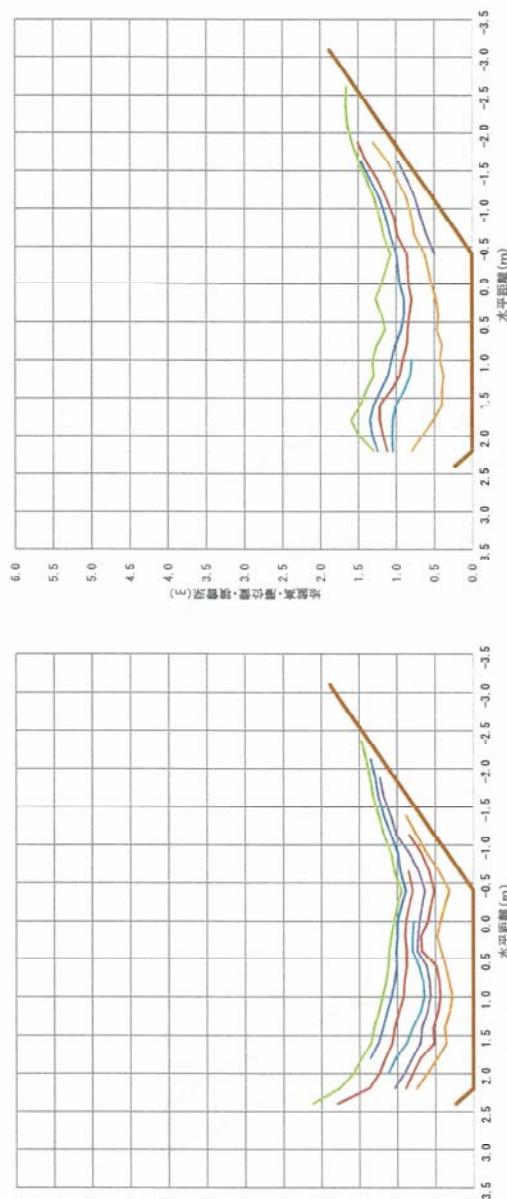
- トライパイアル設置斜面では、雪面及び積雪層ともに予防柵先端と斜面の間の窪みが大きく、初年度・昨年度と概ね同様な傾向が確認できる。
- トライパイアル設置なし斜面では設置斜面と同様に窪みは確認できるものの、設置斜面より小さい。
- トライパイアル 0.5m設置斜面の平坦部の積雪層の乱れは降雪初期の雪塊の落雪によるもの。
