平成 31 年度（令和元年度）研究助成事業報告書

新潟県におけるコンクリート構造物の品質確保と技術伝承を目的とした  
施工プロセスの実験的検討および P D C A サイクル構築を推進する事業

令和 2 年 3 月

一般社団法人新潟県コンクリートメンテナンス研究会 幹事 吉原 敬（代表者）  
長岡工業高等専門学校 環境都市工学科 陽田 修（構成員）  
長岡工業高等専門学校 環境都市工学科 井林 康（構成員）  
長岡工業高等専門学校 環境都市工学科 村上 祐貴（構成員）  
一般社団法人新潟県コンクリートメンテナンス研究会 幹事 田中 興次（構成員）

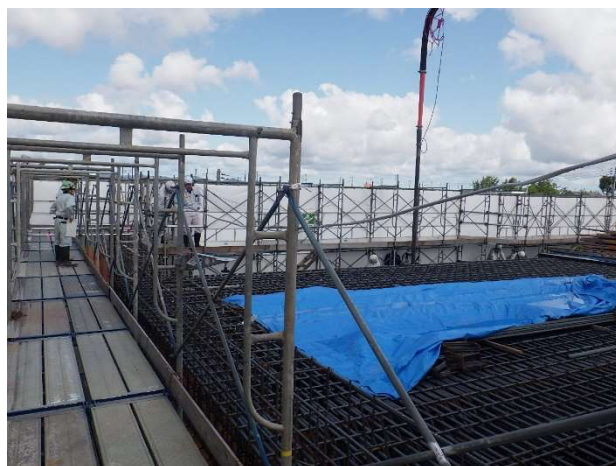
図－9 施工状況把握チェックシートの実習状況

コンクリート工の基本事項を遵守することで、施工由来のひび割れを防止することを目的として開発された「施工状況把握チェックシート」の実習を行った。また、施工済みのボックスカルバートを対象に、「目視評価」による品質評価の実習を行った。実際のコンクリート打ち込み作業を対象とした「施工状況把握チェックシート」の実習を 2 回、施工済みのコンクリート構造物を対象とした「目視

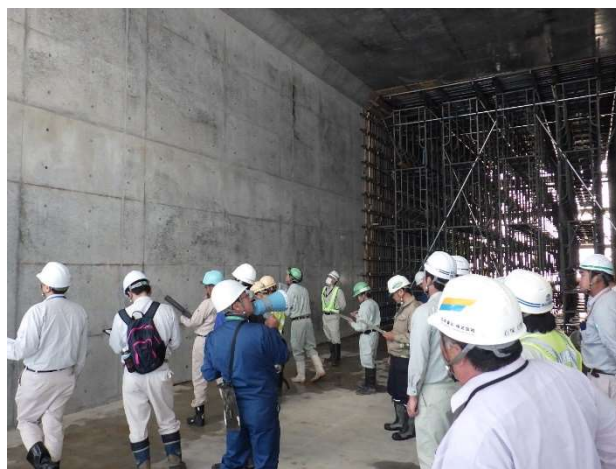
図－10 目視評価の実習状況

評価」の実習を 2 回、延べ 55 人の技術者が参加し品質確保の実践活動を行った。
