# 実構造物におけるコンクリートの品質の空間変動が 耐久性評価に及ぼす影響に関する研究（その2） 報告書

新潟大学 佐伯竜彦

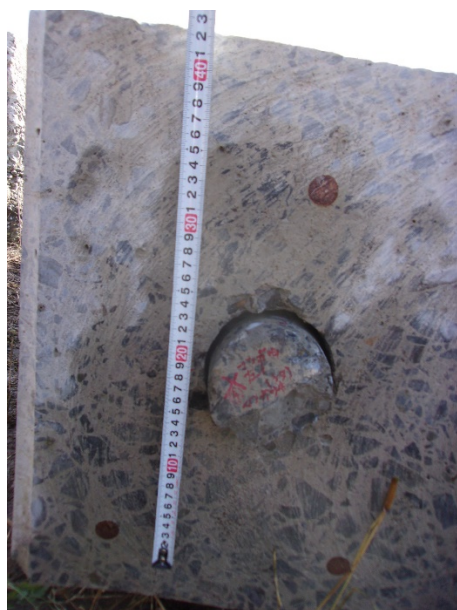
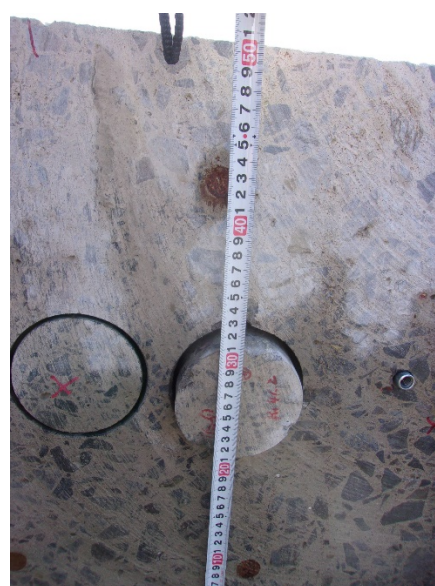
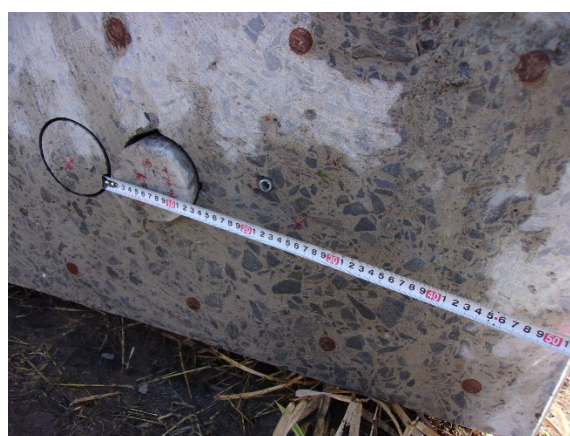
写真-1 桁④のコア採取状況

写真-1に桁④におけるコア採取の状況を、図-5に各コアの塩化物イオン濃度分布を示す。図-2および写真-1に示されるように、④-1および④-2は鉄筋の下からコアを採取し、④-3では上部に鉄筋のない位置からコアを採取した。これは、コンクリートの打込みに際して、鉄筋の有無によって材料分離の状況が異なる可能性があることを考慮したものであり、それが耐久性に及ぼす影響を評価する目的でコア採取位置を選定した。

④-1 鉄筋下

④-2 鉄筋下

④-3 鉄筋間

図-5より、鉄筋下のコアである④-1、④-2においては、明らかに外部から塩分浸透が生じた場合の濃度分布形状が確認できる。一方、④-3では、塩分濃度が表面からの距離によらず均一であり、外部からの浸透がない場合の濃度分布形状となっている。各コアの粗骨材面積率に着目すると、④-1は38.5%、④-2は30.4%、④-3は41.6%であり、明らかに④-1および④-2で粗骨材が少なくなっていることがわかる。骨材は塩化物イオンの拡散の障壁となるため、④-1と④-2では粗骨材が少ないために塩分浸透量が多くなっていると推察できる。これら二つのコアは前述したように、鉄筋の下から採取したものである。鉄筋は、コンクリートの打込み際して障害物となる。図-6に模式的に示すように、上部から打込まれた
