一般財団法人新潟県建設技術センター 研究助成事業（2022 年度）

除雪業務の DX 化促進に関する事業

代表者 長岡技術科学大学 環境社会基盤系 准教授 高橋一義

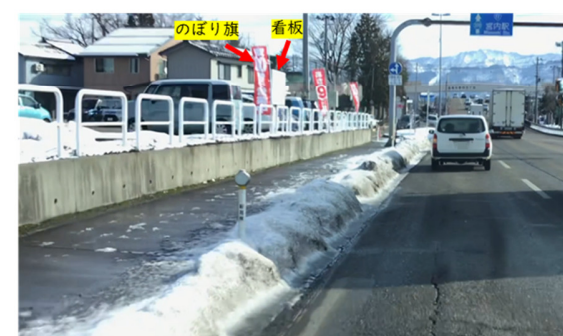
図3 校正前後の点群と点群領域の様子(領域-1 と領域-2)

棒状・線状の構造物を含む領域-1と領域-2（図3cと3f）にある街灯、フェンス、看板、のぼり旗が校正前点群では、その形状が不明瞭であることが分かる（図3aと図3d）。また、領域-3と領域-4では路面の位置が二重に見えている（図4aと図4d）。とくに車両進行方向に位置している街灯のポールが多重に現れ、街灯やポールの存在を一見して読み取れない状態である（図4aについても同じ）。これに比べて、車両進行方向と直交する位置にある看板やのぼり旗は形状がぼやけているものの、それらの存在は読み取れる状態である。ここから、開発装置のLiDARとGNSS/INSの取り付け角誤差の内、azimuth角（方位角）は、roll角とpitch角にくらべて大きな値をもつことが予想される。

校正量を試行錯誤的に変動させ校正值を決定した（表 3）。図 3 と 4 の校正後の点群は、表 3 の校正值を用いて再計算して得た点群である。校正後点群では、街灯のポールが直線状に現れ、看板やのぼり旗の形状のより明瞭になり（図 3b と図 3e）。また 2 重に見えていた路面位置も概ね一つの直線に重なる状態である（図 4b と図 4e）。

群が記録された領域の様子を図3に示す。

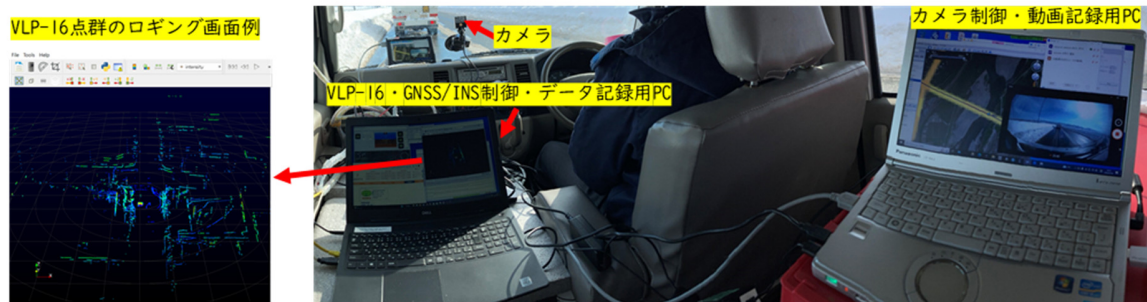
軽バンのルーフキャリアに開発装置を取り付け（図 5a）、走行しながら道路堆雪状況を記録した。N-Quick は開発装置とは異なり、車両後方のみをレーザ走査する。そこで、車両の最も後方に N-Quick を取り付けた（図 5b と 5c）。軽バン内では、計測領域の様子を記録するカメラ(USB 接続)をフロントガラスに取り付け、RTK 測位用の基準局データを受信するため、モバイルルータへ介して開発装置を制御・データロギング用 PC をインターネットへ接続した。データロギング用の PC の性能では、データロギングと並行して動画記録するスムーズに実行できなかった。そこで、動画記録用に別途 PC を用意・利用した（図 6）。

図6 データロギングの様子
