平成 30 年度 研究助成事業報告書

雪崩予防柵の雪庇防止・軽減対策に関する事業

特定非営利活動法人 なだれ防災技術フォーラム

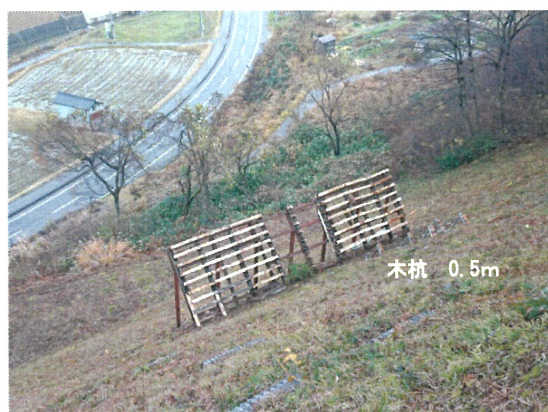
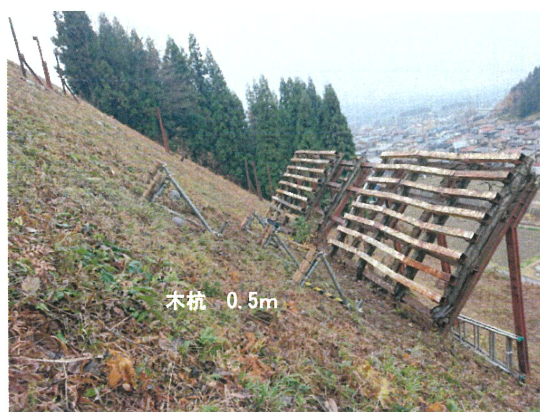
写真 4.3 木杭設置状況（十日町試験地）

十日町試験地は、2 年次調査から調査斜面とした。  
実験斜面下部に予防柵が 2 基横並びに設置されており、木杭 0.5m を設置して、設置なしの柵との比較観測を行った。

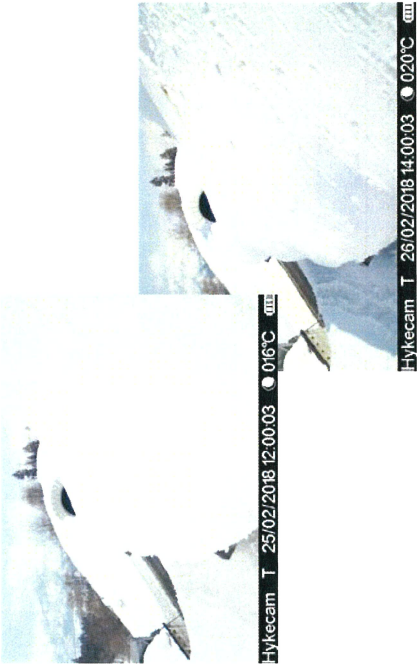
十二峠は斜面が急で柵の傾きも小さく、小白倉の様に柵と斜面の間に小段部分がない。

このため予防柵斜面側はすぐに満杯状態となって雪庇が大きく成長する状況と  
思われたが、写真に示すように柵の先端部からの張出しが少なく、柵上の積雪が  
頻繁に柵から落下するため、雪庇が成長しにくいものと考えられる。

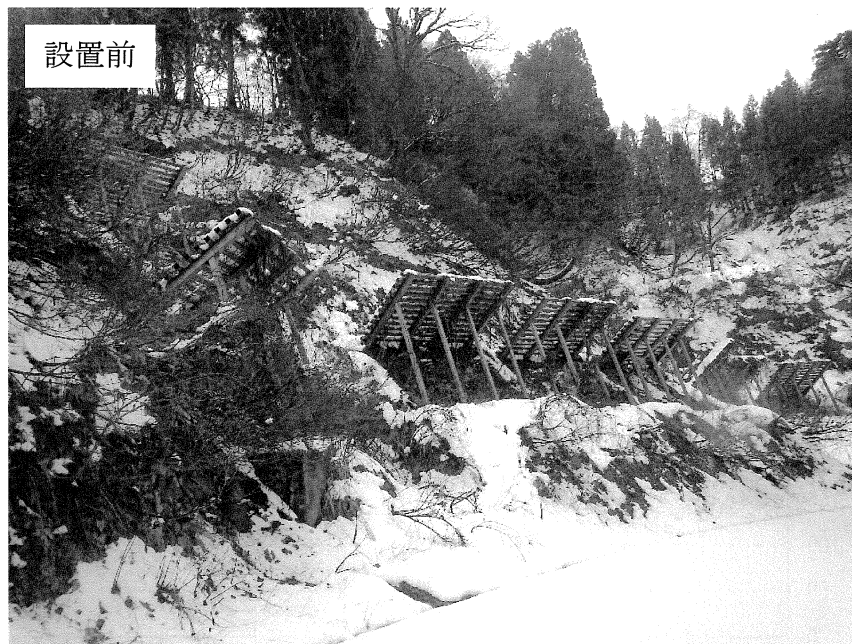
図 5.2 実験供試体

雪底防止工は、高さ 30cm～1m の供試体を設置した。供試体の諸元を表 5.1 に示す。

供試体は、雪底防止版構造とワイヤロープ構造の 2 種類とし、高さの影響および雪底防止効果を比較した。

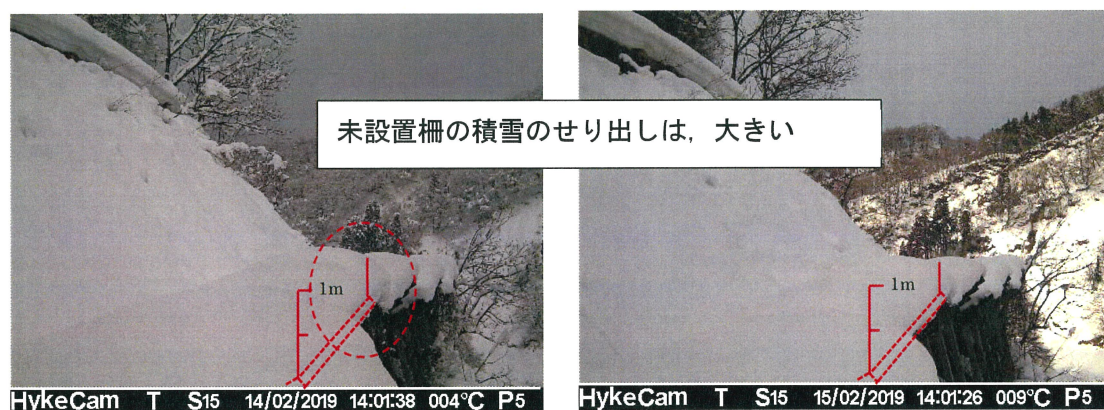
図 5.4(a) 定点観測写真(2/14, 15)

- ① 積雪により、柵上の積雪深が増加
- ② 気温の上昇により、積雪のクリープによって柵先端および側面から積雪がせり出す。
- ③ 雪底防止板および雪底防止柵のワイヤロープから積雪がせり出す。
- ④ 気温の上昇により、小規模な雪塊が崩落を繰り返すことで、雪底の形成を抑制する。

雪底防止工の状況

雪底防止工未設置の状況

雪底防止工は、柵先端からのクリープによる巻きだれを切断することで、雪底の形成を抑制している。今回の観測では、雪底防止板構造の PL-30 および PL-50 に冠雪がみられたものの、雪底の形成に至っていない。

ワイヤロープタイプの F-50 および F-100 は、積雪深 1.5m 程度のとき小規模な着雪がみられたものの、気温の上昇によって雪底が切断され雪底成長抑止効果を發揮している。

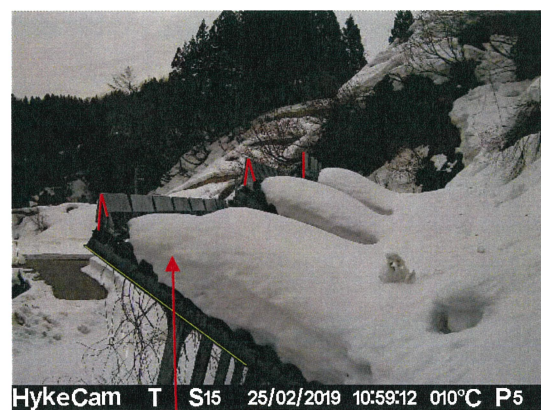
図 5. 4(e) 定点観測写真 (2/21, 25)

雪底防止工未設置柵の融雪は、雪底防止工設置柵に比べて遅い

ワイヤロープタイプは、ロープの隙間からの積雪の張り出しがあるものの、気温の上昇により消失し、雪底の成長を抑制している。また、ロープからの雪底のせり出しは、観測期間中に発生していない。また、雪底防止板構造に比べて融雪速度が速い。これは、柵先端側の積雪表面が露出することで、融雪を促進したものと考えられる。

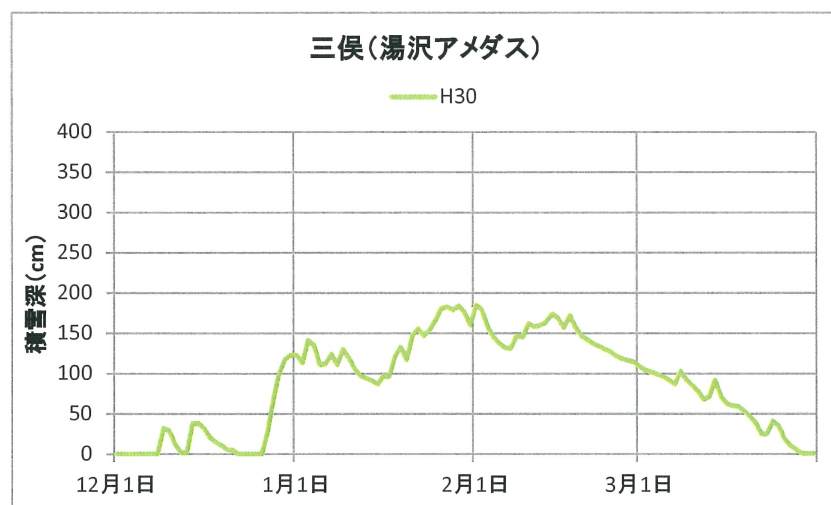
以下に近傍の気象庁観測点である湯沢アメダスの日最深積雪の時系列変化等を示す。

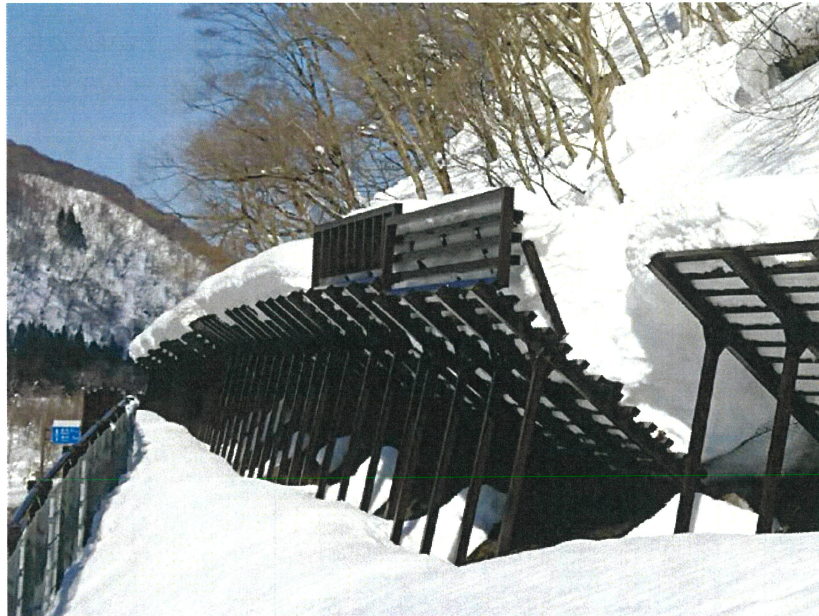
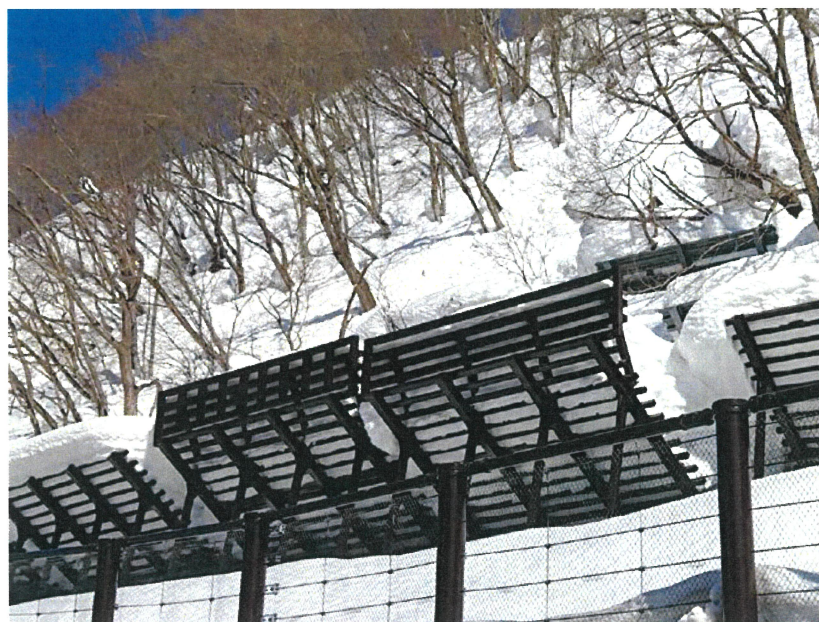
写真 5.2 対策工設置予防柵と未設置予防柵の状況（三俣）

国道 17 号三俣地区の予防柵先端部に設置されている雪庇防止工は、過年度に雪庇（巻きだれ）抑制対策の検討を実施した際に設置された施設で、当時の場所からは移設されている。対策工は横バータイプと格子タイプの 2 種類で、高さはいずれも 1.4m である。

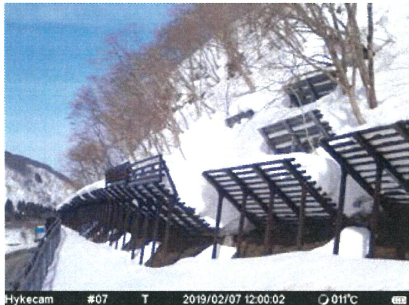
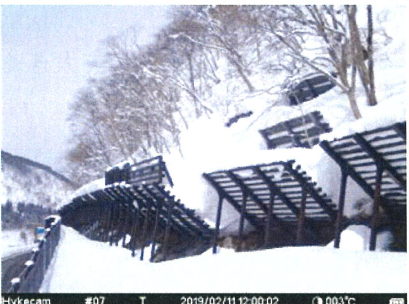
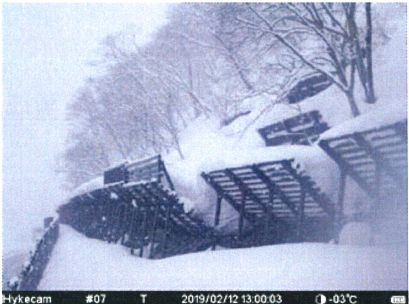
設置から 2 月 7 日までほとんど降雪がなく気温も高めだったことから、2 月 7 日には無対策の予防柵上の雪庇はほぼ解消している。対策工設置予防柵も対策工背後の堆雪高さが減少している。

その後の降雪でも 2 月 3 日の状態を上回る雪庇の形成は見られず、対策工設置予防柵では降雪時に対策工への若干の冠雪がみられた程度であった。

| 日時 | 自動撮影写真 | 雪底形成状況 |
|---|---|---|
| 2019/2/7<br>12:00 | | 無対策予防柵上の雪底はほぼ解消 |
| 2019/2/12<br>13:00 | | 対策工へ僅かに冠雪 |
