# 一般財団法人新潟県建設技術センター 平成 28 年度研究助成事業報告書

「新潟県におけるコンクリート構造物の表層品質向上を目的とした 施工方法及び評価手法の検討に関する事業」

## 新潟県におけるコンクリート構造物の表層品質向上を目的とした 施工方法及び評価手法の検討に関する事業

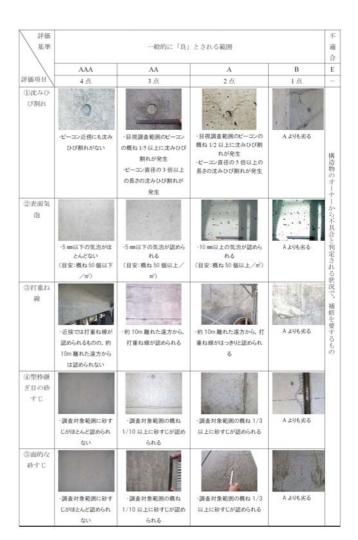
図-1 目視評価の項目と判定基準

目視評価手法は、コンクリート構造物の表面の目視評価によるPDCAで品質向上につなげる品質管理手法として提案されている評価方法である<sup>1)</sup>. 参考文献に示されている評価項目は図-1の5項目であるが、著者らが長岡市及び糸魚川市の既設構造物を対象に行った目視評価では、図-2及び図-3に示す、⑥微細な収縮ひび割れ、⑦豆板の2項目を加えた7項目で評価した.

図-1に示されるように、各評価項目の評価基準を4 段階に分け、それぞれを4、3、2、1点とした. ただし、 図-2及び図-3に示すように、判断に迷った場合、中間 の1.5、2.5、3.5点の評価も可能とした.

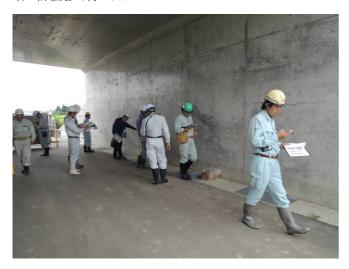
図-4 長岡市内における目視評価状況

長岡市内の既設構造物は、ボックスカルバート×1、橋梁下部工×4の構造物5基を対象とした。ボックスカルバートは内側の右壁、左壁で区分し、橋梁下部工は地上で目視できる高さの打設リフトを評価対象に区分した。評価は、16名の評価者で行った。

表-1に長岡市内の既設構造物目視評価において、評価点3 点未満となった構造物及び評価項目を示す.

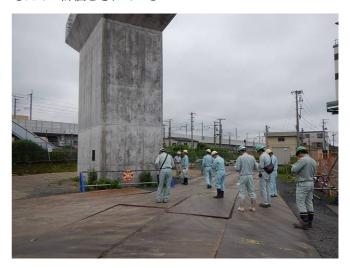
図-5 糸魚川市内における目視評価状況

糸魚川市内の既設構造物は、ボックスカルバート×4、橋梁下部工×4、擁壁×1の構造物9基を対象とした。ボックスカルバートは内側の壁1面、橋梁下部工及び擁壁は地上で目視できる高さの打設リフトを評価対象に区分した。評価は、10名の評価者で行った。

表-2に糸魚川市内の既設構造物目視評価において、評価 点3点未満となった構造物及び評価項目を示す.

両地区とも,橋台及び橋脚において「⑥微細な収縮ひび割れ」が多く見られた.これらの目視評価平均点は構造物単位で1.85~2.59と低く,評価者によって若干のバラツキはあるが,他の評価項目に比べて低い評価結果となった.尚,表-2の糸魚川市内BOX(3)は2.39点と評価されているが,これは盛土工前のBOX外面で評価を行っている.これら構造物の施工業者によると,竣工検査の段階で「微細なひび割れ」は確認されなかったようである.よって,日射及び風,雨,雪などに曝された環境で時間の経過とともに生じたものと推測した.

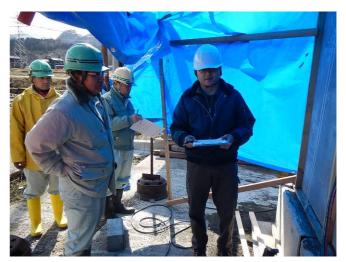
図-29 目視評価実施状況

目視評価を 5 名の評価者で行った. 目視評価の対象区分は,水と接する型枠面の条件で区分(図-10 のA, B及び C, Dの3区分)した. また,試験体の正面と背面で区分し,3号試験体は,垂直面の背面のみを評価した.

また、消気泡効果型剥離剤を塗布した A 区分は、配合の違いを問わず、表面気泡の評価点が低い結果となり、消気泡の効果は確認できなかった.

1 号試験体 (細骨材率: s/a =53.4%) で打重ね線に沿った微細なひび割れが確認できた. ひび割れ幅は,最大で 0.05 mm程度の微細なひび割れである. 同様のひび割れは,他の試験体の打重ね部に見られないため,表面気泡と同様に,ワーカビリティーに対して振動締固め (打重ね下層への振動締固め) が不十分であったと推測する. ただし,透水シートを使用した D 区分の打重ね線には,微細なひび割れは見られない.

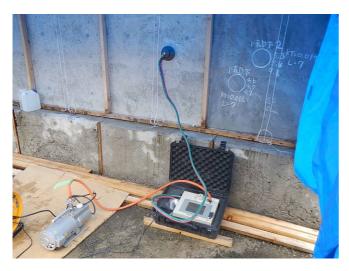
図-32 表面透気試験 (トレント法) 実施状況

試験結果の透気係数を Torrent らによって提案された表-11 の基準 がに従って評価すると、透水シートを使用した D 区分の透気係数が、ほぼ全ての試験体で「良」となった。また、一般的な型枠条件でも「一般」となった。
