平成29年度研究助成事業

塩害を受けた撤去桁の劣化詳細調査および
点検研修施設としての活用

報 告 書

新潟大学 佐伯竜彦

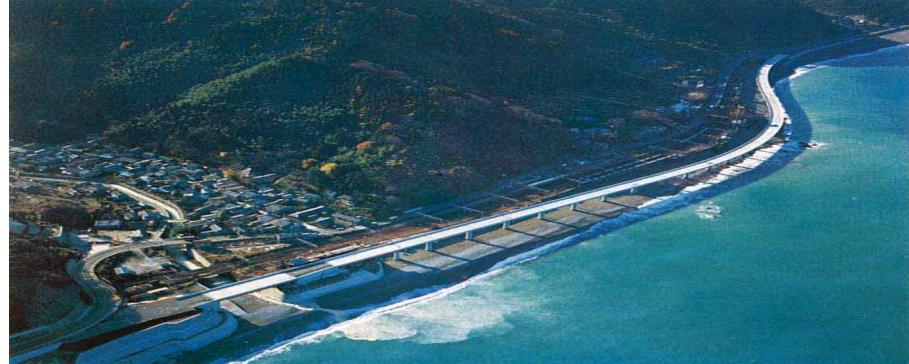
写真 2-1 歌高架橋全景

立地条件としては、写真 2-1 に示されるように、海岸線に位置し、塩害橋梁維持管理マニュアルによる塩害対策区分は、S（海岸線から 0m）とされている。

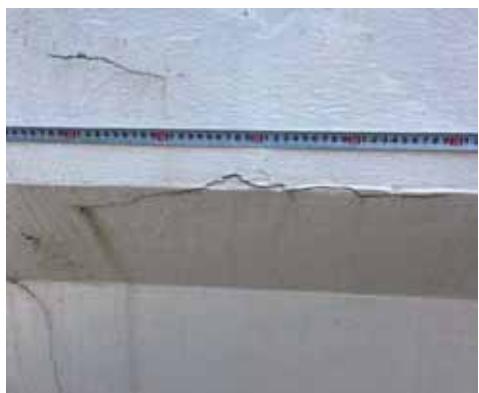
写真 2-4 ブロック 1 山側下フランジ側

2017 年度に撤去作業を終えた P1-P5 径間で、選定できる桁のうち、山側下フランジ側面に多くの損傷が見られたブロック 1 を選定し、ブロック 1 と比較できるように並行する桁のもっとも海側である G6 のブロック 2 を選定した。また、PC 鋼材の上縁定着部の劣化を確認するため、ブロック 3 も選定した。

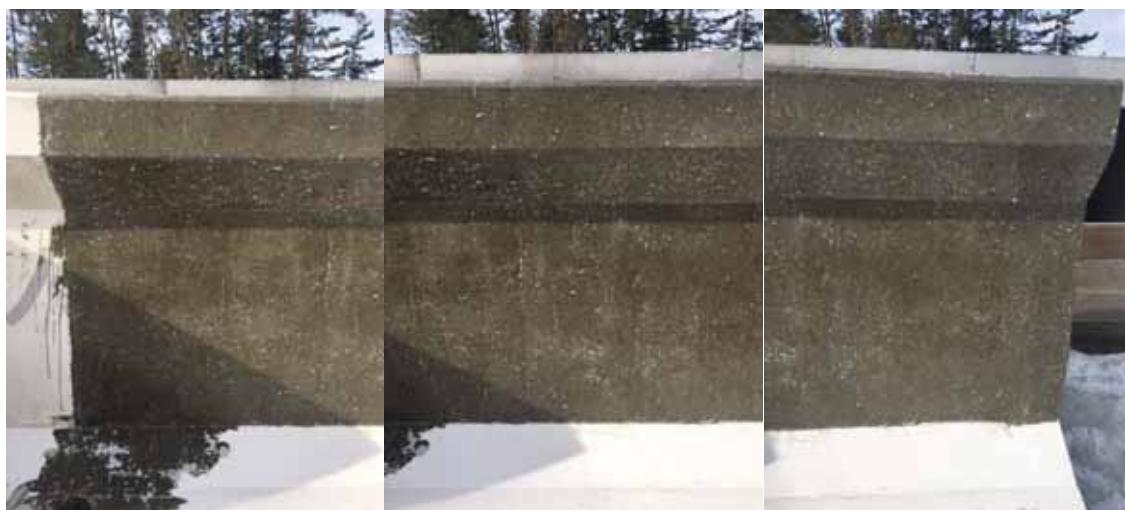
写真 2-7 ブロック 1 表面塗膜除去後の外観

選定した桁の中からもっとも劣化が多く見られたブロック 1 のウェブから下フランジにかけてハンドグラインダーにより表面塗膜を除去し、桁側面海側、山側 $2.7\text{m} \times 1.5\text{m}$ 、桁底面 $2.7\text{m} \times 0.3\text{m}$ の範囲で調査を行った。

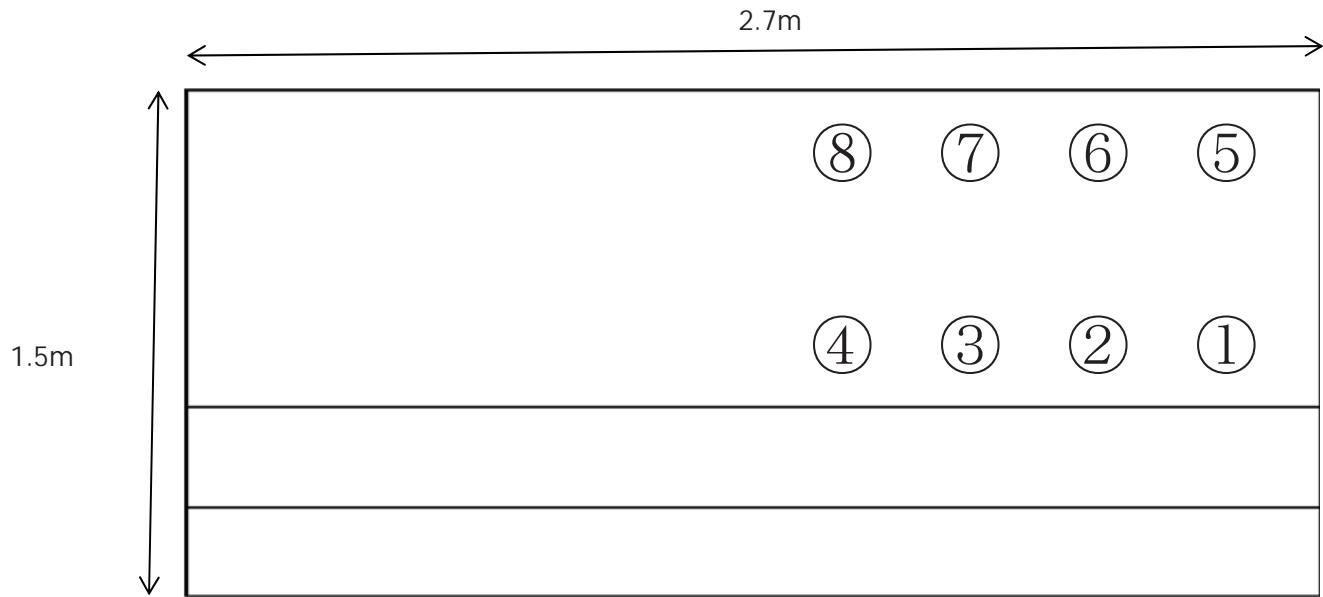
図 3-5 ブロック 1 海側側面コア採取位置

ブロック 1 海側側面では、ウェブ部分の腐食速度の調査結果との相関を確認するためにコアを採取した。腐食速度は測定箇所 1・5・7 が中程度の値を示していたが、他の低い値を示していた部分の塩分浸透量が多くなっており、コンクリート表面部分の塩分浸透量と分極抵抗に相関は見られなかった。(図 3-7 塩化物イオン浸透量と腐食速度の関係 参照)。当初、桁の搬入を 8 月下旬に予定していたが、12 月になったため、鋼材位置までの塩化物イオン浸透量測定が未実施である。今後、鋼材位置の塩分濃度と分極抵抗との関係を検討する予定である。

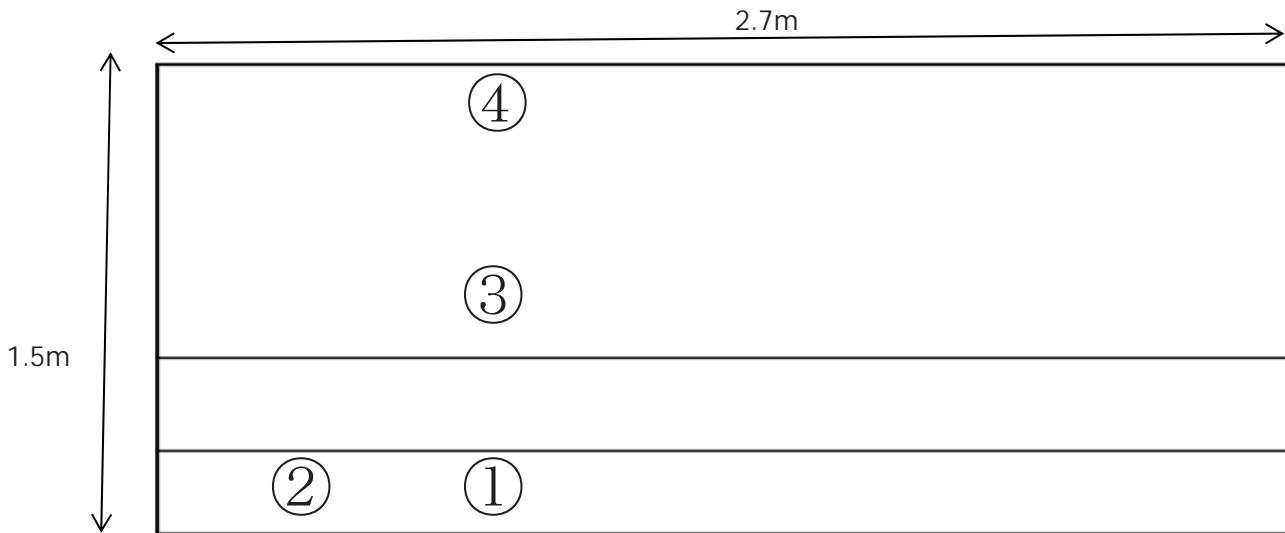
図 3-8 ブロック 1 山側側面コア採取位置

山側側面では、下フランジ側面の 1・2 が中性化の影響によると考えられる塩化物イオンの内部での濃縮現象が確認された。今後、中性化深さの測定を行い、確認する予定である。表面から 1, 2cm 以深の塩分浸透量では、1・2 が最も大きな値を示し、外観損傷、打音調査との相関がみられた。しかし腐食速度は、1 が低い値、2 が中程度を示しており、塩化物イオン濃度が同程度でも腐食速度に違いが見られた。

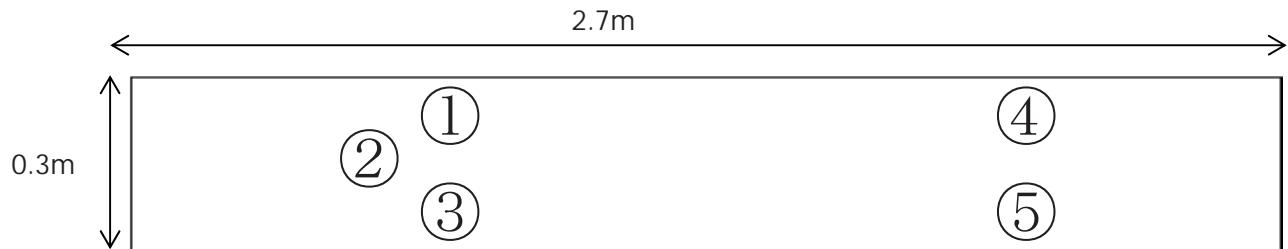
図 3-10 ブロック 1 フランジ底面コア採取位置

下フランジ底面では、(1) の海側側面、(2) 山側側面と比べると塩分浸透量は全体的に少なかった。底面内での位置の影響を見ると、2 が中程度の腐食速度の値を示し、他の部分では低い値を示していた。図 3-9 より、2 が最も塩分浸透量が多い結果を示したため、両者に相関が見られる結果となった。海側、山側での比較（コア 1 と 3, 4 と 5 を比較）では明確な違いは見られなかった。
