令和元年度 研究助成事業報告書

雪国の防災・減災を目指した屋根雪荷重のリアルタイム診断技術 に関する事業

> 新潟工科大学 涌井将貴 東京大学 伊山潤 防災科学技術研究所 本吉弘岐

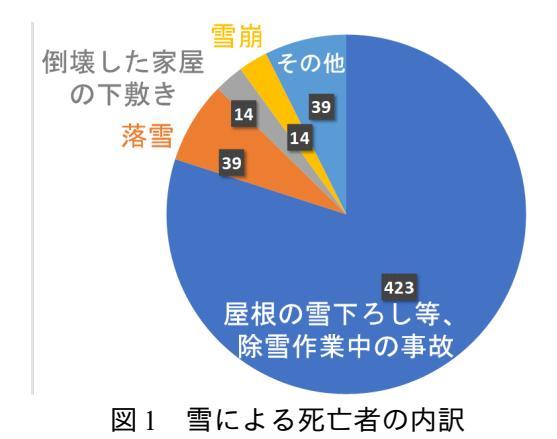
急な大雪や積雪後の降雨により、想定以上の荷重 が作用した結果、建築物の損傷、屋根の崩落といっ た被害事例が報告されている^{1),2)}。また、平成25年 ~31年の7年間における全国で発生した雪による死 亡者の内訳を図1に示す³⁾。図1より、雪下ろし等、 除雪作業中の事故、あるいは倒壊した家屋の下敷き の合計が全体の7割以上となっている。こういった 死亡事故や建物の被害は、積雪深による屋根雪質量 の評価、雪下ろしの必要性の判断が困難であること が原因の1つとして考えらえる。以上から、屋根に 作用する積雪荷重を適切に評価することで、その情 報を管理者がリアルタイムで確認し、雪下ろし実施 や建物の安全性を判断するのに利用できることが望 まれる。

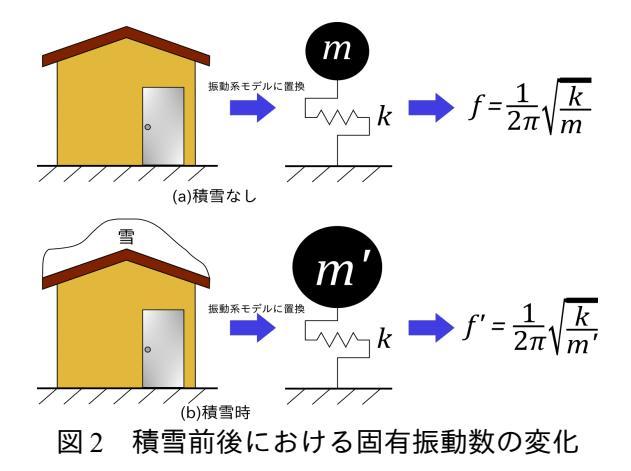
図2に示すように、(a)積雪なしと比べて(b)積雪時 には屋根上に作用する質量が増加し、振動系の質量 も増加することで、固有振動数の値はそれに応じて 小さくなることが予想される。すなわち、剛性は変 化せず、屋根上の積雪によって、建物の質量のみが 変化すると仮定した場合、固有振動数の変化を追跡 することで、積雪質量を推定できるものと予想され る。

第2.1節で述べたように、本事業で提案する手法 で屋根雪質量を推定するためには、積雪前の振動数 で振動する際に有効となる建物の質量を把握してお く必要がある。一般的に、図2に示したような1質 点系に置換する場合、建物高さの半分より上部の質 量を有効質量mとして考慮する。今回の試験小屋の 場合、図面の情報から算出した質量は、小屋組が 655kg、軸組が522kgであるから、質量mは916kgと なる。

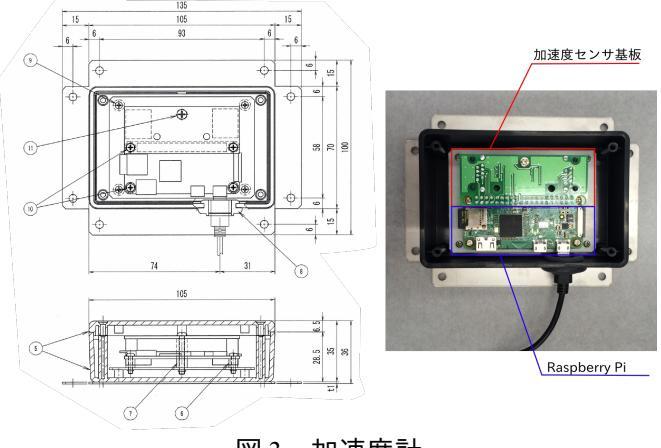
図3 加速度計

本研究では、計測対象建物として、①木造試験小 屋、②木造倉庫、③鉄骨造体育館の3種類の建物を 対象とした。冬期前にあらかじめ対象建物に加速度 計を設置し、計測データをリアルタイムでサーバー 用 PC に蓄積する。全ての建物で使用する加速度計 の図面と写真を図3に示す。加速度計は、比較的価 格が安価である MEMS (Micro Electro Mechanical Systems)型加速度センサ ADXL355 と Raspberry Pi Zero WH を組み合わせた構成となっており、収納用 のケースを製作した。ADXL355 は3軸計測が可能な 加速度センサであり、計測した加速度記録を1時間 ごとに Raspberry Pi Zero WH からネットワーク経由 でデータサーバ用の PC に転送する設定となってい る。サンプリング周波数は 125Hz、測定レンジは ±1.5G、時刻同期は Network Time Protocol (NTP) に よって行った。以降、加速度計あるいは MEMS 型加 速度計といった場合は、この製作した加速度計を指 すこととする。また、計測システムとして、計測対 象建物ごとに、加速度計、サーバ用 PC1 台、および 無線ルータ1台が必要となる。

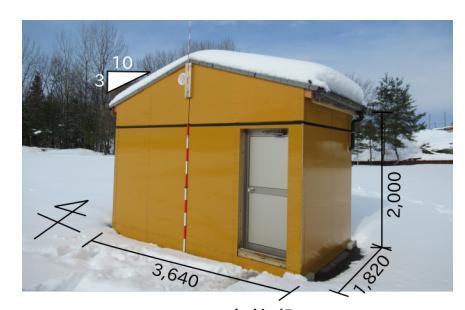
図4 建物概要

計測対象とする木造試験小屋は、新潟県長岡市に ある防災科学技術研究所雪氷防災研究センターに設 置された、屋根雪に関する実測を目的とした計測用 の小屋である。図4に示すように、梁間(EW)方向 が2間、桁行(NS)方向が1間、軒までの高さが 2,000mmとなっており、3寸勾配の切妻屋根を持 つ。図5(a)あるように、屋根を含む小屋組と軸組は 縁が切ってあり、4隅の柱の上に荷重計を設置し、 小屋組の質量を計測できるようになっている。な お、図面から算出した試験小屋の質量は、小屋組が 655kg、軸組が522kgとなっている。ただし、雨どい や竣工後に設置した各種計測器や設置に必要な治具 の重さは含まれていない。

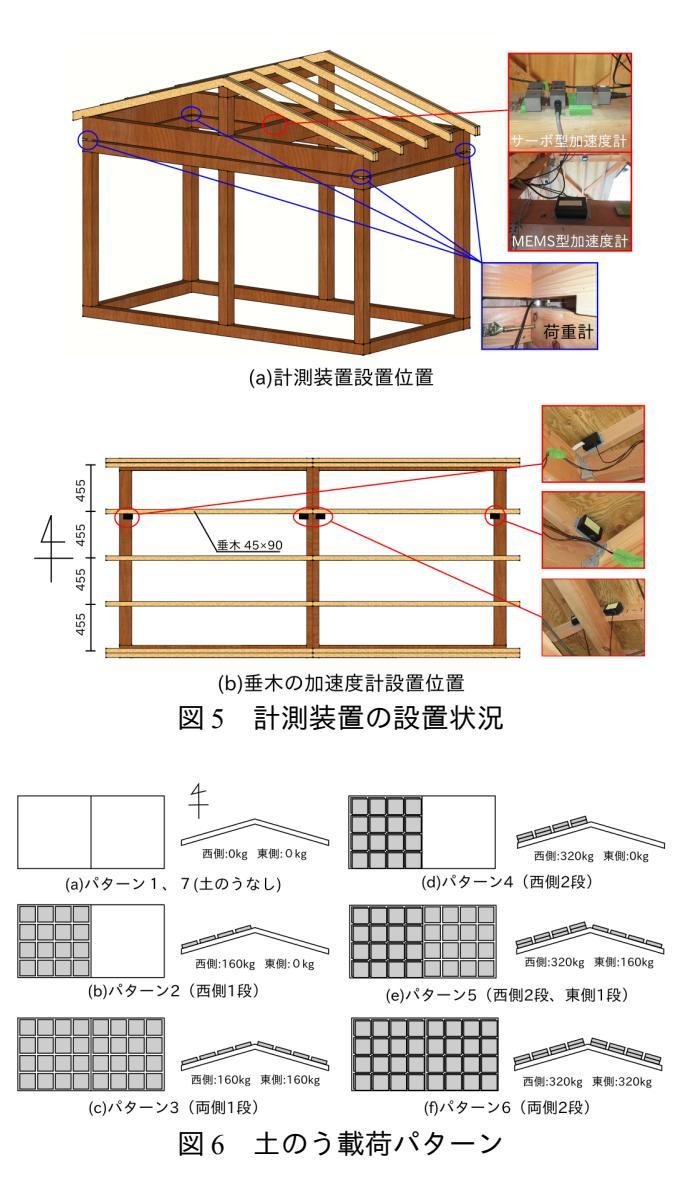
冬期前の事前計測として、土のうを用いた実証実 験を行った。固有振動数を算出するため、図 5(a)に 示すように、小屋組中央の梁上に加速度計を1台設 置した。さらに今回実施した事前計測では、製作し た加速度計の計測精度を評価するため、高精度の サーボ型加速度計(株式会社共和電業:ASQ-D-1) も設置し、計測した。サーボ型加速度計は、1台で 計測可能な方向が1方向のみであるため、NS 方 向、EW 方向、UD(鉛直)方向の3軸方向を計測す るために3台設置している。また、垂木の変形角を 計測することを目的として、図 5(b)に示すように、 北側から2本目の垂木両端の側面に1台づつ、計4 台の加速度計を設置した。

1 袋当たり 10kg の土のうを 64 袋用意し、図 6 に示 すような 7 パターンの土のう載荷状況ごとに常時微 動計測を実施した。パターン 1 から順に 15 分間の常 時微動を計測する。なお、パターン 1、7 はどちらも 土のうなしであるが、土のう載荷前と後での比較と して、別のパターンとした。図 7 に土のうを載せた 様子を示す。

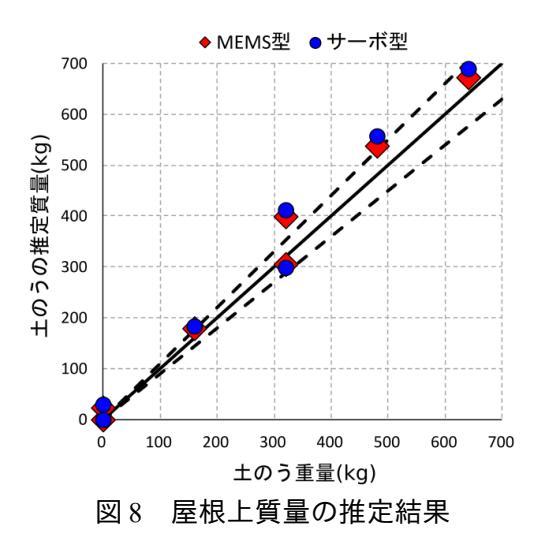
また、サーボ型、MEMS型ともに、土のうの載荷 パターンが等分布配置であるパターン3、6の方が偏 分布配置であるパターン2、4、5よりも推定質量が 大きくなる傾向にある。特に、最も西側と東側で土 のうの質量差が大きくなるパターン4では、推定質 量が最も小さくなっている。すなわち、屋根上に作 用する質量に偏りが生じると、剛性あるいは振動 モードに影響を与える可能性が考えられる。そのた め、積雪なしの状況を等分布と考えると、建物質量 はパターン3とパターン6の推定値の平均によって 定めることが妥当と考えられる。そこで、建物質量 をパターン3、6の平均値として、屋根上の土のう質 量を推定した結果を図8に示す。横軸を実際に載せ た土のうの質量、縦軸を(5)式により推定した土のう の質量とし、破線は±10%の範囲を示す。

図8より、おおよそ誤差は10%以内に収まってい るが、荷重が最も偏っているパターン4は大きく過 大評価となっている。偏分布荷重は過大評価となる 傾向を示しているが、このことは偏分布荷重では、 等分布荷重と比べて構造的に不利となる場合がある ことを考えると、雪下ろしを判断する指標としては 安全側の評価といえる。また、サーボ型よりも計測 精度が劣ると予想された MEMS 型センサでも、提案 手法によって屋根上に作用する質量を推定するのに 十分な性能であることがわかった。

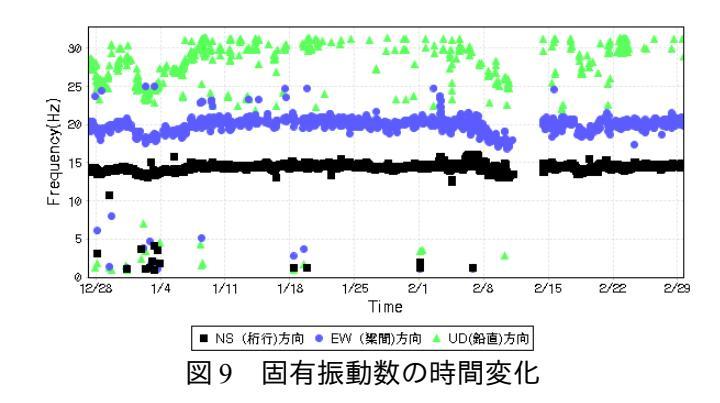
ここでは、2019年12月27日から2020年2月29 日までの梁上に設置した加速度計によって計測され た各方向の加速度記録を、2の16乗(=65、536) のデータ数(およそ9分)でフーリエスペクトルを 算出し、ウィンドウ幅0.3HzのParzenウィンドウで 平滑化後、卓越振動数を求め、それを固有振動数と した。なお、フーリエスペクトルにおいて、明確な ピークが判断できな場合は無視することとした。固 有振動数の時間変化を図9に示す。横軸が日時、縦 軸が振動数を示しており、プロットが存在しない期 間があるのは前述したように、計測が停止していた ためである。

図9より、NS(桁行)方向とEW(梁間)方向 に ついてはばらつきが小さいものの、UD(鉛直)方向 ではばらつきが大きい。ただし、どの方向において も、振動数が減少し、その後増加するような振動数 の時間変化の傾向は概ね一致している。ここで、各 計測方向で基準となる振動数fを定め、振動数比 flf'の時間変化を比較する。基準となる振動数f は、積雪が生じていない 2019年12月27日の1日分 のデータの平均として算出することとした。算出し た基準振動数を表3に、振動数比 flf'の時間変化 を図 10に示す。

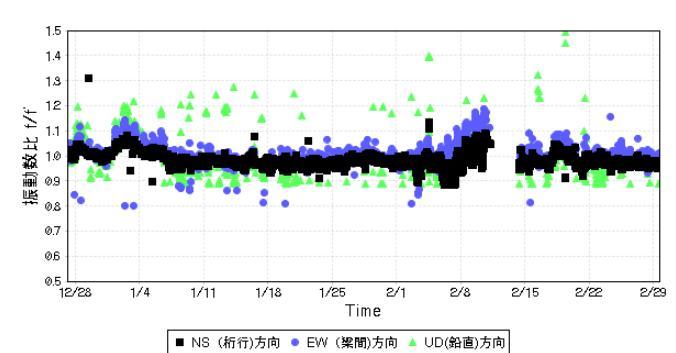
図10 振動数比 f/f'の時間変化

図 10 において、図 9 と同様に NS 方向と EW 方向

に比べて UD 方向ではばらつきが大きいことがわか る。一方、振動数比の時間変化は計測方向によらず 同様の傾向を示しており、屋根上積雪量の変化に応 じて振動数が変化しているものと予想される。そこ で、2019年12月27日から2020年1月10日の期間 において、(5)式により推定した屋根上積雪質量、お よび荷重計による計測結果を図11に示す。なお、ど ちらの値も屋根の水平投影面積で除し、単位面積あ たりの質量としている。比較資料として、雪氷防災 研究センター内の露場で計測された地上積雪質量も 併せて示す。

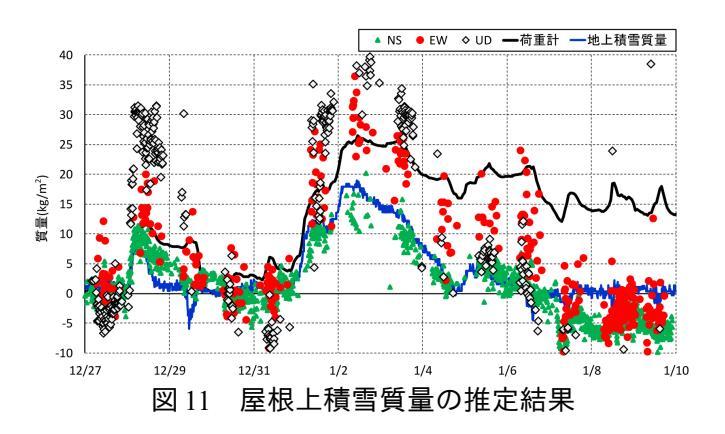
図11より、計測方向ごとにばらつきはあるものの 推定質量は、荷重計による計測結果と同様の傾向を 示している。NS方向は、荷重計と比較して過小評価 となっており、むしろ地上積雪質量との相関が強 い。一方で、EW方向とUD方向は、NS方向に比べ るとばらつきが大きく、荷重計よりも過大評価とな る傾向がある。計測方向によって、適切な建物質量 が異なる可能性が考えられる。

また、地上積雪質量がゼロとなる1月7日以降に おいても、荷重計の値がゼロとなっていない。実際 に1月11日以降において、屋根上の積雪がゼロと なったにもかかわらず、荷重計の値はゼロとなって いないことがわかっている。荷重計に一定以上の値 が長期間作用すると、正しく除荷されていない可能 性が考えられる。荷重計の計測結果について、今後 検証が必要である。

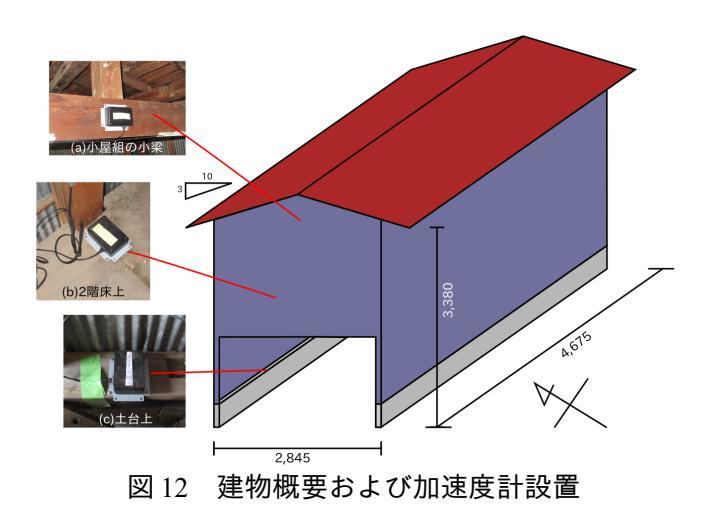
対象建物は、新潟県十日町市にある2階建ての木 造倉庫である。図12に倉庫の概要を示す。屋根は3 寸勾配の切妻で、妻面が東西方向を向いている。屋 根面は梁間方向が3,970mm、桁行方向が5,840mmで あるため、屋根面の水平投影面積は約22.2m²とな る。

図 12 に示すように、加速度計を計3箇所、土 台、2 階床、屋根組の小梁に1台ずつ設置した。計 測器は2019年12月26日夕方から稼働し、現在まで 計測を継続している。しかし、無線ルータとサーバ 用 PC のネットワークの接続状況が悪く、無線接続 期間中において、何度か計測が停止する事態が生じ た。そのため、2020年2月11日から、ルータと PC を有線で接続した。有線接続にしてからは、計測が 停止する事態は生じていない。

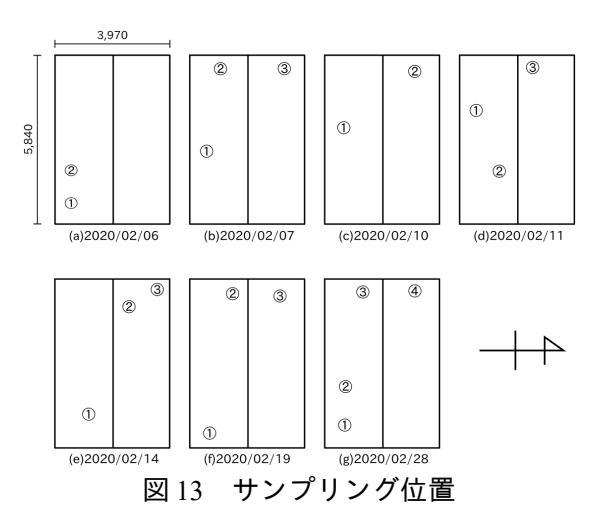
スノーサンプラーによる積雪量の計測では、1度 の計測において、複数箇所でのサンプリングを実施 した。サンプリング位置を図13に、計測結果を表4 にそれぞれ示す。図13の丸数字は計測日ごのサンプ リング位置を示しており、表4の丸数字と一致して いる。積雪深と雪質量はサンプラーによって計測し た数値であり、平均積雪深と平均雪質量はサンプリ ング位置の平均である。また、雪質量は、(平均雪質 量×屋根面積/サンプラー面積)で算出した屋根上積雪 質量であり、雪密度は雪質量を屋根面積と平均積雪 深で除した値である。また、雪の状態として、屋根 上の積雪がゼロの状態から降雪し、その後すぐに計 測した場合は新雪、しばらく経過した、あるいは屋 根上に積雪がある状態から降雪が生じた場合は、融 雪としている。

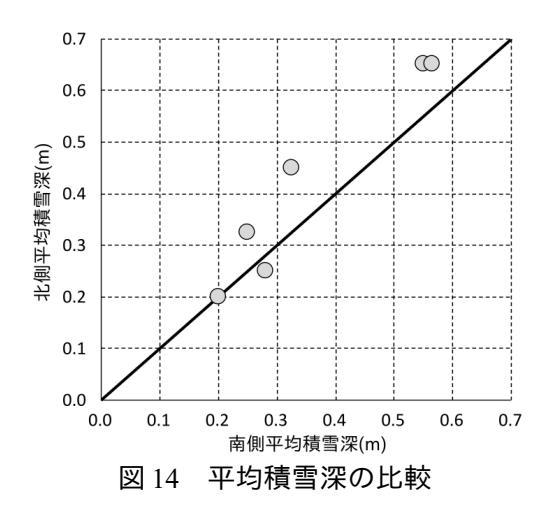
また、サンプリング位置を屋根面の北側と南側で 分けて平均積雪深を算出した結果を図 14 に示す。図

14より、南側に比べて北側の積雪深が大きい傾向が わかる。南側は北側に比べて日射量が多く、融雪が 進むため、北側よりも積雪深が小さくなるものと考 えられる。ただし、今冬は積雪量が少なかったた め、あまり多くの計測が行えなかったことや、屋根 面には勾配があること、屋根面を乱さないよう軒近 くしかサンプリングできなかったこと、などにより 計測上の誤差がある程度は含まれれているものと思 われる。今後も引き続き計測を行い、データを蓄積 していく必要がある。

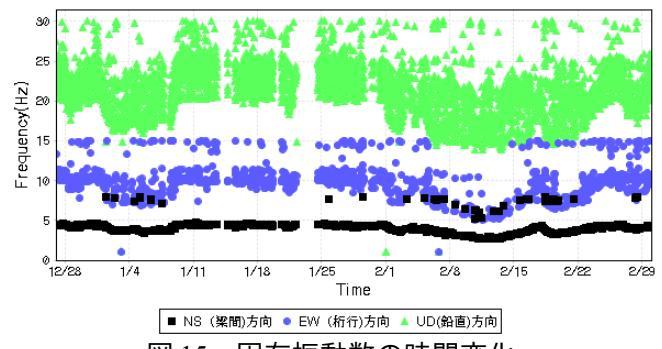
図15 固有振動数の時間変化

ここでは、2019年12月27日から2020年2月29 日までの小屋組の小梁に設置した加速度計で計測された記録についてのみ検証する。第3章の試験小屋 と同様に、各方向の加速度記録を2の16乗(= 65、536)のデータ数(およそ9分)でフーリエスペ クトルを算出し、ウィンドウ幅0.3HzのParzenウィ ンドウで平滑化後、卓越振動数を求め、それを固有 振動数とした。なお、フーリエスペクトルにおい て、明確なピークが判断できな場合は無視すること とした。各方向の固有振動数の時間変化を図15に示 す。横軸が日時、縦軸が振動数を示しており、プ ロットが存在しない期間があるのは前述したよう に、計測が停止していたためである。

図 15 より、NS(梁間)方向については、おおよ

そ 5Hz 以下で変化しており、ばらつきが小さい。一 方、EW(桁行)方向、UD(鉛直)方向の順に振動 数のばらつきが大きくなっていく。ただし、どの方 向においても、振動数が減少し、その後増加する時 間変化は概ね一致した傾向を示している。第3章の 試験小屋と同様、各計測方向で基準となる振動数fを定め、振動数比 f/f'の時間変化を比較する。基 準となる振動数fは、積雪が生じていない 2019 年 12 月 27 日の1日分のデータの平均として算出すること とした。算出した基準振動数を表 5 に、振動数比 f/f'の時間変化を図 16 に示す。

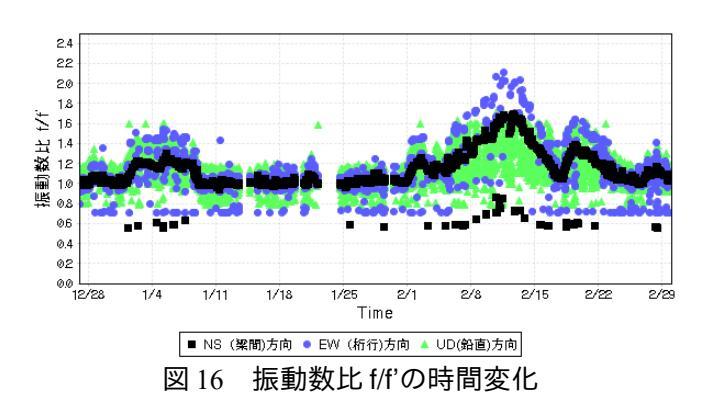
図16において、図15と同様にNS→EW→UDの順 でばらつきが大きいことがわかる。一方で振動数比 の変化は計測方向にかかわらず同様の傾向を示して おり、屋根上積雪量の変化に応じて振動数が変化し ているものと予想される。また、1月4日前後での 振動数比では、NS方向が最も小さく、EW方向と UD方向は概ね同程度の値となっている。一方、2月 8日~2月15日の期間においては、振動数比の最大 値は、EW方向が最も大きく、NS方向とUD方向は 同程度の値となっている。計測方向による影響は今 後より詳細に検討する必要がある。

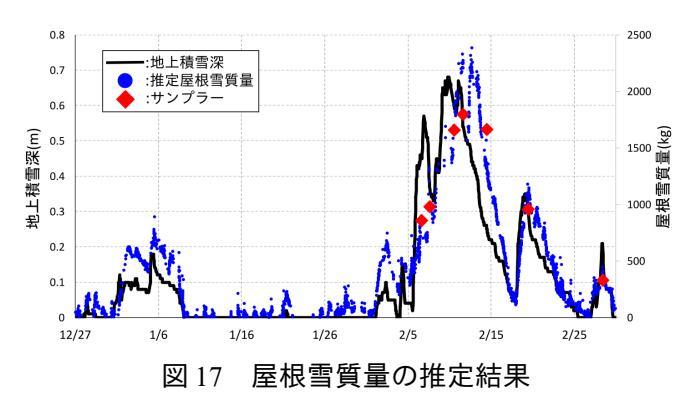
推定した屋根雪質量とサンプラーによる雪質量を 図17に示す。併せて、比較参考として、対象建物か ら最も近いアメダスの観測地点における積雪深を示 す⁴)。図17より、推定した屋根雪質量とサンプラー の数値は概ね一致しており、地上積雪深の増減とも 同様の傾向を示していることから、提案手法によっ て十分な精度で評価できている。しかし、サンプ ラーによる計測回数が少ないこともあり、評価精度 向上に向けて、サンプラーの計測回数の増加や屋根 上の積雪状況の記録を取る必要がある。また、NS 方 向以外の計測記録や、2 階床および土台に設置した 加速度計による計測記録を活用することで、精度向 上や偏分布の把握など今後の課題としたい。

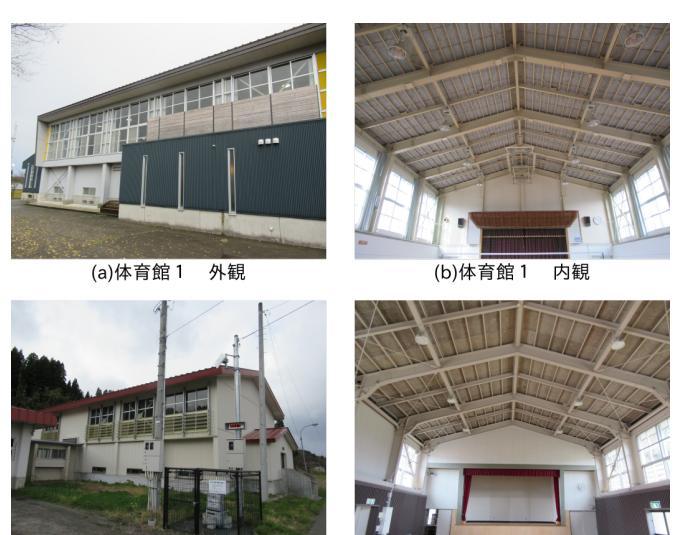
観 (d)体育館2 内観 図 18 体育館写真

対象体育館は、新潟県柏崎市の高田コミュニティ センターおよび南鯖石コミュニティセンターに併設 される鉄骨造体育館とした(以下、体育館1、体育 館2とする)。それぞれの体育館の外観・内観の写 真を図18に示す。どちらも基礎が鉄筋コンクリート (RC)造、上部構造が鉄骨造からなるSタイプの架 構形式であり、桁行方向がブレース構造、梁間方向 が山形ラーメン構造、屋根は3寸勾配となってい る。体育館1は1983年に竣工し、2005年にステー ジなどの増築工事が行われている。体育館2 は、1974年に竣工し、2013年に改修工事が行われて いる。

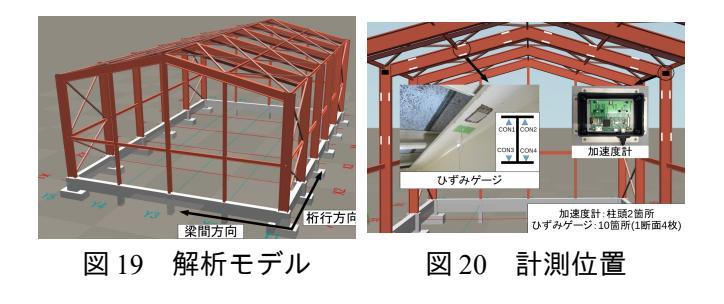
計測実施にあたり、事前検討および計測結果との 比較検証のため、固有値解析を行った。各体育館の 設計図面から、一貫構造計算ソフトウェア SuperBuild/SS7によって図19に示すような解析モデ ルを作成し、作成した解析モデルを3D・ DynamicPRO/SS21に取り込んで固有値解析を行っ た。どちらの体育館も露出柱脚であるため、柱脚は 回転バネとしてモデル化されている。ここでは、柱 脚を回転バネとした場合と固定とした場合の2種類 について解析を行った。表7に固有値解析結果を示 す。表7より、どちらの体育館も柱脚を回転バネと した場合よりも固定とした場合の方が振動数が大き くなっている。梁間方向が桁行方向よりも増加する 割合が大きいのは、桁行方向はブレース構造である ため、柱脚の固定度の影響が少ないためだと考えら れる。

図20に示すように、各体育館とも、梁間方向の中 央1構面を対象として、柱頭2箇所、1F床1箇所の 計3箇所に加速時計を設置し、柱4断面、梁6断面 に1断面あたり4枚の半導体ひずみゲージを貼付し た。ひずみゲージは、ひずみ基板と Raspberry Pi Zero WH を組み合わせた計測装置に接続されてお り、1つの断面を計測するのに1台必要となる。 データの蓄積方法は加速度計と同様、ネットワーク 接続により、サーバ用 PC にデータが転送される。

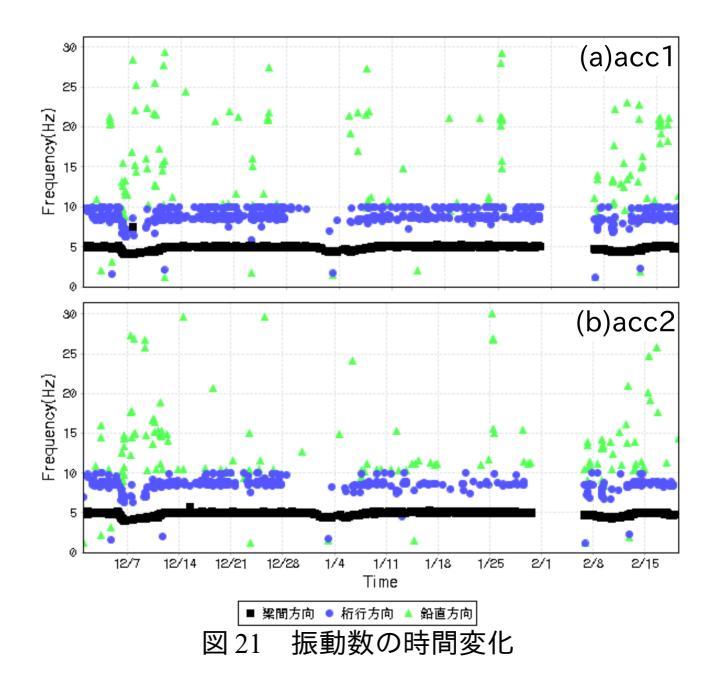
ここでは、今冬において、ある程度積雪が生じた 体育館2についてのみ検証する。2019年12月1日か ら2020年2月20日まの期間において、柱頭2箇所 (acc1、acc2とする)に設置された加速度計で計測 された記録を、第3章の試験小屋と同様、各方向の 加速度記録を2の16乗(=65、536)のデータ数 (およそ9分)でフーリエスペクトルを算出し、 ウィンドウ幅 0.3Hz の Parzen ウィンドウで平滑化 後、卓越振動数を求め、それを固有振動数とした。 なお、フーリエスペクトルにおいて、明確なピーク が判断できな場合は無視することとした。各方向の 固有振動数の時間変化を図21に示す。横軸が日時、 縦軸が振動数を示しており、2020年1月31日18時 ~2月6日17時の期間は電気系のトラブルのため、 計測が停止し、データが計測されていない。

図 21 より、acc1、acc2 ともに同様の傾向を示して おり、梁間方向が最もばらつきが小さく、一方で鉛 直方向はばらつきが大きく、傾向が観察できない結 果となった。梁間方向および桁行方向においては、 振動数が減少し、その後増加する時間変化は概ね一 致した傾向となっている。

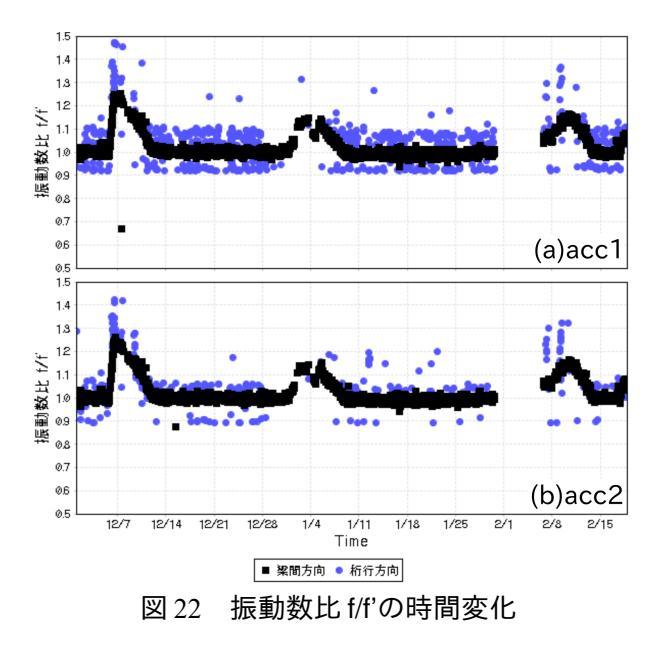
表8より、計測位置によらず、梁間方向は同じ振 動数となっており、固有値解析結果と比較すると、 柱脚固定での解析結果と同程度の値となっている。 一方、桁行方向は acc1 と acc2 で 3%程度の誤差が生 じており、固有値解析結果と比較すると、20%程 度、過大となっている。解析では、壁や胴差などの 非構造部材をモデル化していないことが原因の1つ として考えられる。また、図 22 より、振動数比の時 間変化では、計測位置および計測方向によらず、同 様の傾向を示している。梁間方向は桁行方向よりも ばらつきが小さく、ラーメン構造の梁間方向では、 固有振動数は安定するが、ブレース構造の桁行方向 は、安定しないという傾向を示唆している。

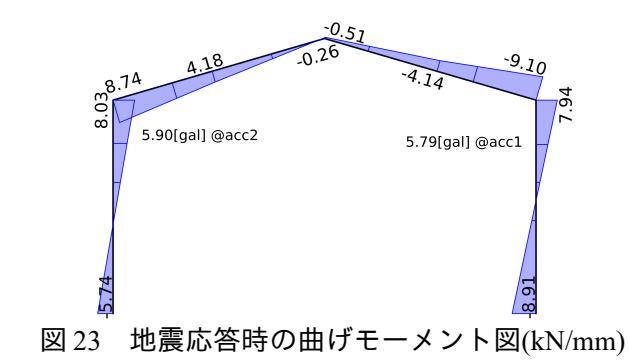
(5)式を用いて屋根上積雪質量を推定するにあたり、体育館2の建物質量mを算出する。まずは小地 震時のひずみ計測記録を用いて曲げモーメントを計 算し、そこから水平剛性kを算出する。曲げモーメ ントの計算に用いたのは、2020年2月12日19時37 分頃に福島県沖を震源とする地震時の計測記録であ る。算出された梁間構面の水平1mmあたりの曲げ モーメント図を図23に示す。なお、柱頭の加速度応 答の最大値も併せて示している。図23の曲げモーメ ント図から求めた水平剛性kは4.85[kN/mm]とな り、他の梁間構面も同様の水平剛性と仮定すると、 地震応答時の振動数fが4.67[Hz]であることから、質 量はおよそ39.43tonとなる。第5.2節で設計図面か ら作成した解析モデルにより計算された質量が 40.36tonとなっており、同程度の値となっている。

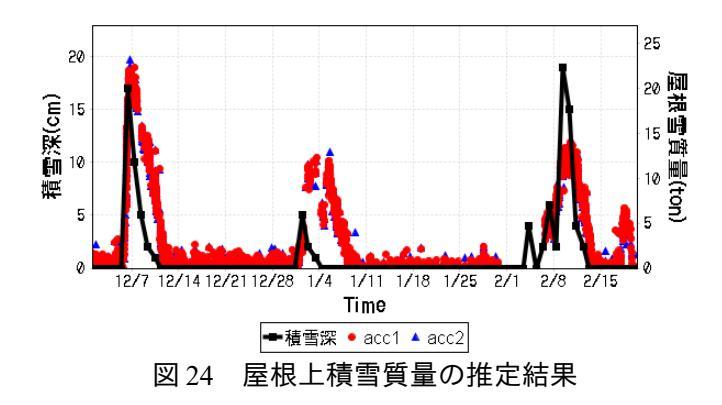
前項で推定した建物質量と表8で示した基準とな る振動数から、(5)式を用いて屋根上積雪質量を推定 する。第5.4節の結果から、振動数比の時間変化が 安定している梁間方向の計測結果のみを用いて、推 定した屋根上積雪質量を図24に示す。比較資料とし て、体育館2から最も近い柏崎市内の観測地点にお ける積雪深も示している⁵。なお、観測地点と体育 館2は直線距離でおよそ3.5km離れている。

図24より、加速度計の設置位置によらず、推定し た屋根雪質量は、地上積雪深の増減と同様の傾向を 示している。一方で、12月5日~12月10日の期間 では、積雪深の最大値は 17cm、屋根雪質量が 22ton 程度であるが、2月8日から2月13日の期間では、 積雪深の最大値が19cm、屋根雪質量が14ton 程度と なっており、地上積雪深と屋根雪質量が比例関係に ないことがわかる。また、2月18日近辺では、地上 積雪深はゼロであるにもかかわらず、推定した屋根 雪質量は7ton程度となっており、過大評価となって いる。観測地点の積雪深と屋根上の積雪深にどの程 度の相関があるか不明であること、積雪深と積雪質 量は必ずしも比例関係にないことから、必ずしも推 定結果が誤っているとは言えない。以上より、地上 積雪深と推定した屋根雪質量に一定の相関があるこ とは認められるものの、屋根上の積雪量を実測でき ないため、これ以上の検証は困難である。推定精度 の検証のためにも、屋根上積雪量を実測することが 今後の課題である。
