**「新潟県地域活性化」に関する研究助成事業**  
心絆「コンクリート構造物品質確保の取組 初期不良打設実習について」

新潟生コン協同組合 理事長 宇崎修一

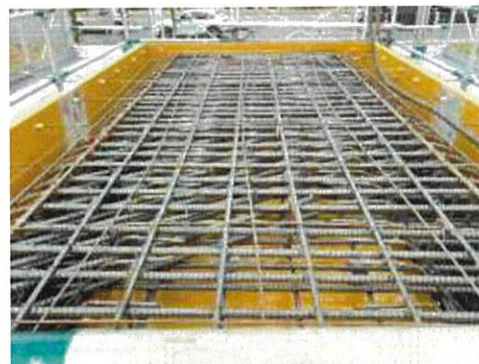
写真1：頂版部配筋状況

本研究では、実際の道路構造物を想定した大型のボックスカルバート試験体（外径：縦2.8m×横2.5m 内径：縦1.8m×横1.5m 長さ4m）を製作し、現場で初期不良が発生しやすい条件を意図的に設定しました。具体的には、4ページの図1に示すような過密かつ太径な配筋とすることで、コンクリートの充填性が著しく低下する断面構成とし、バイブレータの挿入が困難な状況を再現しました。写真1は、頂版部の配筋状況です。

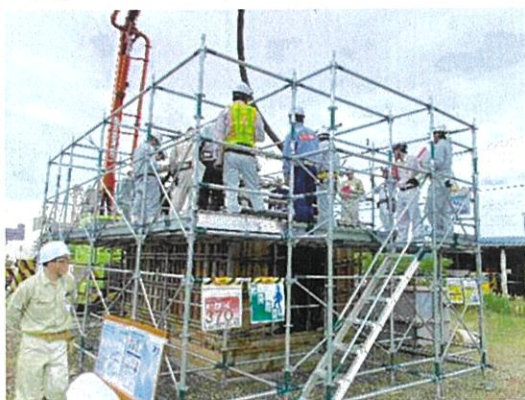
写真2：打設実習の状況

り、コールドジョイントが発生しやすい施工条件を設定しました。これらの条件下において、参加者は生コンクリートの受入れ、打設、締固め、施工状況の確認といった一連の作業を分担して実施しました。

特に締固め作業においては、締固め不足だけでなく、過剰な締固めによる材料分離のリスクについても体感的に学ぶことができました。さらに、施工状況把握チェックシートを活用し、施工の基本事項が十分に守られているかをその場で確認・記録することで、施工行為と品質結果との関係を客観的に整理しました。
