**一般社団法人 新潟県建設技術センター研究助成事業  
報告書**

**RC 構造物の劣化の実態調査に関する事業  
(県下、気候風土の視点から)**

**2021 年 3 月**

**新潟工科大学 地濃茂雄**

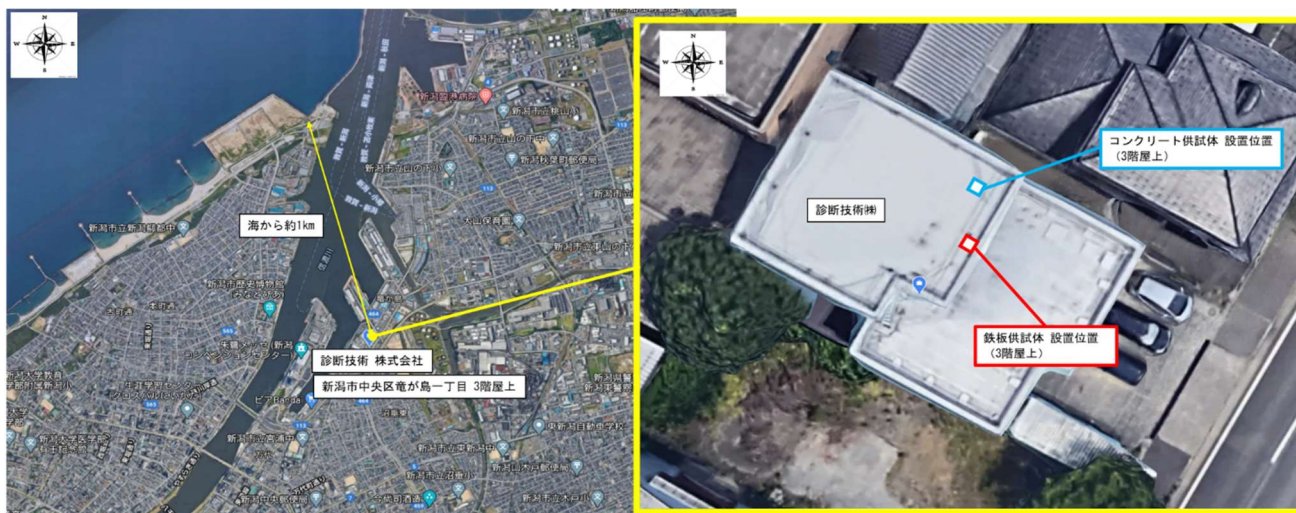
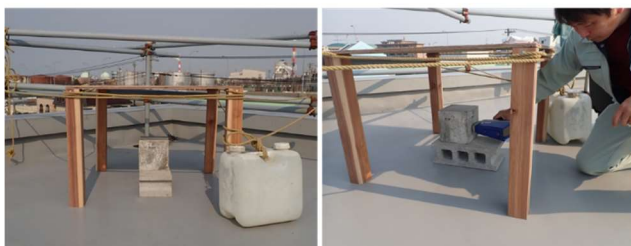
コンクリート供試体 測定状況写真（東西南北上の5面を、月に数回頻度で測定）

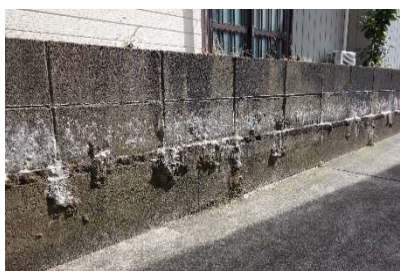
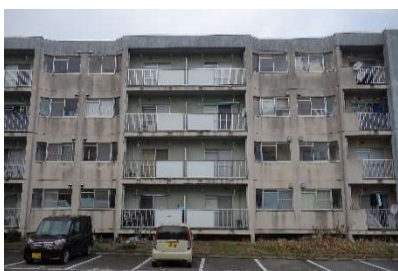
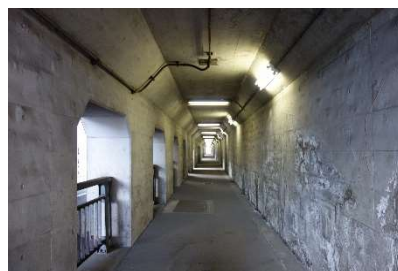
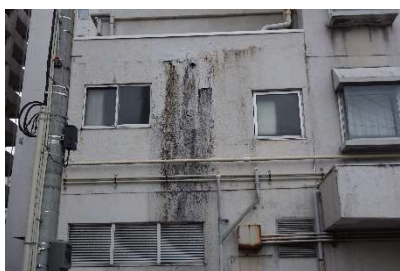
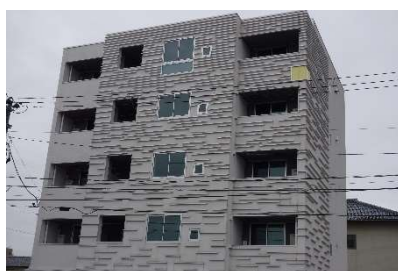
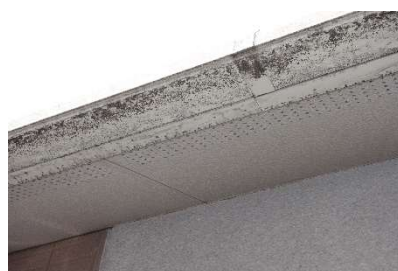
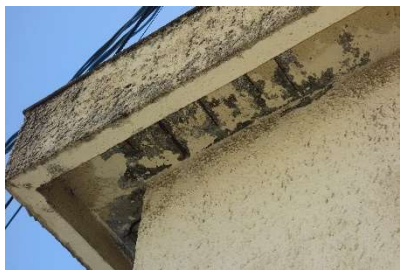
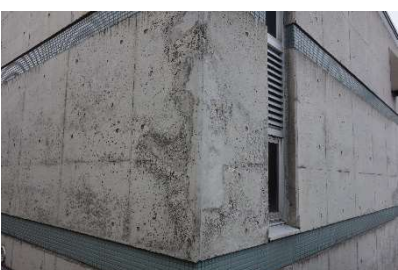
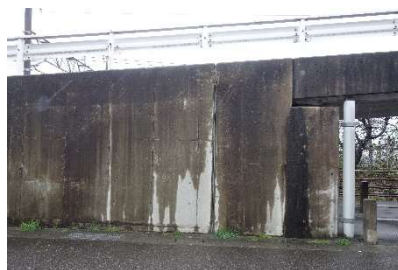
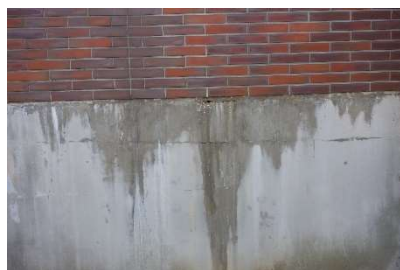
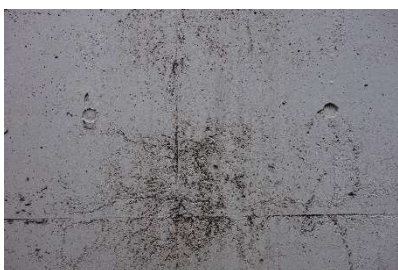
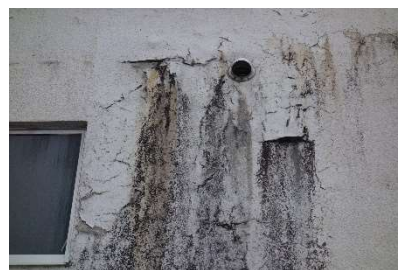
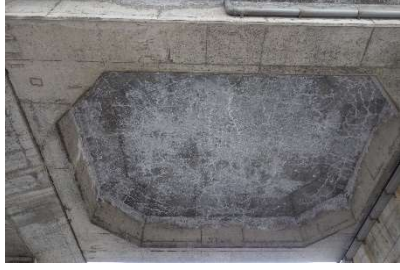
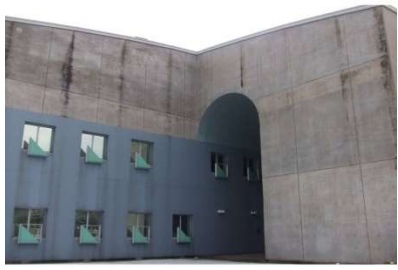
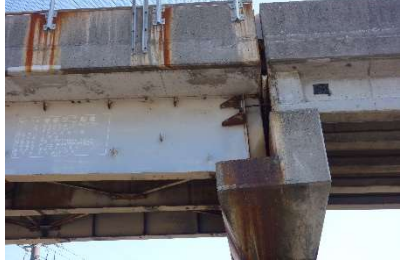
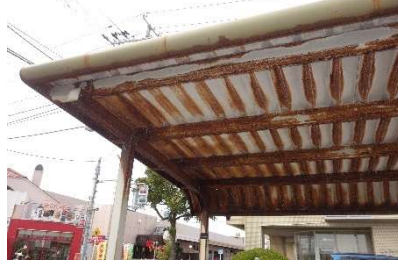
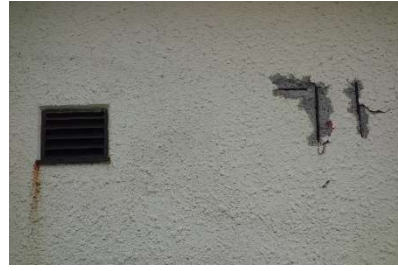
劣化事象の実態を約 2000 枚の写真に収めた。その一部を以下の写真に示す。

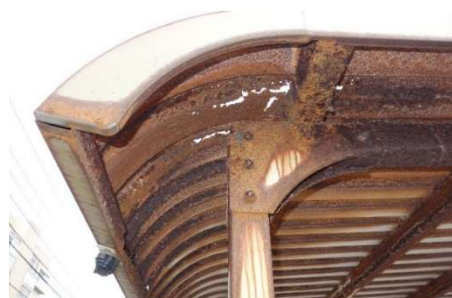
劣化を促進する塩化物イオンは、海水・潮風・凍結防止剤のように外部から供給される場合とコンクリート製造時に材料から供給される場合とがある。この塩化物イオンにより、コンクリート内部の鉄筋の腐食が促進し、腐食生成物の(錆)の体積膨張によってコンクリートにひび割れや剥落あるいは鉄筋の断面欠損が生じる。塩害と呼ばれる劣化の程度は、地域の環境や経年数により相違するものと考えられるが、海岸から内陸 10Km 程度の範囲で調査した全ての地域で塩害の現象が見られた。このことは外部から侵入した塩化物イオンの影響と考えられる。一方、佐渡地域において、材料供給に起因した塩害も散見された。

以下、実態調査結果の一部を写真と図に示す。また、外部から供給される場合の考察を深めるため、新潟市における風向の傾向を捉えてみると、12 月から 2 月の期間、北西の風や西の風が多いことが指摘できる。

こうした考察から、塩害の多くは日本海からの海塩粒子によるものと推察される。この推察は、屋上の暴露実験における塩分付着の経時変化の結果からも読み解ける。

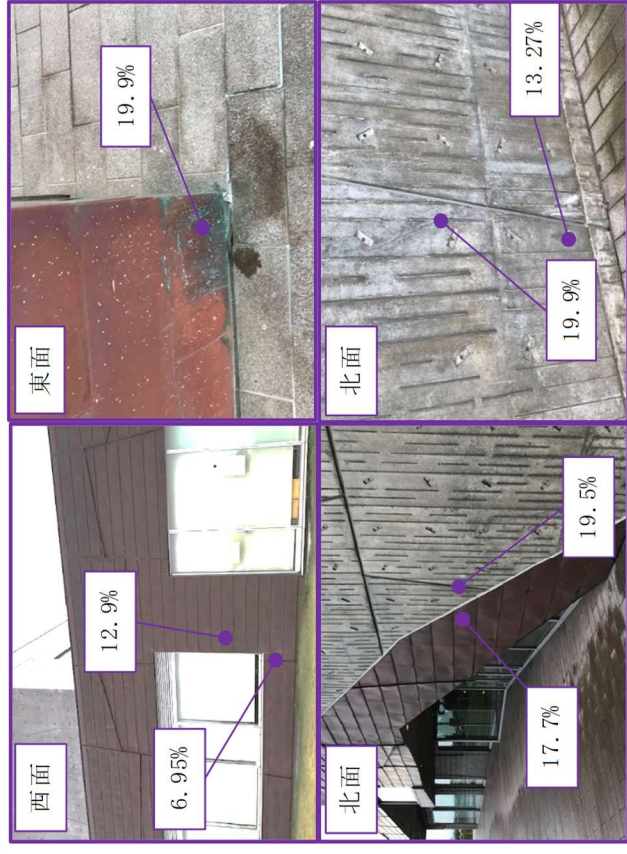
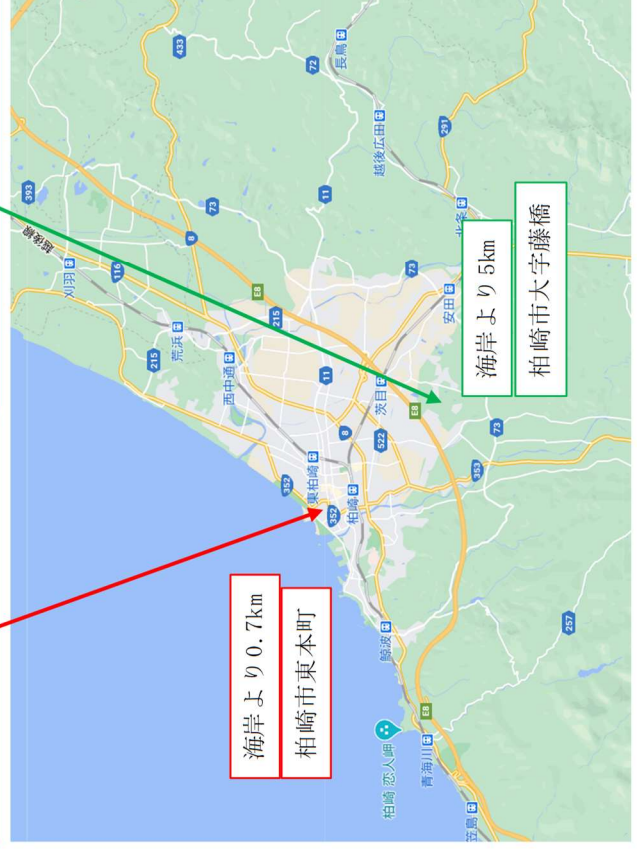
測定日：2020年10月13日 測定装置：蛍光X線分析計VANTA
